**Baumgutachten**  
**Wendstraße (zwischen Nordwall und Altes Dorf) in Stendal**  
**Gutachten Nr.: 010 - 2016**

In diesem Gutachten ist ein Straßenbaumbestand, es handelt sich um 13 Bäume an der Wendstraße (zwischen Nordwall und Altes Dorf) in Stendal untersucht worden

Die Stadt Stendal plant den grundhaften Ausbau der Wendstraße zwischen Nordwall und Altes Dorf.

Das Gutachten trägt die Nummer: **010 - 2016**

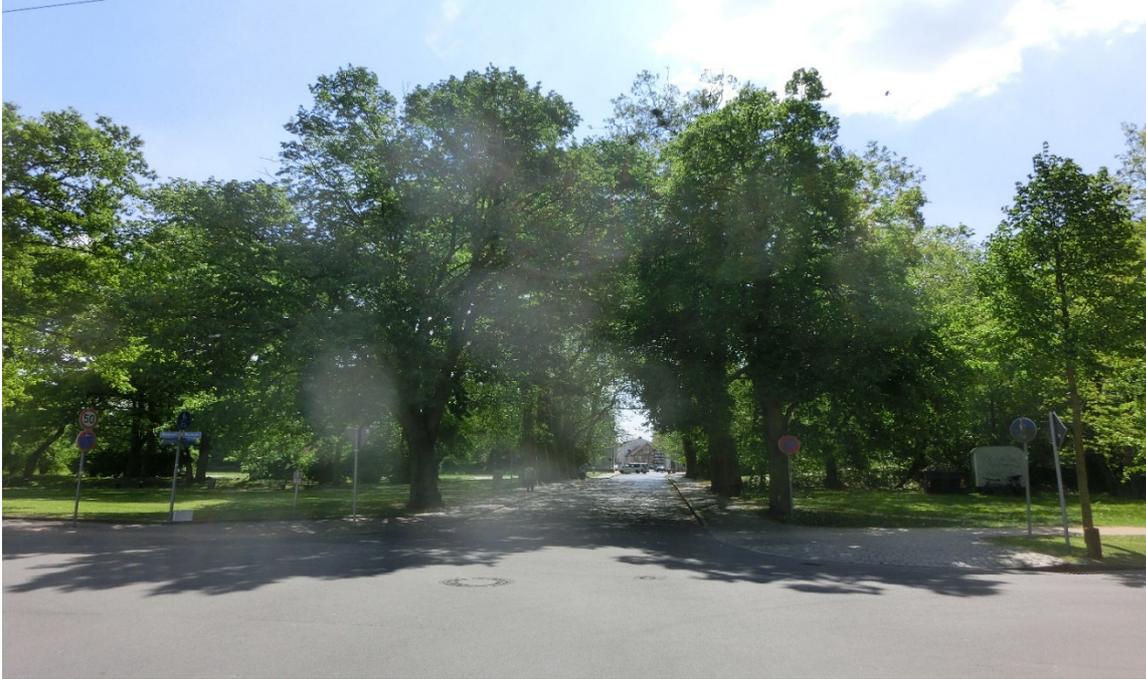
Blick von Nordwall in Richtung Altes Dorf

Die im beauftragten Untersuchungsgebiet zu begutachtenden Straßenbäume, es handelt sich um 11 Platanen und 2 Linden, haben ihre Standorte jeweils rechts und links als Reihe hinter dem Gehweg an der Wendstraße.

Die Straßendecke der Wendstraße besteht aus Großpflaster mit beidseitigen Hochbord. Der Gehweg ist ca. 1,60m breit und mit Granit- Mosaiksteinen gepflastert. Der Abstand zwischen den beiden Baumreihen beträgt ca. 9,70m (von Baum zu Baum).

-Im Bereich der Bäume (Platanen) ist das Pflaster der Gehwege und der Straße teilweise durch Wurzeln aufgeworfen.

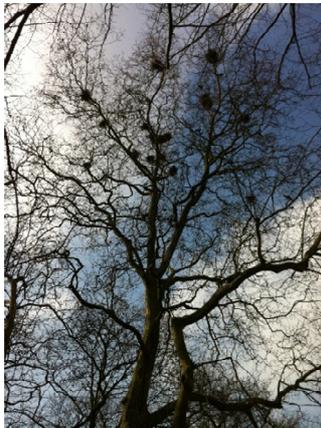
In den Kronen der meisten Platanen sind Nester von Krähen (Rabenkrähe) zu beobachten, die hier offensichtlich seit längeren eine Brutkolonie gegründet haben. Weiterhin werden offene Höhlungen und Ausfaltungen von Höhlenbrütern (Star, Meise) als Brutplatz genutzt.

Krähenkolonie in der Krone einer Platane

**Hinweis: Die einschlägigen Vorschriften des Natur – und Artenschutzes sind bei Maßnahmen an den Bäumen (Fällung, Baumschnitt) zu beachten.**

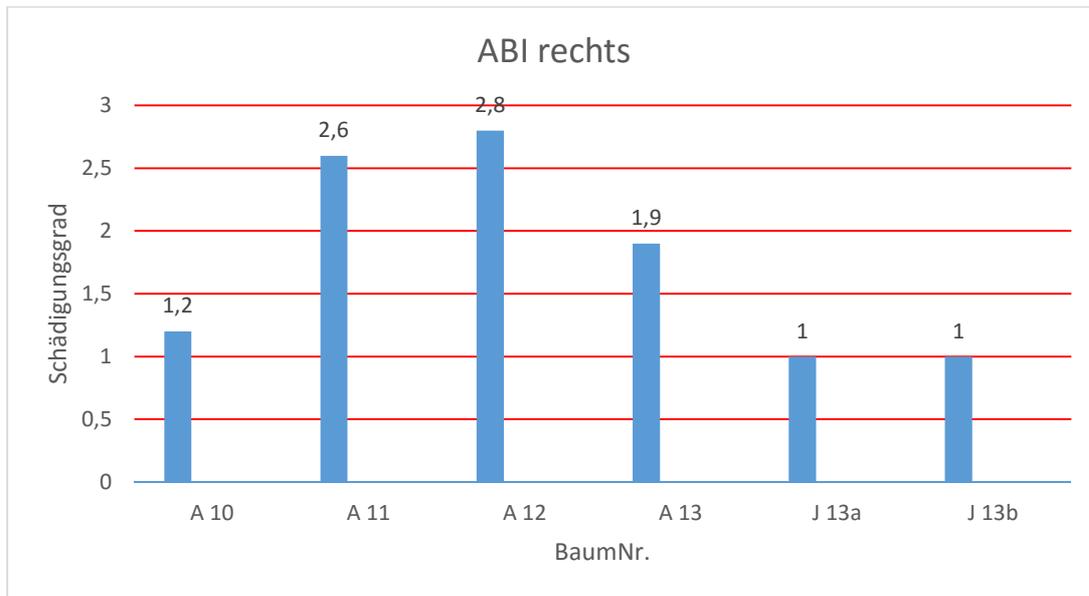
Tabelle 03  
Schädigungsgrad der Baumreihe AB I rechts

Aus den Diagrammen (s. unten) zum Schädigungsgrad geht deutlich für **4** der Bäume eine Tendenz zu einem mittleren Schädigungsgrad zwischen **1,5** und **2,5** hervor. Bei **5** der Bäume ist eine Tendenz zu einem starken Schädigungsgrad zwischen **2,5** und **3,5**.

Nur 4 Bäume sind gering geschädigt.

Der Baumbestand wurde durchschnittlich als mittel bis stark geschädigt eingestuft. In der Prognose ergab sich eine angenommene Mindestreststandzeit von **ca. 20 Jahren**.
