Schriftlicher Informationsbericht zu Baumbestandsänderungen im Gebiet der Hansestadt Stendal

Anlage

Dokumentation der zu fällenden Bäume

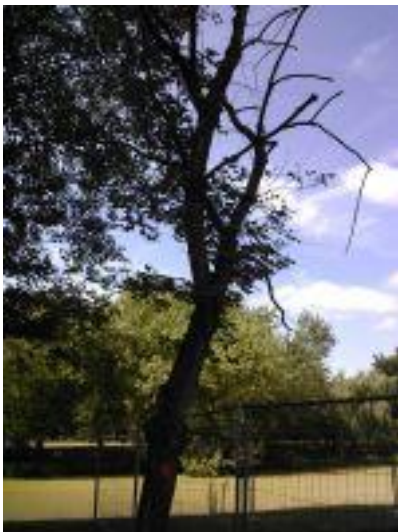
Ahorn am Fitnessparcours

Der Ahorn ist abgestorben und muss aus Gründen der Gefahrenabwehr gefällt werden. Eine Ersatzpflanzung erfolgt nicht.

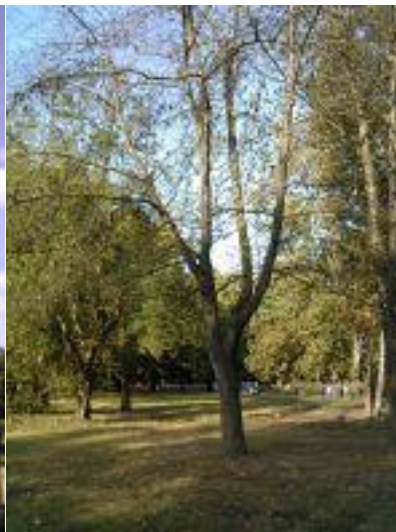
Kirschen am Spielplatz

Die Kirschen sind abgestorben und werden aus Gründen der Gefahrenabwehr gefällt. Die Kirschen stehen direkt an der Spielfläche im A.-Bebel-Park. Eine Ersatzpflanzung erfolgt nicht.

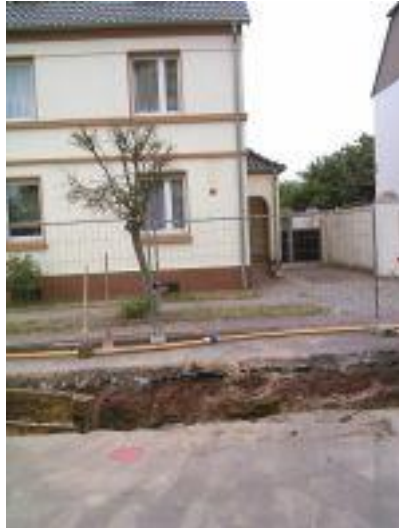
Rotdorn Bergstraße

Der Rotdorn ist abgestorben und wurde bereits aus Gründen der Gefahrenabwehr gefällt. Eine Ersatzpflanzung erfolgt in der Bergstraße mit einem Rotdorn.

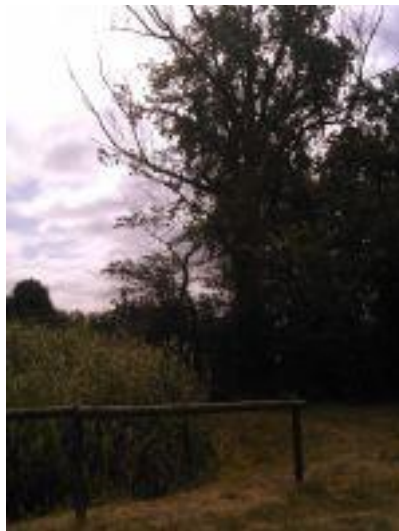
Esche am Teich

Die Esche ist abgestorben. Es erfolgt eine Ersatzpflanzung auf dem Spielplatz mit einer Sommerlinde.

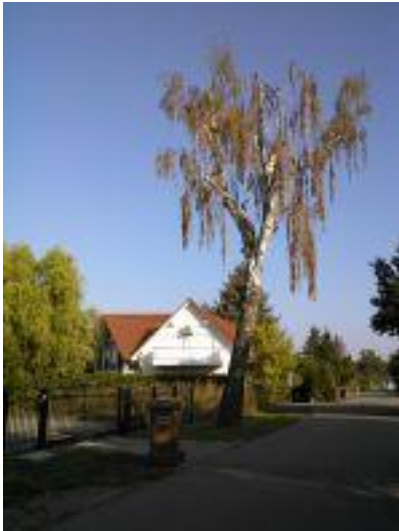
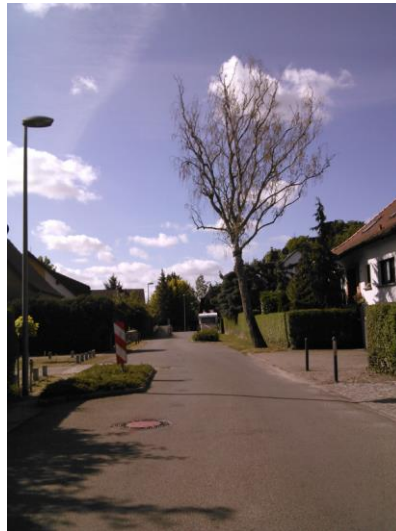
Birkenweg

Die Birken sind abgestorben und werden aus Gründen der Gefahrenabwehr gefällt. Eine Ersatzpflanzung erfolgt nicht.

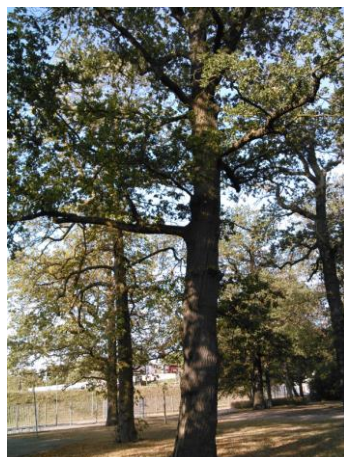
Birkenweg, Grünanlage Am Sportplatz, Baum Nr. 16

Die Eiche befindet sich in der Stagnationsphase. Am Stamm befindet sich eine Höhlung, die bis zur Mitte des Stammes reicht. Die Stand- und Bruchsicherheit ist nicht mehr gewährleistet. Der Standort der Eiche befindet sich im Bereich Stadion und Birkenweg, so dass eine erhöhte Verkehrsgefährdung besteht. Die Eiche muss aus Gründen der Gefahrenabwehr gefällt werden. Eine Ersatzbepflanzung erfolgt auf derselben Grünfläche mit einer Eiche.

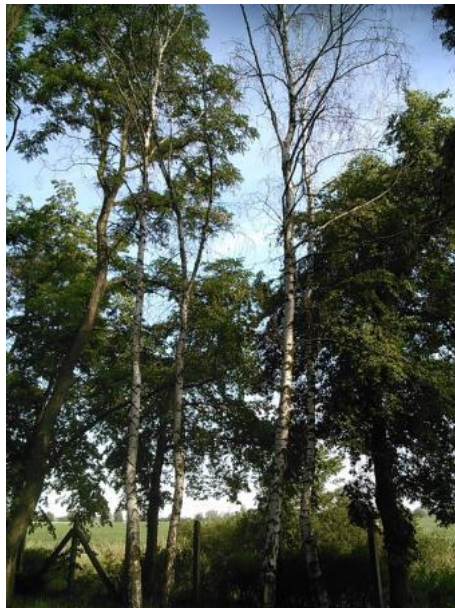
Börgitz, Schule

Bei einem Kontrollgang auf dem Schulgelände am 19.06.2019 wurden die unbelaubten Kronen der vier Birken festgestellt. Aus Gründen der Verkehrssicherheit müssen die Birken zeitnah vom Freigelände der Schule entfernt werden. Eine Ersatzpflanzung wird für diese schlanken Birken nicht erfolgen. Auf der Fläche haben die teilweise dicht stehenden Nachbarbäume in dem waldartigen Bestand nach der Fällung bessere Entwicklungschancen.

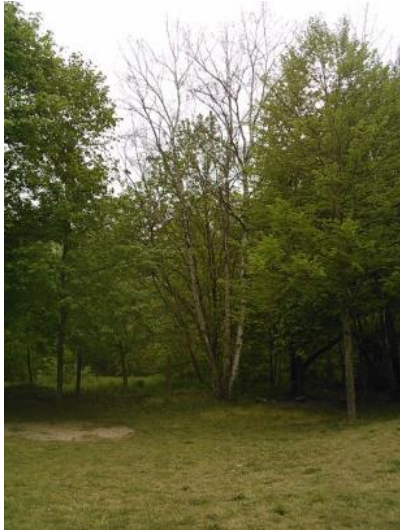
Anfang Mai 2019 wurde festgestellt, dass auf dem Spielplatz in Börgitz mehrere Birken nicht ausgetrieben sind. Beschädigungen konnten nicht festgestellt werden, so dass auch hier die Trockenheit als Absterbeursache vermutet wird. Lediglich für die kräftige Birke Nr. 37 wird es eine Ersatzpflanzung auf der Grünfläche in Staats an der Straße Zur Heide geben. Der enge Standort zu Nachbarbäumen ermöglicht keine Pflanzung direkt am Ort der Fällung.

mehrstämmige unbelaubte Birke

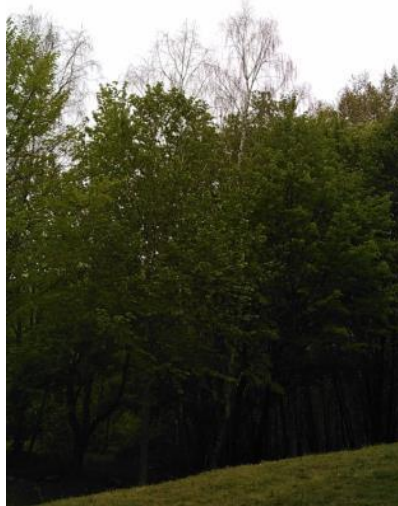
unbelaubte Birkenkronen
Nr. 33,34,35

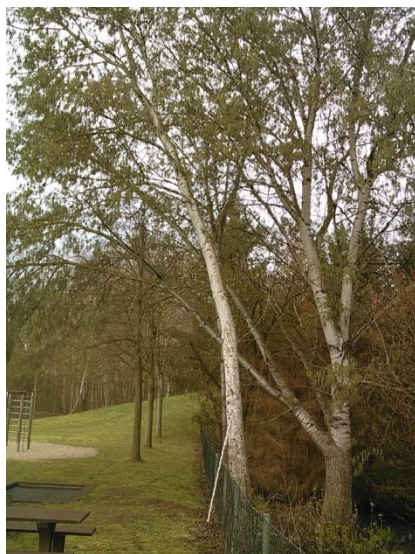
Bei einer Begutachtung des Baumes im April 2019 wurde festgestellt, dass sich die Schäden durch den Pilzbefall am Wurzelhals so gravierend auf die Verkehrssicherheit auswirkten, dass eine umgehende Fällung notwendig war. Die Standsicherheit war aufgrund der einseitig zum Spielplatz ausgebildeten Krone sowie des teilweise zersetzten Holzes am Stammfuß nicht mehr gegeben. Nach Erteilung der Ausnahmegenehmigung vom Landkreis erfolgte die Fällung bereits im Mai 2019. Für diesen Baum erfolgte eine Ersatzpflanzung auf der Grünfläche in Staats an der Straße zur Heide.

Pappel am Zaun zum Spielplatz

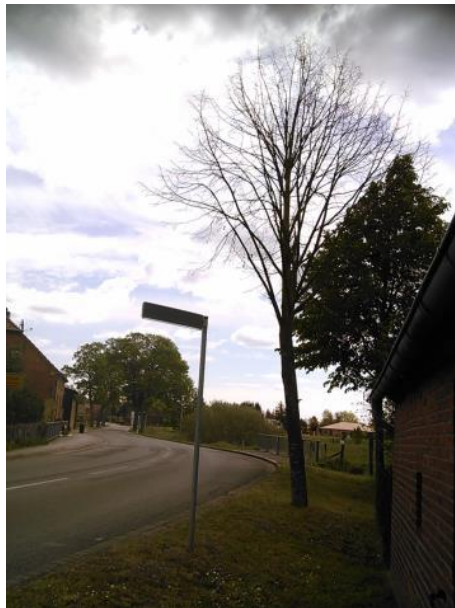
Börgitz, Börgitzer Dorfstraße, Baum Nr. 2

Die Linde zeigte bereits 2018 deutliche Vitalitätseinbußen, der Laubaustrieb erfolgte verspätet und spärlich. Im Frühjahr 2019 erfolgte kein Blattaustrieb in der Krone mehr. Mit einzelnen Angsttrieben aus dem unteren Stammbereich lässt sich kein Straßenbaum mehr erziehen. Der Baum muss aus Gründen der Verkehrssicherheit gefällt werden. Diese Linde wurde im Zuge der Dorferneuerung gepflanzt und muss deshalb auch ersetzt werden. Nach Prüfung der Leitungspläne erfolgt die Festlegung des genauen Standortes.

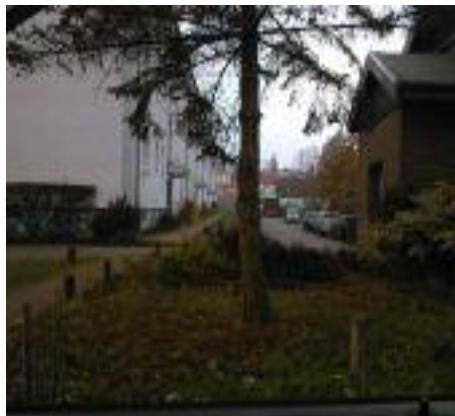
Elisabethstraße 31

Die Blaufichte ist abgestorben und wird nicht ersetzt.

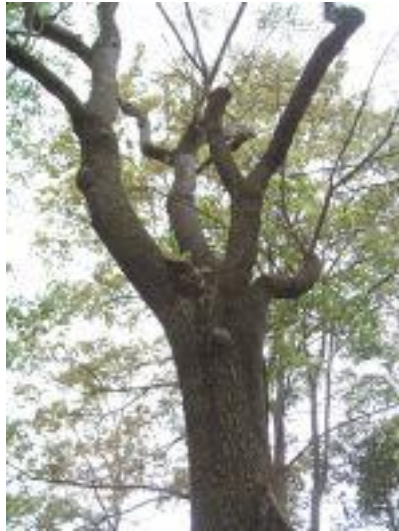
Friedhof I

Die Esche hat am Stamm Pilzfruchtkörper des Zottigen Schillerporling. Der Pilz verursacht eine Weißfäule. Damit ist die Esche nicht mehr stand- und bruchsicher. Eine Ersatzpflanzung erfolgt aufgrund des hohen Schädigungsgrades nicht.

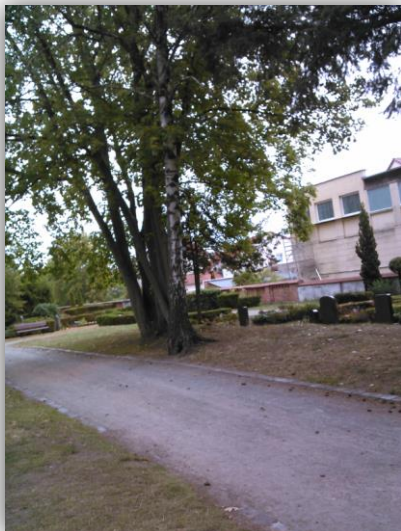
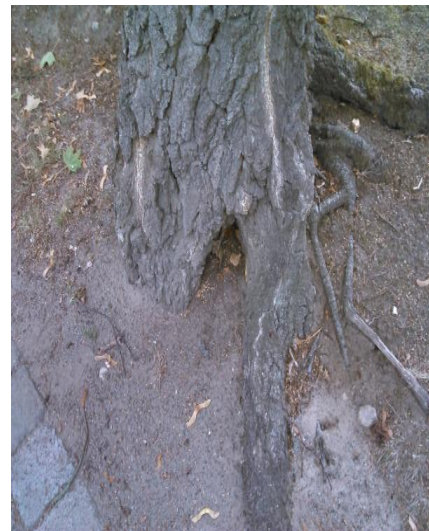
Friedhof I

Die Birke hat Höhlungen mit Fäule am Wurzelbereich. Sie ist nicht mehr stand- und bruchsicher und muss aus Gründen der Gefahrenabwehr gefällt werden. Eine Ersatzpflanzung erfolgt aufgrund des hohen Schädigungsgrades nicht.

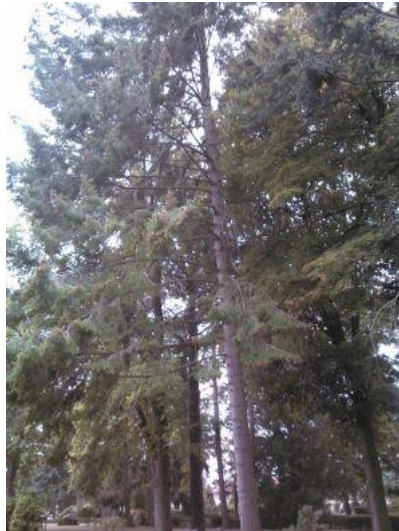
Friedhof I

Die Douglasien sind am Absterben. Die Bäume sind durch einen Sturm im Jahre 2017 stark geschädigt und weisen viel Totholz auf. Eine Ersatzpflanzung erfolgt aufgrund der starken Schädigung nicht.

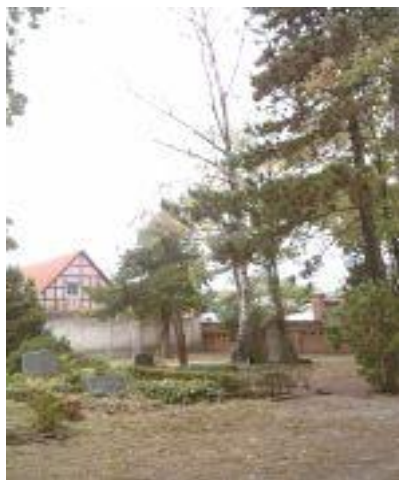
Friedhof I, am Jüdischen Friedhof

Die Birke ist abgestorben. Eine Ersatzpflanzung erfolgt nicht.

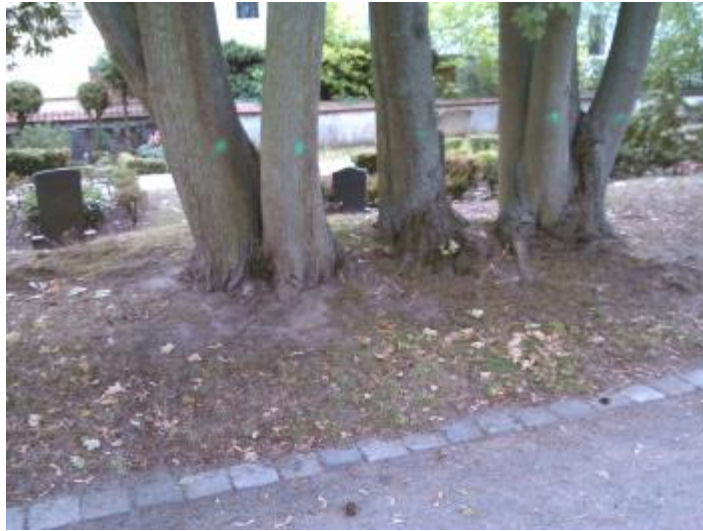
Friedhof I

Der Ahorn ist achtstämmig und hat viele Schädigungen, wie Zwiesel im Wurzelbereich und Faulstellen. Einige der Zwiesel sind eingerissen. Hier besteht die Gefahr, dass diese ausbrechen. Eine Ersatzpflanzung erfolgt aufgrund des hohen Schädigungsgrades nicht.

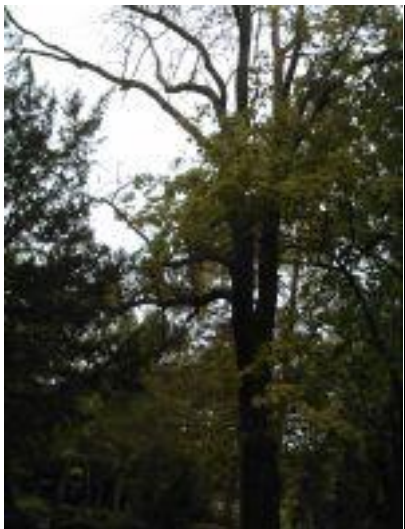
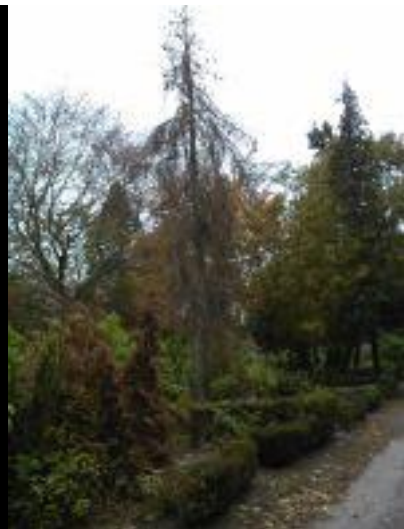
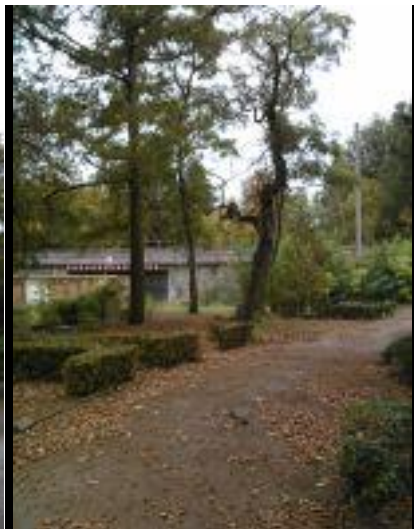
Friedhof II

Der Baum ist abgestorben.
Ersatzpflanzung erfolgt nicht.

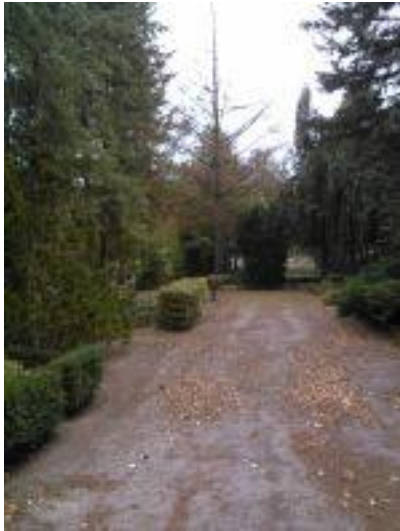
Ort
Friedhof II

Zusammenfassung
Der Baum ist abgestorben.
Eine Ersatzpflanzung erfolgt nicht.

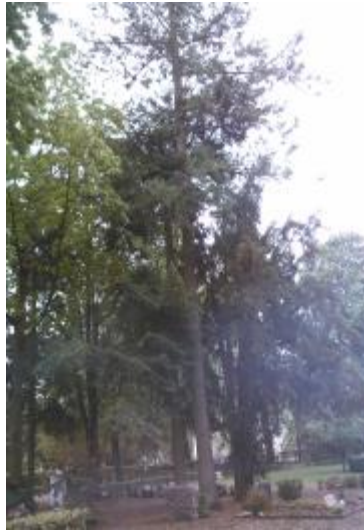
Friedhof II, Kinderfeld

Die Douglasie muss aus Gründen der Gefahrenabwehr gefällt werden, da sie einen Stammriss im Kronenbereich aufweist. Eine Ersatzpflanzung erfolgt nicht.

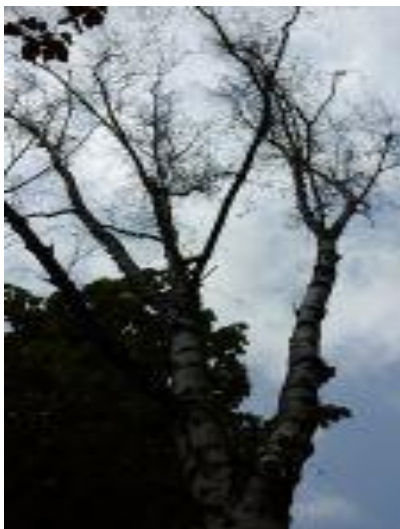
Ort
Friedhof III, Baum Nr. 540

Zusammenfassung
Die Birke ist abgestorben.
Eine Ersatzpflanzung erfolgt nicht.

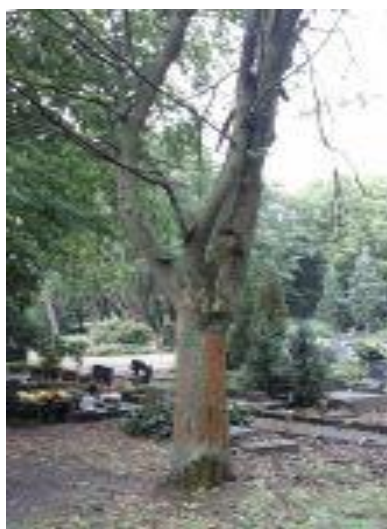
Friedhof III, Baum Nr. 475

Die Hainbuche ist abgestorben.
Eine Ersatzpflanzung erfolgt mit einer Platane auf dem Friedhof III.

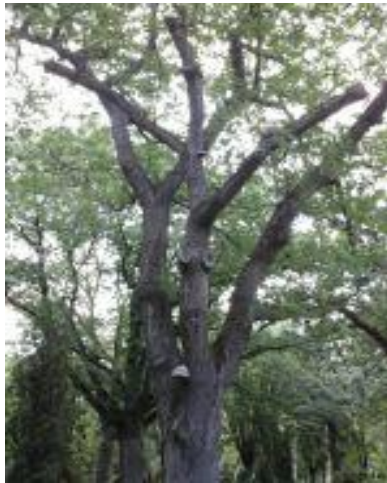
Friedhof III, Baum Nr. 149, 158A

Beide Eichen sind in einem sehr schlechten Zustand. Der Zunderschwamm der ersten Eiche verursacht eine intensive Weißfäule, durch die die Bruchsicherheit erheblich beeinträchtigt ist. Die andere Eiche hat einen Brandkrustenpilz, der eine intensive Fäule im Wurzelbereich und im Stamm verursacht. Die Bruch- und Standsicherheit ist nicht mehr gegeben. Aus Gründen der Gefahrenabwehr werden beide Bäume gefällt. Ein Ersatz an Ort und Stelle kann nicht erfolgen, da der Bestand zu dicht ist. Der Ort der Ersatzpflanzung wird noch festgelegt.

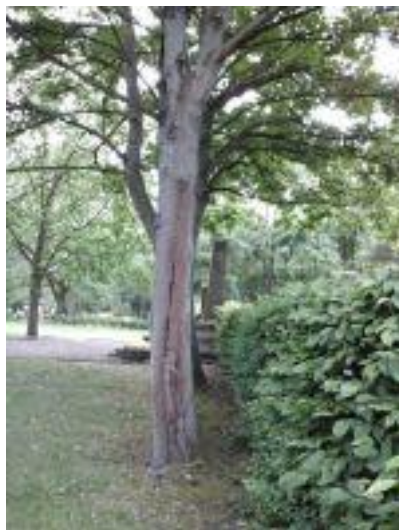
Friedhof III, Baum Nr. 35

Der Ahorn hat einen 24 cm tiefen Riss am Stamm mit einer Fäule. Hier ist die Stand- und Bruchsicherheit nicht mehr gewährleistet. Der Baum muss gefällt werden. Eine Ersatzpflanzung erfolgt aufgrund der starken Schädigung des Baumes nicht.

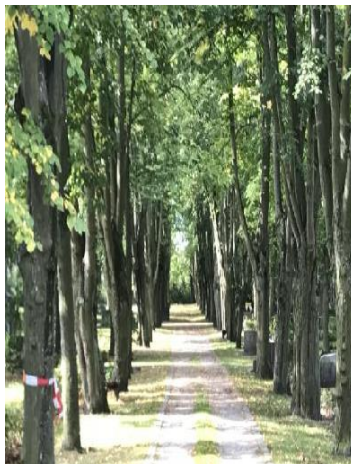
Einsicht Lindeallee 2017

Die Baumalleen auf dem Friedhof in Stendal sind prägender Teil der Friedhofsgestaltung. Die Lindenallee auf dem Friedhof III wurde in den 70er Jahren erstmalig abgesetzt. Grund hierfür war der sehr enge Pflanzabstand. Die Neuaustriebe konnten sich seitdem frei entwickeln, so dass eine starke Ständerbildung die heutige Kronensituation durchgängig bestimmt. Individuell haben sich Stammschäden, Einfaulungen und Kronenfehlentwicklungen ausgebildet. Bei besonderen Ereignissen wie Sturm und Starkregen ist damit zu rechnen, dass die Ständerbildung mit den Höhlungen und Faulstellen ausbrechen werden. Auf den Friedhöfen ist durch den ständigen Besucherverkehr eine erhöhte Sicherheitserwartung gegeben.

Die notwendigen Fällungen sollen hier nicht nur vereinzelt sondern in der Gesamtheit des ersten Alleeabschnittes mit insgesamt 10 Bäumen erfolgen, um mit Neupflanzungen eine nachhaltige Allee für die nächsten Generationen aufbauen zu können.

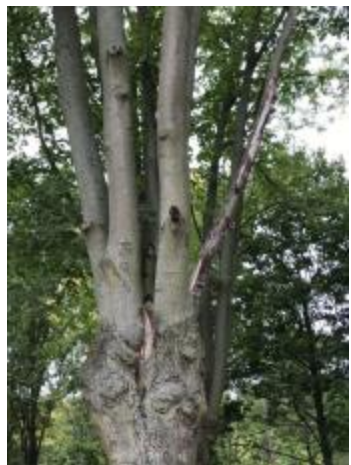
Höhlungen mit Fäule

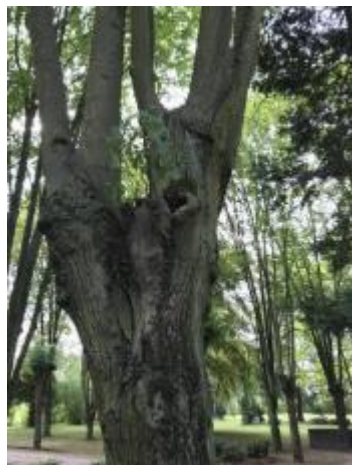
Ständerbildung mit Riss

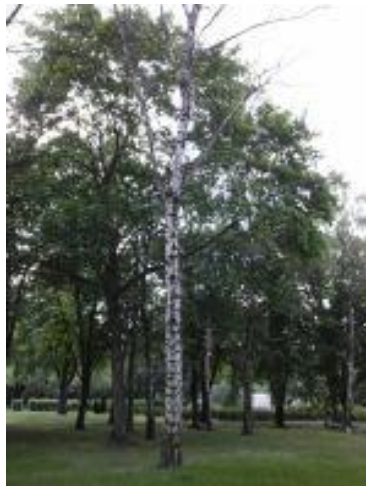
Friedhof III, Baum Nr. 62

Die Birke ist abgestorben. Eine Ersatzpflanzung nicht.

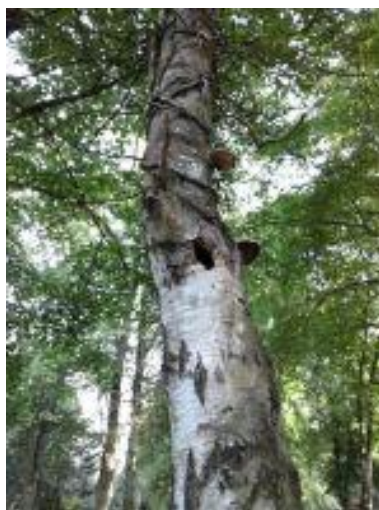
Friedhof III, Baum Nr. 64

Die Birke ist abgestorben und muss gefällt werden. Eine Ersatzpflanzung erfolgt nicht.

Birke mit Pilzfruchtkörper im Stammbereich

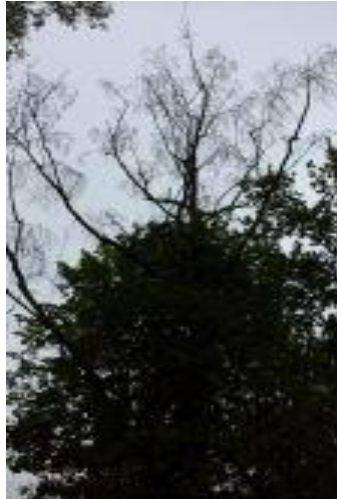
Friedhof III, Baum Nr. 327

Die Birke ist abgestorben und muss gefällt werden. Eine Ersatzpflanzung erfolgt nicht.

Birke vertrocknet- Stamm mit Efeu bewachsen

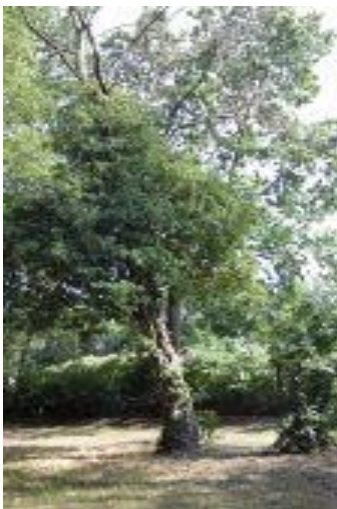
Die Birken sind abgestorben. Ersatzpflanzungen erfolgen nicht.

Birke trocken-Baum Nr. 373A

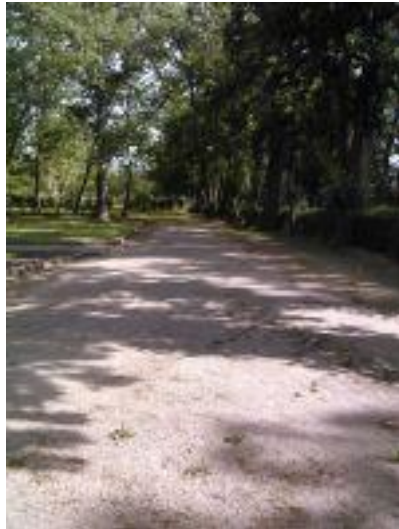
Friedhof III, Baum Nr. 165A, 165C, 167, 168, 174, 175, 177, 178

Die Pappeln haben durch starke Schädigungen, verursacht durch Fäule mit Pilzen am Stammfuß, ihre Stand- und Bruchsicherheit verloren. Ersatzpflanzungen erfolgen aufgrund des hohen Schädigungsgrades nicht.

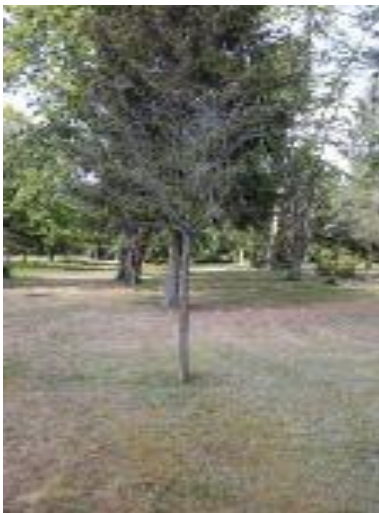
Baum Nr. 351

Beide Bäume sind abgestorben. Ersatzpflanzungen erfolgen am Standort mit Winterlinden. Hier wird eine Allee erweitert.

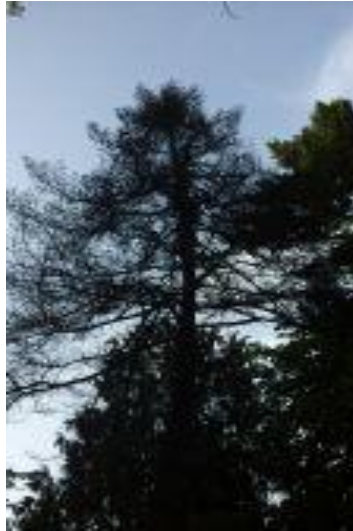
Friedhof III, Baum Nr. 429

Die Tanne ist abgestorben. Eine Ersatzpflanzung erfolgt nicht.

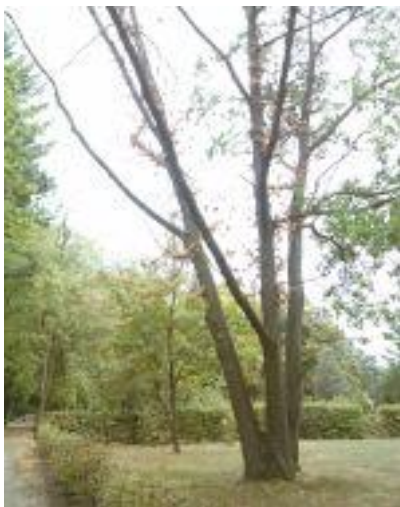
Roteiche

Die Bäume sind abgestorben. Für die Eiche erfolgt Ersatz durch eine Platane. Die Blutbuchen stehen in einer Allee und werden ebenfalls ersetzt.

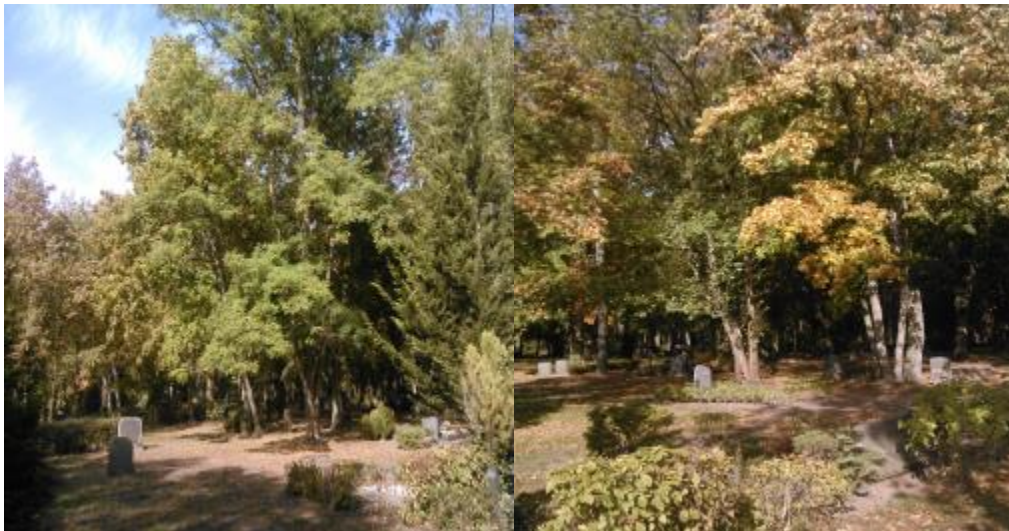
Friedhof III, Lindenallee

Die 6 Bäume stehen im Bereich einer Lindenallee und behindern deren Wuchs. Bei den Bäumen handelt es sich nicht um gepflanzte Exemplare sondern um Wildwuchs. Insbesondere von Seiten der Oberen Denkmalschutzbehörde wird das Entfernen von Wildwuchs auf dem Friedhof mit dem Ziel der Wiederherstellung der landschaftsarchitektonischen Linienführung unterstützt. Mit der Maßnahme wird diesem Ziel Rechnung getragen und der Alleecharakter hervorgehoben. Die Ersatzpflanzungen erfolgen mit 5 Platanen auf dem Friedhof III.

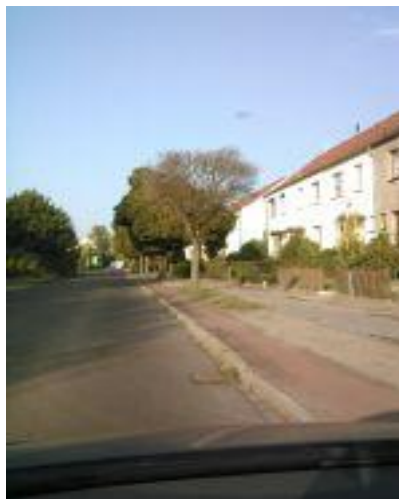
Gardelegener Straße

Der Ahorn ist abgestorben. Eine Ersatzpflanzung erfolgt im Röxer Park mit einer Winterlinde.

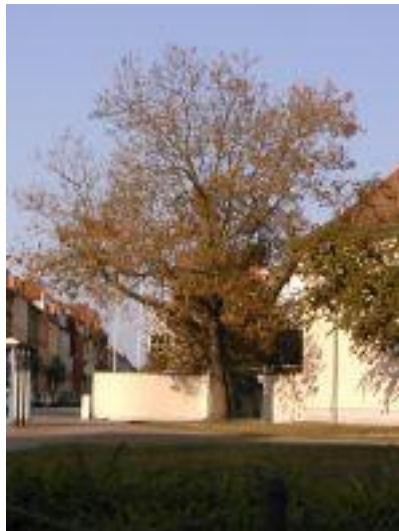
Ganztagsgrundschule an der Goethestraße

Die Esche ist abgestorben und wird aus Gründen der Gefahrenabwehr gefällt. Eine Ersatzpflanzung erfolgt auf dem Schulhof der Grundschule mit einer Kastanie.

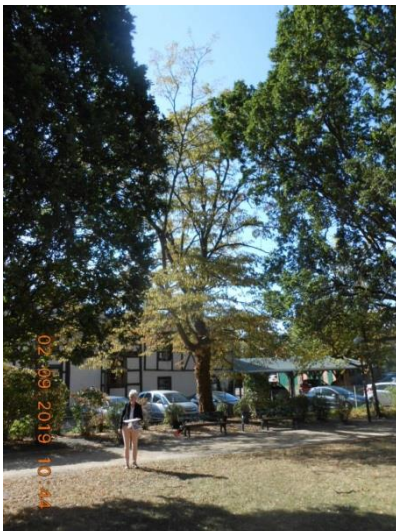
Baum Nr. 24

Beide Bäume sind am Absterben. Durch die hohe Sicherheitserwartung in diesem Bereich müssen beide Bäume gefällt werden. Die Ersatzpflanzungen erfolgen jeweils am Standort.

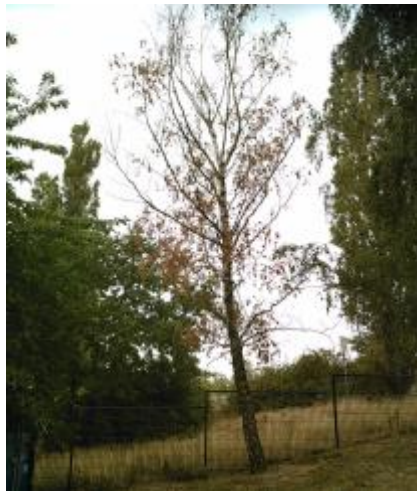
Insel, Kita, Baum Nr. 20

Im Juli 2019 wurde an dem Baum festgestellt, dass sämtliche Blätter vertrocknet an den Zweigen hingen. Die abgestorbene Birke muss zeitnah aus Verkehrssicherheitsgründen aus dem Spielbereich der Kindereinrichtung entfernt werden. Für diesen abgestorbenen Baum erfolgt keine Ersatzpflanzung.

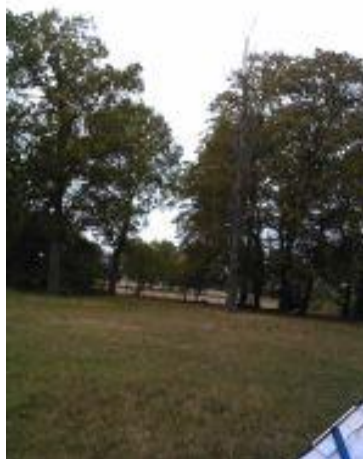
Jarchau, Am Park und Kindertagesstätte

Die Esche ist abgestorben. Sie muss gefällt werden. Ein Ersatz erfolgt nicht. Die Fichten sind abgestorben und werden aus Gründen der Gefahrenabwehr gefällt. Eine Ersatzpflanzung folgt mit 3 Weiden.

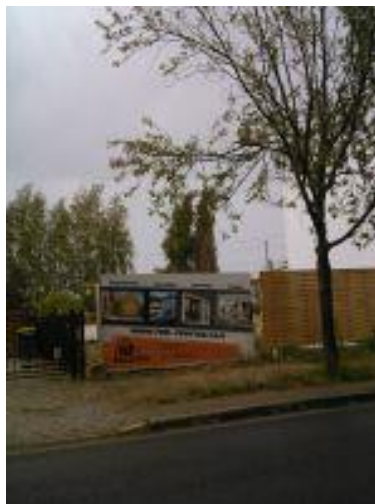
Lüderitzer Straße

Die Kirsche muss gefällt werden, da diese am Absterben ist. Ein Ersatz erfolgt an dieser Stelle nicht, da für Neupflanzungen der Platz nicht ausreichend ist.

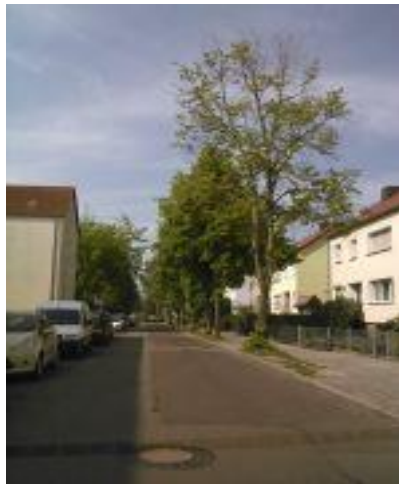
Mozartstraße, Baum Nr. 12

Die Sommerlinde ist am Absterben. Ein Ersatz an diesem Standort wird durch die beengten Verhältnisse nicht erfolgen. Die Ersatzpflanzung erfolgt am Stadtsee mit einer Sommerlinde.

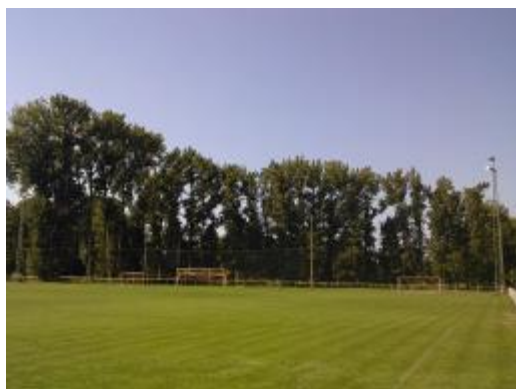
Möringen, Sportplatz

Nachdem im Juli 2015 bei einem Sturm massive Schäden auf dem Sportplatz entstanden sind, erfolgten zahlreiche Fällungen und Baumpflegearbeiten. In der Folge kam es bei erneuten Stürmen zu kaum nennenswerten Schäden. Für den Bereich des jetzigen Übungsplatzes ist der Bau eines Kunstrasenfeldes geplant. Der Verein möchte deshalb die restlichen 43 Pappeln an der westlichen und südlichen Grenze des Sportplatzes gefällt haben. Dies muss vom Landkreis genehmigt werden. Die Fällung der Bäume soll nur erfolgen, wenn die Finanzierung der Baumaßnahme gesichert ist. Der Sportplatz liegt im Außenbereich. Deshalb wird die Höhe der Ausgleichspflanzung vom Landkreis entsprechend der Gehölzschutzverordnung festgelegt.

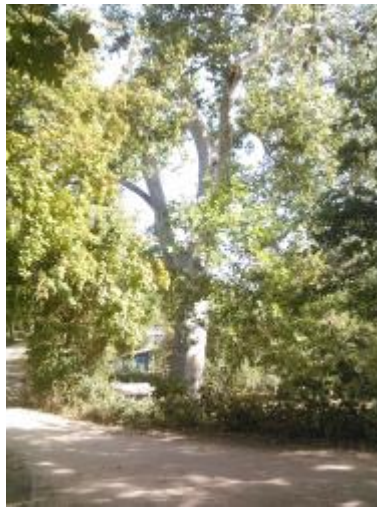
Nordwall, Baum Nr. 98

Die Platane steht im unteren Nordwall und muss aus Gründen der Gefahrenabwehr gefällt werden. Die Platane weist am Stamm eine große Aushöhlung mit Fäule auf. Dadurch ist diese nicht mehr stand- und bruchsicher. Die Restwandstärke ist sehr gering. Der Standort befindet sich im Garten, der als Schulgarten an das Familienzentrum Färberhof verpachtet ist. Eine Ersatzbepflanzung erfolgt auf dem Nordwall mit einem Feldahorn.

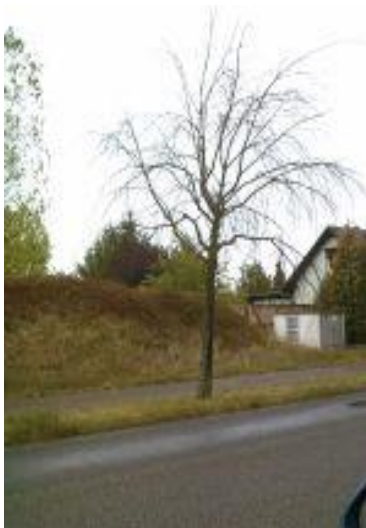
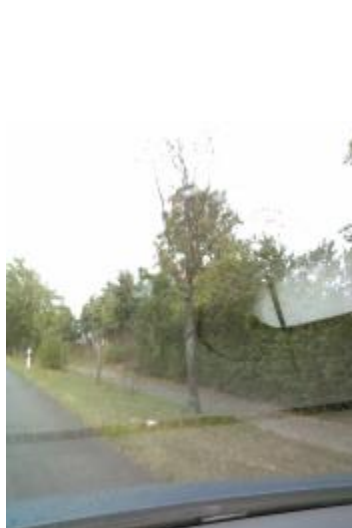
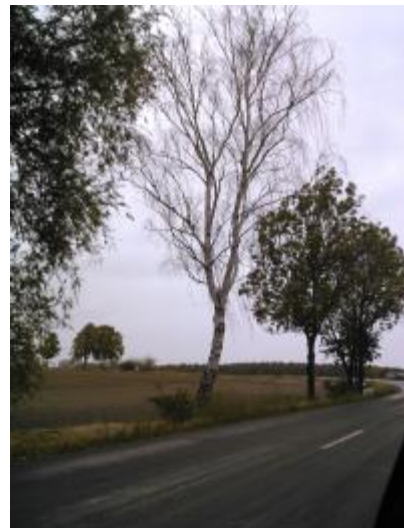
Osterburger Straße

Die Bäume sind abgestorben und müssen gefällt werden. Eine Ersatzpflanzung erfolgt mit 4 Winterlinden in der Osterburger Straße.

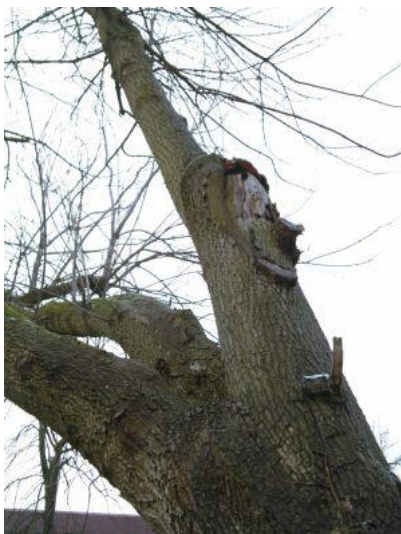
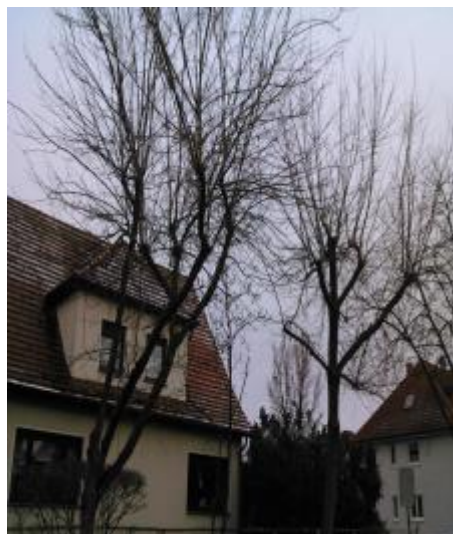
Stadtseeallee, Parkplatz, Baum Nr. 34, 35

Die beiden Bäume mussten bereits aus Gründen der Gefahrenabwehr gefällt werden. Beide Bäume hatten ihre Standsicherheit verloren. Die Ersatzpflanzungen erfolgen im unmittelbaren Umfeld, auf dem Parkplatz zur Straße.

Pilz an alter Schnittstelle

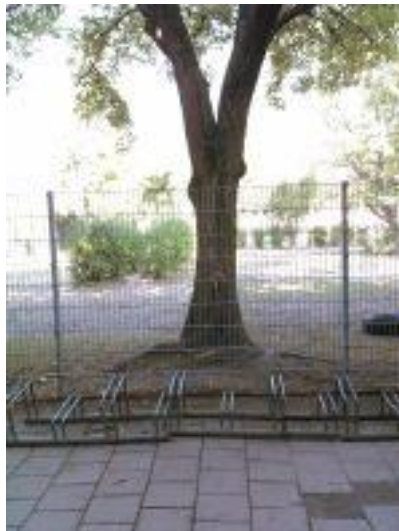
Stadtseeallee, Kita Stadtseeknirpse, Baum Nr. 9

Die Ulme steht an der Grundstücksgrenze zur Grundschule am Stadtsee. Die Krone ist offen und an einem Hauptast befindet sich ein offener Riss mit Morschung. Es besteht eine erhöhte Bruchgefahr. Da der Baum auf dem Gelände eines Kindergartens unmittelbar neben einem Schulgelände steht, besteht eine erhöhte Verkehrssicherungspflicht. Eine Ersatzpflanzung erfolgt auf dem Gelände des Kindergartens mit einer Sommerlinde.

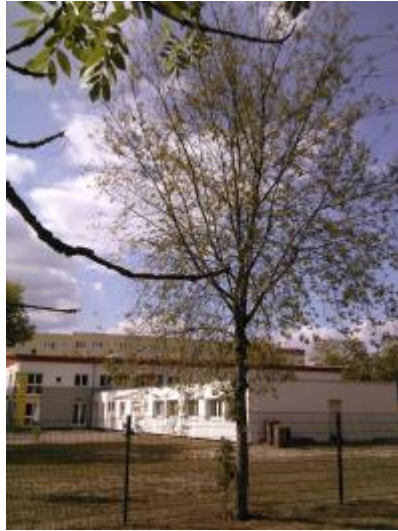
Stadtteilpark 1. BA, Baum Nr. 88

Die Kirsche muss gefällt werden, da das Dickenwachstum des Stammes den Zaun des benachbarten Grundstücks bereits beschädigt hat und Reparaturen zu Lasten der Hansestadt Stendal vorgenommen werden mussten. Weitere Schäden sind in den nächsten Jahren zu erwarten. Eine Ersatzpflanzung erfolgt im Stadtteilpark 1. BA mit einer Sommerlinde.

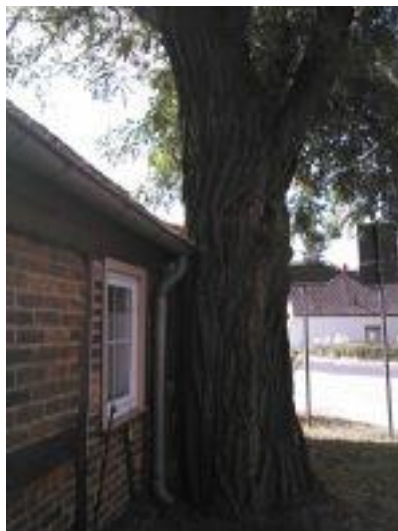
Staffelde, an der Feuerwehr

Die Robinie muss gefällt werden, da sie die Dachrinne durch das Dickenwachstum beschädigt. Eine Ersatzpflanzung erfolgt in Staffelde durch eine Sommerlinde. Der Standort wird in Abstimmung mit der Ortsbürgermeisterin festgelegt.

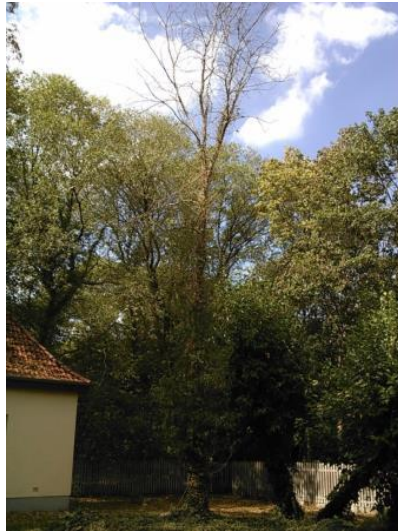
Staats, Grünfläche an der Trauerhalle

Nachdem in den vergangenen Jahren die Nachbarbäume abgestorben sind, ist nun die letzte Ulme in dem Bereich an der Trauerhalle in Staats abgestorben. Aus Gründen der Verkehrssicherheit muss dieser schlanke hohe Baum gefällt werden. Eine Ersatzpflanzung erfolgt nicht.

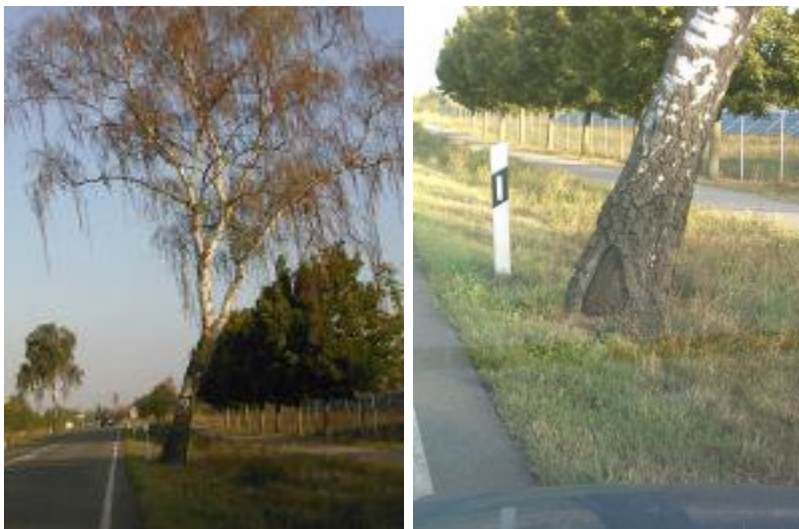
Tangermünder Straße, Baum Nr. 93,102

Beide Birken sind abgestorben. Eine Ersatzpflanzung erfolgt am Radweg mit zwei Ahornbäumen.

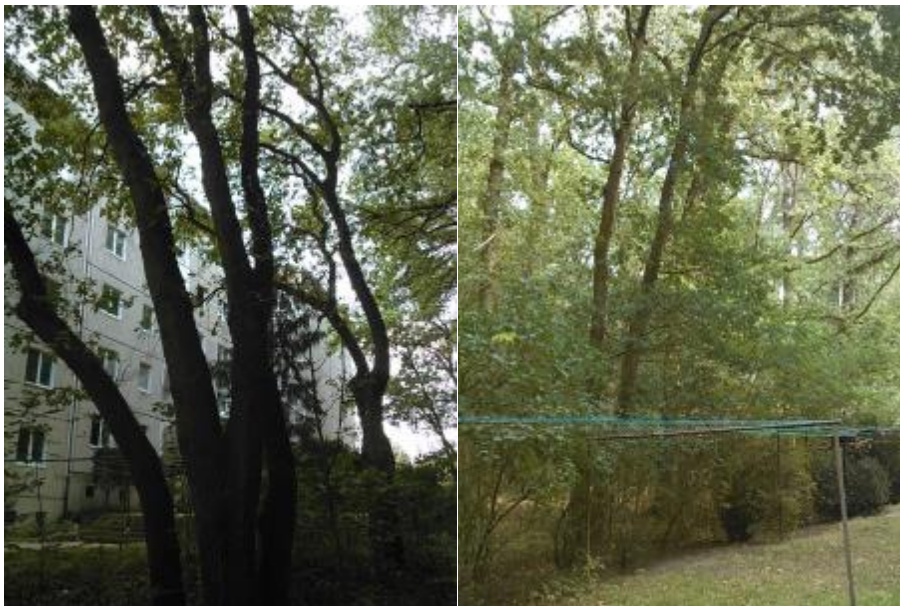
Uchtspringe, Am Schäferwald

Diese Bäume stehen an der Grenze zum Wald „Schäferwald“. Die Ausbildung der Kronen ist typisch für einen Waldrand: einseitig und überhängend. So ragen die Zweige bis dicht an die Fassade des 5-stöckigen Wohnblocks. Im Bereich der Hausnummer 2 sind Feuchtigkeitsschäden an der Fassade zu sehen. Der Wäschetrockenplatz kann nur noch sehr eingeschränkt genutzt werden. Der Einfall von Tageslicht ist stark eingeschränkt, besonders in den unteren Etagen. Die Ausgleichspflanzung erfolgt mit vier Bäumen auf der Grünfläche in Staats an der Straße Zur Heide / Neubau.

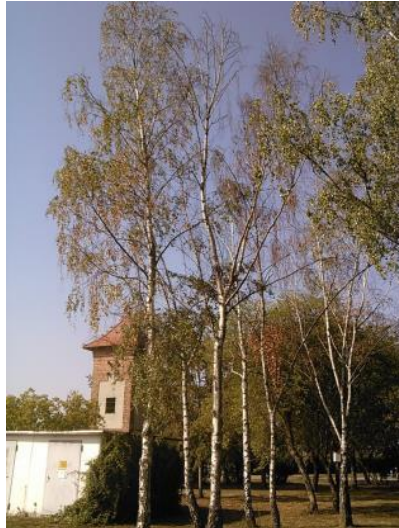
Uenglingen, Chausseestraße, Baum Nr. 23, 25, 26, 27

Aufgrund der Trockenheit der Sommer 2018/2019 sind diese Bäume abgestorben. Birken haben den Hauptteil ihrer Wurzeln im oberflächennahen Bereich. Der sandige Standort, die heißen Temperaturen und die Dürre führten dazu, dass die Bäume bereits Mitte Juli ohne Laub da standen. Sonstige Symptome an den Bäumen haben keine Auswirkungen auf die Verkehrssicherheit. Abgestorbene Birken müssen aufgrund ihres weichen Holzes relativ zeitnah gefällt werden. Für die abgestorbenen Bäume erfolgt keine Ersatzpflanzung. Es wird davon ausgegangen, dass die in unmittelbarer Nachbarschaft stehenden Bäume durch die Entnahme nun bessere Entwicklungsmöglichkeiten haben.

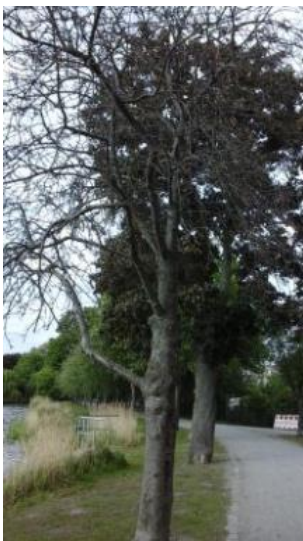
Baum Nr. 521

Baum Nr. 521: Die Eberesche ist abgestorben. Es erfolgt eine Ersatzpflanzung in der Parkanlage.

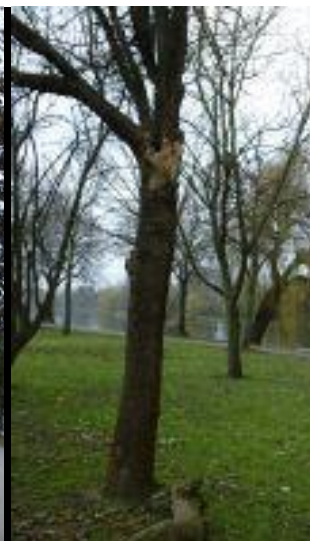
Baum Nr. 507

Baum Nr. 507: Die Esche ist im Kronenbereich nicht mehr bruchsicher und muss aus Gründen der Gefahrenabwehr gefällt werden. Es erfolgt eine Ersatzpflanzung in der Parkanlage.

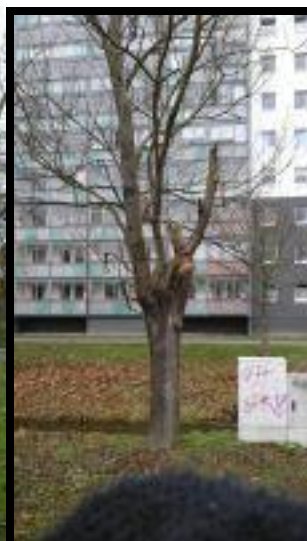
Baum Nr. 81

Baum Nr. 81: Die Esche ist im Stammbereich stark geschädigt, die Standsicherheit ist nicht mehr gegeben. Die Verkehrssicherheit ist gefährdet. Es erfolgt eine Ersatzpflanzung in der Parkanlage mit einer Sommerlinde.

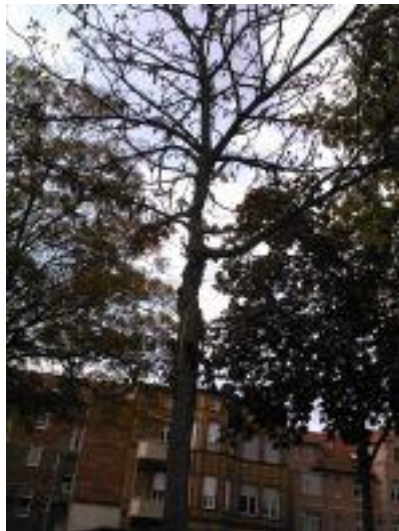
Westwall

Die Kastanie ist abgestorben und muss aus Gründen der Gefahrenabwehr gefällt werden. Eine Ersatzpflanzung erfolgt mit einer rotblühenden Kastanie.
