Schriftlicher Informationsbericht zu Baumbestandsänderungen im Gebiet der Hansestadt Stendal

In diesem Informationsbericht werden die seit Vorlage des letzten Berichts im November 2019 notwendigen Baumfällungen, die nicht in einem unmittelbaren Zusammenhang mit Baumaßnahmen stehen, einschließlich Begründung dargestellt.

Dokumentation der zu fällenden Bäume

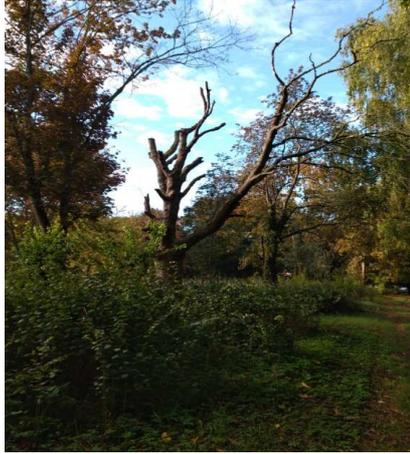
August-Bebel-Park, Baum 55, 9
1 Mehlbeere, 1 Vogelkirsche

Beide Bäume sind abgestorben.

Die Mehlbeere wird an Ort und Stelle ersetzt, da diese zur Randbepflanzung des Parks gehört. Ein weiterer Baum wird im Stadtgebiet gepflanzt.

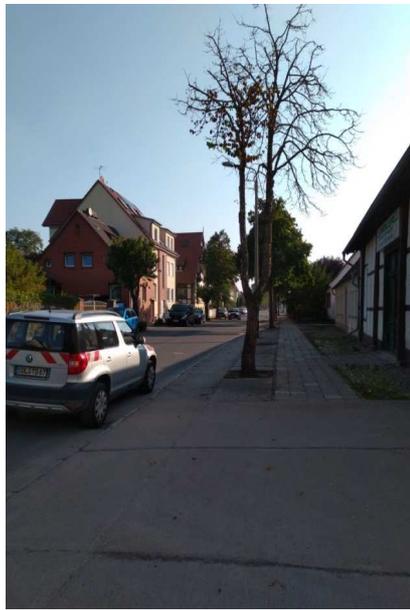
Arnimer Damm, Baum 10, 67, 161
1 Baumhasel, 1 Winterlinde, 1 Spitzahorn

Der Baumhasel und die Winterlinde trieben in diesem Jahr nur sehr gering aus. Im Sommer waren beide Bäume vertrocknet und müssen aus Gründen der Gefahrenabwehr gefällt werden. Die Fällung des Baumhasels ist bereits erfolgt.

Es erfolgen drei Ersatzpflanzungen im Arnimer Damm.

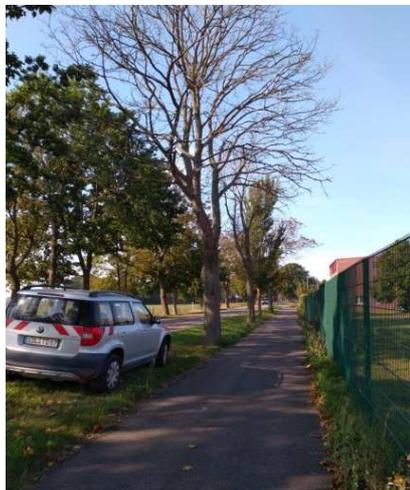
Ahornbäume

Arnimer Damm, Baum 66, 67,73,74
4 Spitzahorn

Alle vier Bäume sind abgestorben. Ein Ahorn ist in einem sehr schlechten Zustand, an den Ästen löst sich die Rinde ab. Aus Gründen der Gefahrenabwehr müssen die Bäume gefällt werden.

Ein Ersatz erfolgt mit vier Linden. Die Allee muss erhalten werden.

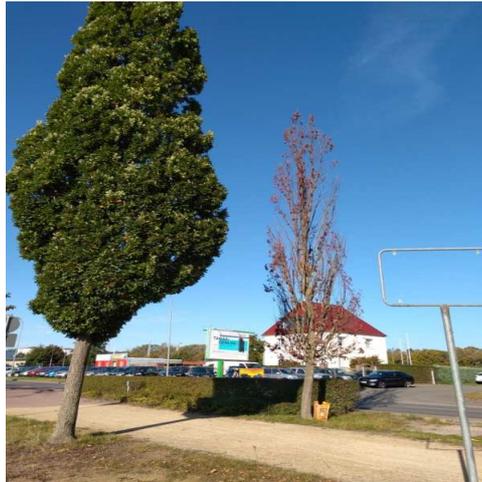
Clausewitzstraße, Baum 38
1 Pyramideneiche

Die Eiche ist im Frühjahr nicht ausgetrieben.

Eine Ersatzpflanzung erfolgt an Ort und Stelle, da es sich hier um eine geschützte Allee handelt.

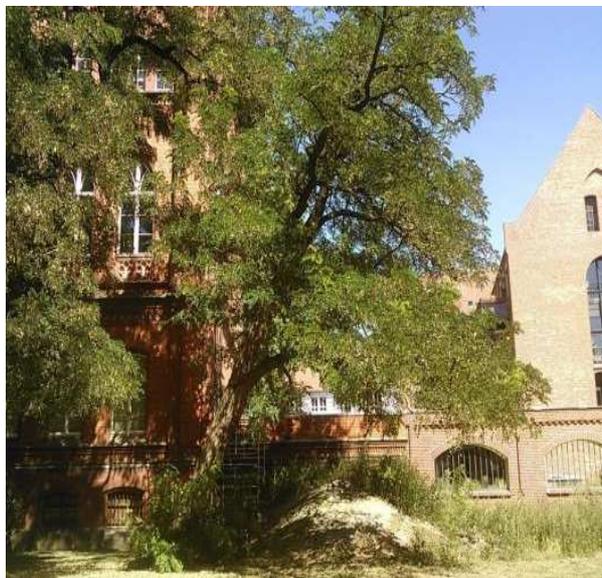
Domplatz, Baum 48
1 Robinie

Die Robinie hat ihre Standfestigkeit verloren. Der Baum weist eine starke Neigung Richtung Privatgrundstück auf. Um die Verkehrssicherheit wieder herzustellen, muss der Baum gefällt werden.

Die Ersatzpflanzung erfolgt auf dem Domplatz in Abstimmung mit der Kirchengemeinde.

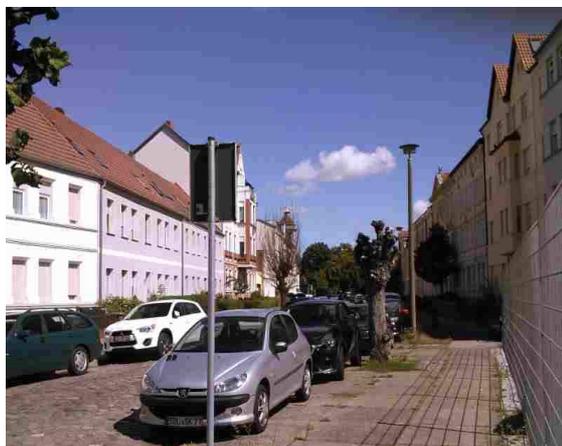
**Dr.-Arthur-Schulz-Straße,
A 5 und A 19**
2 Flatterulmen

Beide Bäume sind abgestorben.

Die Ersatzpflanzungen erfolgen an anderer Stelle im Stadtgebiet.

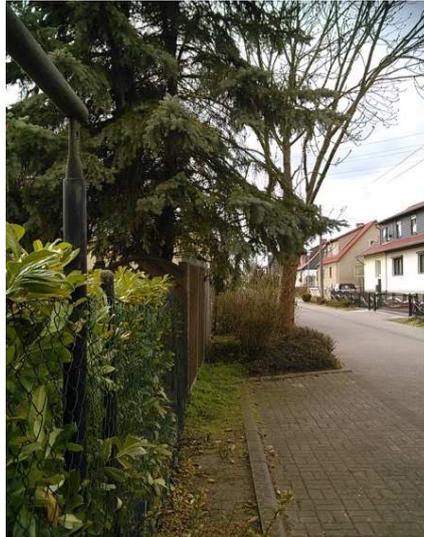
Gemeine Esche

Eschenweg, Baum 14

Die Esche steht auf einem ca. 40 cm hohen Hügel. Die Wurzeln in Richtung Straße wurden gekappt. Aus Sicherheitsgründen muss der Baum gefällt werden. Nach heutigen Erkenntnissen sind derartige Baumscheiben für die Bepflanzung mit Großbäumen zu klein.

Die Ersatzpflanzung wird auf dem Spielplatz Am Beesekolk erfolgen.

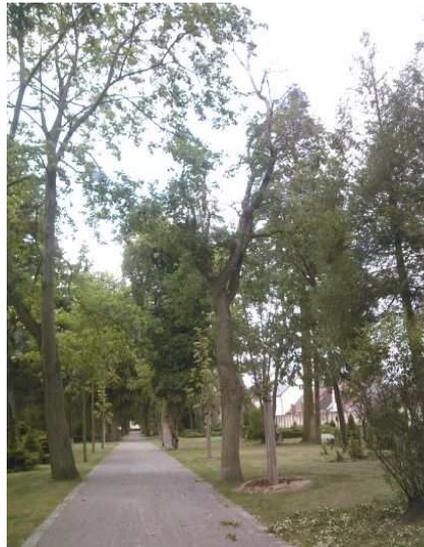
Bergahorn

Friedhof II, Baum 389, 496, 398, 192

Die Bäume sind abgestorben und müssen aus Gründen der Gefahrenabwehr gefällt werden.

Es erfolgen vier Ersatzpflanzungen in den Alleen und in den Randbereichen des Friedhofs.

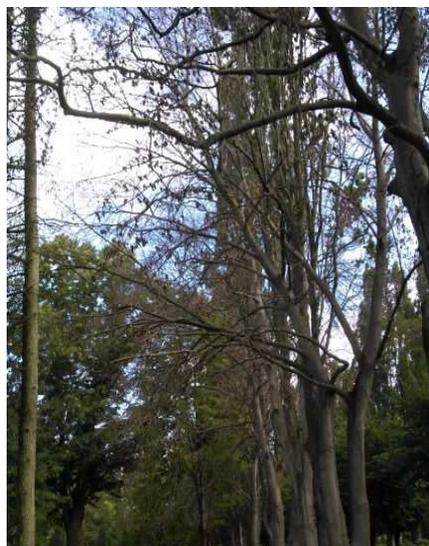
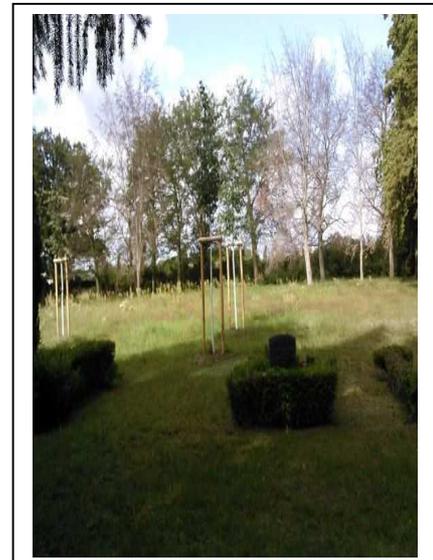
Friedhof III, 21 Buchen, 9 Birken, 1 Weide

Während einer Kontrolle im Juli 2019 wurden an den Buchen bereits ein sehr geringer Blattaustrieb sowie sehr viel Totholz festgestellt. In diesem Jahr sind die benannten Bäume gänzlich abgestorben.

22 Ersatzpflanzungen erfolgen in den Alleen und in den Randbereichen. Weitere 9 Ersatzpflanzungen erfolgen im Stadtgebiet.

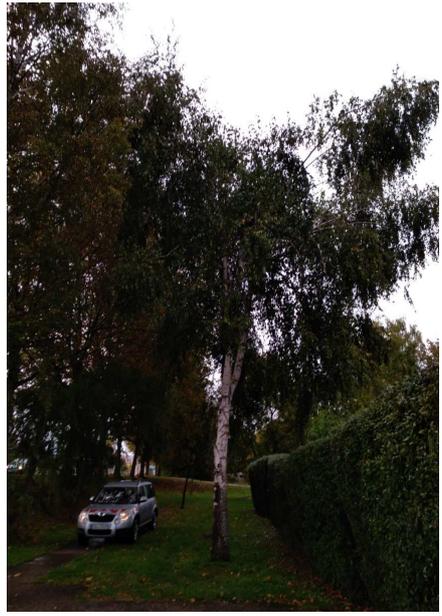
Erich-Weinert-Straße, Baum 292
1 Birke

Die Birke wurde 2019 eingekürzt, da 1/3 der Krone trocken war. Durch den Baumpfleger wurde während der Schnitтарbeiten festgestellt, dass schon mal ein Starkast ausgebrochen sein muss. Dadurch ist eine tiefe Höhlung entstanden. Da die Birke sehr bruchlastiges Holz besitzt und der Abbau sehr schnell fortschreitet, muss die Birke aus Gründen der Verkehrssicherheit gefällt werden.

Die Ersatzpflanzung erfolgt nicht an Ort und Stelle, sondern im Stadtgebiet.

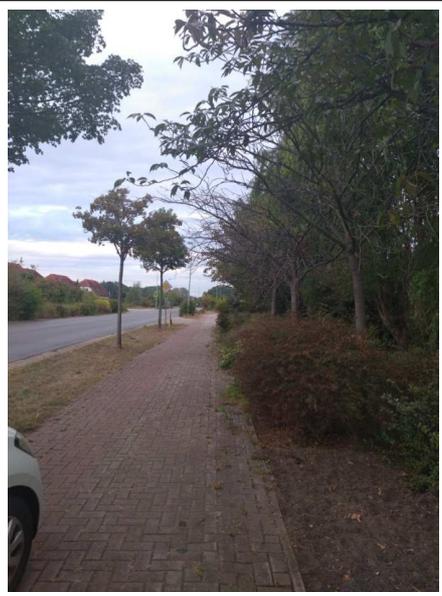
Hanseallee, Baum 234, 235, 236, 238
4 Zierkirschen

Die Zierkirschen sind abgestorben.

Es erfolgen 4 Ersatzpflanzungen im Stadtteil Süd.

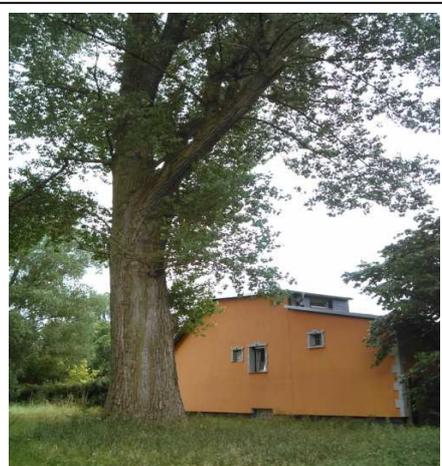
Hinter der Klinik
1 Pappel

Die Pappel drückt auf das Fundament des Hauses.

Ein Ausgleich erfolgt auf dem Grundstück an einem anderen Standort.

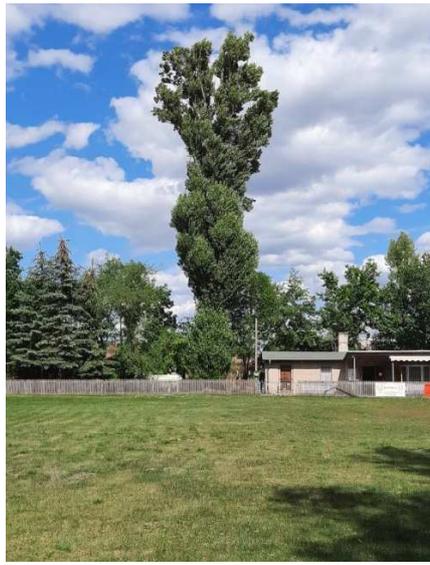
Pyramidenpappel

Haferbreiter Weg, Hundesportplatz,

Die Pappel wurde 2017 stark eingekürzt, der Zustand hat sich verschlechtert. Aus Gründen der Gefahrenabwehr muss die Pappel gefällt werden.

Eine Ersatzpflanzung erfolgt auf dem Gelände des Hundesportplatzes.

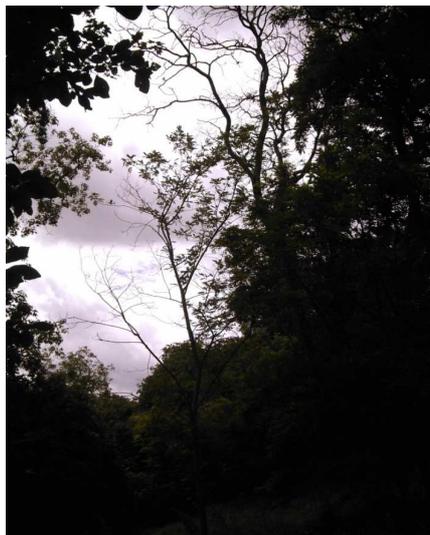
JFZ Mitte, Böschungsbereich

Die Robinie ist abgestorben und wurde aus Gründen der Gefahrenabwehr im Juli 2020 gefällt. Eine Ausnahmegenehmigung der UNB wurde eingeholt.

Es erfolgt eine Ersatzpflanzung auf dem Gelände des JFZ.

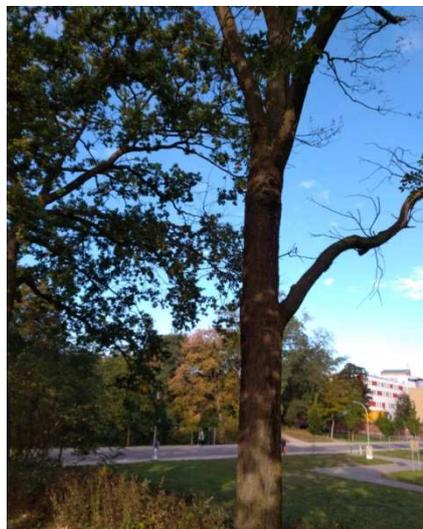
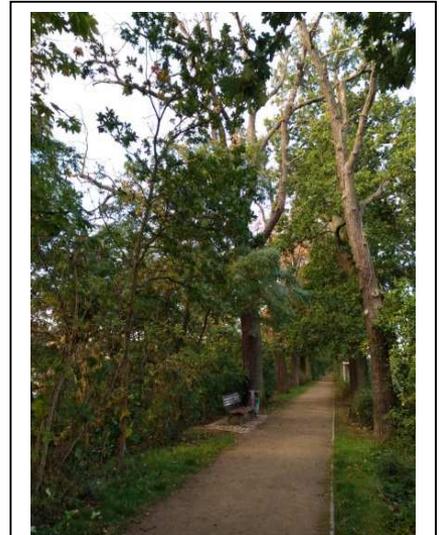
Nordwall, Baum 34, 35, 92, 115

Alle vier Eichen sind abgestorben.

Die Ersatzpflanzungen erfolgen an Ort und Stelle, da es sich um eine geschützte Allee handelt und diese wieder aufgebaut werden muss.

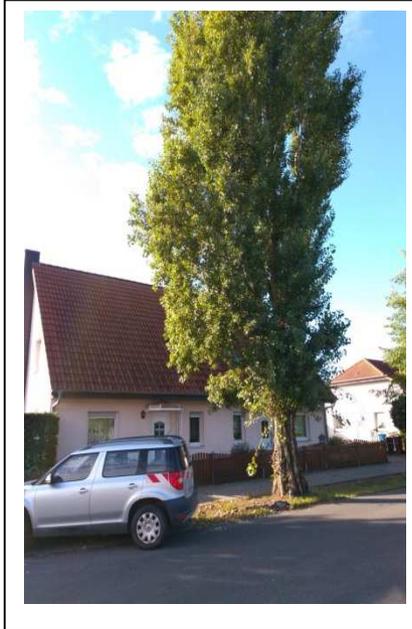
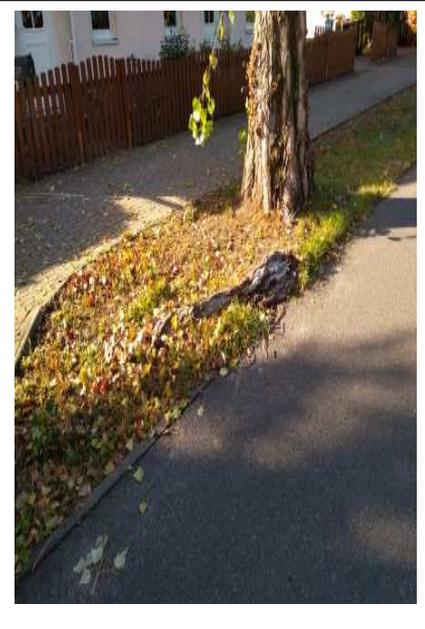
Pappelweg 12 und 12a, Baum 6
1 Pappel

Die Pappel hat starke Wurzelaufläufer im Rasen und unter den Gehwegplatten gebildet. Auch in den Vorgärten der Haus-Nr. 12 und 12 a sind starke Aufläufer zu erkennen. Durch die Pflege der Vorgärten kommt es zu Verletzungen an den Wurzeln, diese bilden eine sog. Wurzelbrut und schlagen extrem aus. Um weitere Schäden an Wasserleitungen, Wegen oder Häusern zu vermeiden, muss die Pappel gefällt werden.

Die Ersatzpflanzung erfolgt mit einer Linde im Wohngebiet.

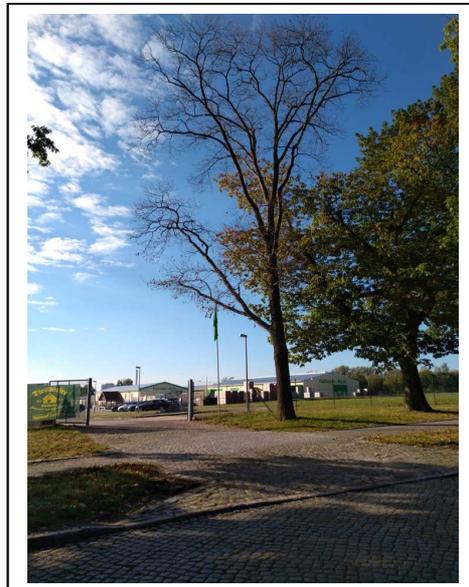
Str. am Wasserturm, Baum 65
1 Amerikanische Roteiche

Die Roteiche ist abgestorben.

Eine Ersatzpflanzung erfolgt an Ort und Stelle. Hier handelt es sich um eine geschützte Allee. Diese muss wieder geschlossen werden.

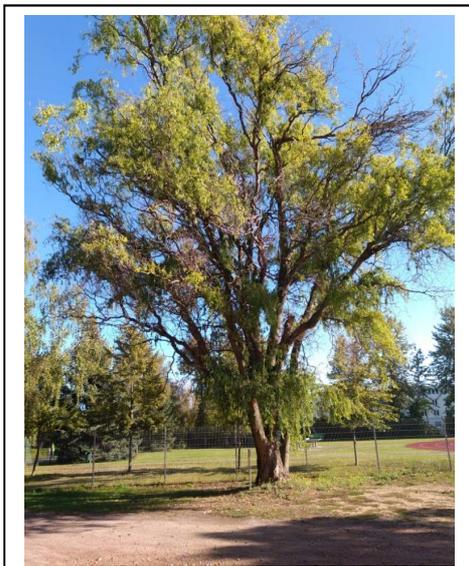
Uchtewall
1 Korkenzieherweide

Die Weide ist im Kronenbereich abgestorben. Aus Gründen der Gefahrenabwehr muss diese gefällt werden.

Es erfolgt eine Ersatzpflanzung im Stadtgebiet.

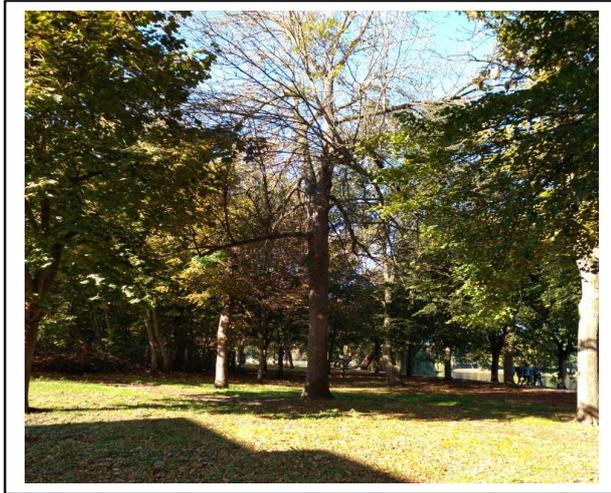
Weg um den Stadtsee, Baum

Die Esche ist abgestorben.

Der Baumbestand rund um den Stadtsee ist bereits sehr dicht, aufgrund dessen erfolgt keine Ersatzpflanzung an Ort und Stelle, sondern im Stadtgebiet.

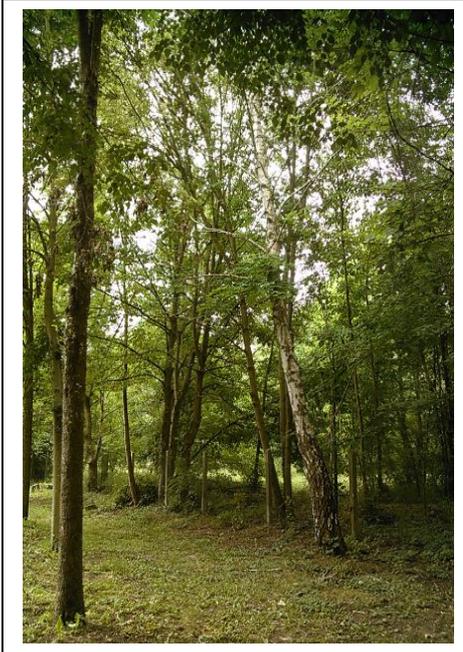
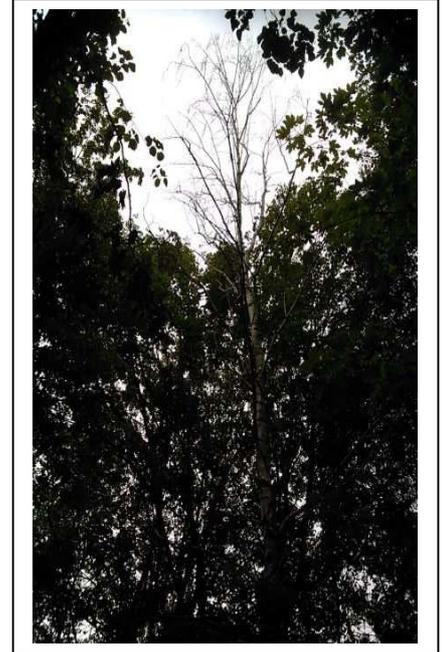
Börgitz Spielplatz, Baum Nr. 32 1 Sandbirke

Der Baum ist in diesem Sommer abgestorben. Ursache ist der gesunkene Grundwasserspiegel. Der nun erfolgende Holzabbau erhöht das Risiko, dass der Baum oder Teile von ihm um- bzw. abbrechen. Das kann im Randbereich des Spielplatzes nicht toleriert werden. Der Baum muss aus Verkehrssicherheitsgründen gefällt werden.

Es erfolgt eine Ersatzpflanzung in Uenglingen in der Pappelreihe am Wahrburger Weg.

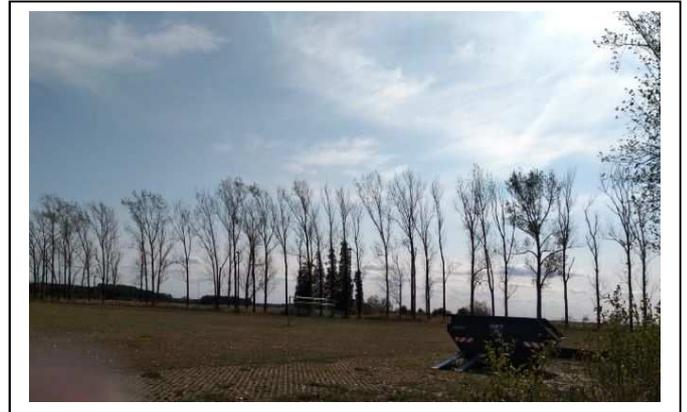
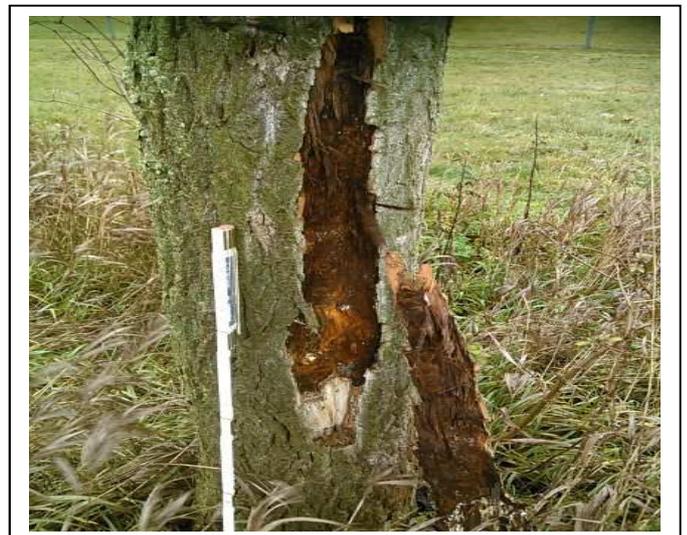
Heeren, Sportplatz 44 Pappeln

Bei den meisten der 44 abgestorbenen Bäume um den Sportplatz Heeren konnten bereits im Winter Rindenablösungen festgestellt werden. Diese Bäume sind im Frühling nicht mehr ausgetrieben. Auffällig ist der schwarze Ausfluss entlang des Stammes und teilweise Pilzfruchtkörper, die seit zwei Jahren vermehrt festzustellen waren. Um die Verkehrssicherheit entlang der Landesstraße sicher zu stellen, erfolgten bereits im Juni mit Zustimmung des Umweltamtes einige Rückschnittarbeiten und Fällungen. Eine Sperrung des Platzes für sportliche Aktivitäten musste erfolgen. Viele der restlichen Bäume haben aufgrund der Trockenheit und Hitze auch in diesem Jahr sehr zeitig mit dem Laubfall begonnen. Das schwächt die Bäume und führt wahrscheinlich zu weiteren abgestorbenen Bäumen im nächsten Jahr.

Da sich das Sportplatzgelände im Außenbereich befindet, wurde die Höhe der Ersatzpflanzungen durch den Landkreis festgelegt. Die geforderten 44 Baumpflanzungen werden im Zuge der Neuanlage einer Allee im ehemaligen Gutspark Wittenmoor sowie durch weitere Lückenbepflanzung am Belkauer Weg in Uenglingen vorgenommen.

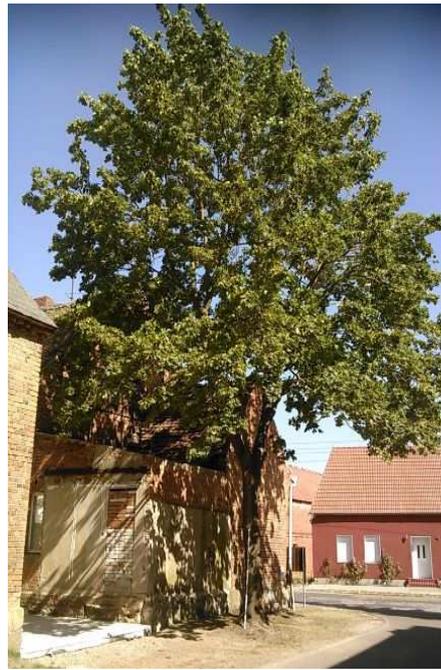
Heeren, Groblebener Weg
1 Spitzahorn

Im Zuge der Sanierung des benachbarten Gebäudes erfolgten Schachtarbeiten am Fundament. Der geringe Abstand zum Haus birgt Risiken für neue Schäden, z. B. Astabbrüche oder erneutes Wurzelwachstum. Um weitere Schäden am Gebäude zu vermeiden, muss der Baum gefällt werden.

Es erfolgt eine Ersatzpflanzung am Groblebener Weg mit einem kleinkronig bleibenden Ahorn. Dieser fügt sich gut ins Ortsbild ein, da es schon zahlreiche Exemplare in der Ortslage gibt.

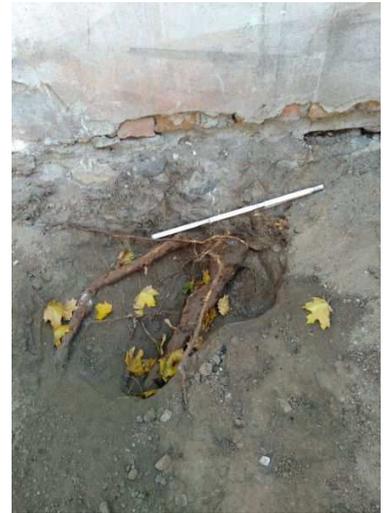
Freigelegte Wurzel mit Durchmesser 15 cm im Inneren des Hauses

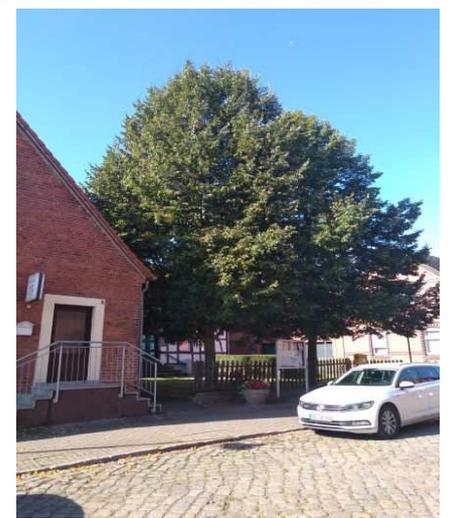
Heeren, Sälinger Straße, Baum 18
1 Linde

Die beiden dicht nebeneinander gepflanzten Linden vor dem ehemaligen Gemeindeamt in Heeren haben sich gut entwickelt. Leider musste schon vor 5 Jahren festgestellt werden, dass ein Baum (Nr. 18) sehr dicht am Nachbarhaus steht. Die Krone ragt auf das Dach, durch die Wurzeln ist es zu Bodenaufwölbungen im Wegepflaster gekommen. Auch ist ein Riss im Hausputz zu erkennen. Das Hausdach wurde bereits mehrfach freigeschnitten. Nun soll es zu einer Neugestaltung der kleinen Fläche vor dem Gemeindehaus kommen. Der alte Zaun mit dem beschädigten Fundament wird entfernt. Die Mitglieder des Ortschaftsrates stimmten dem zu, so dass die Linde gefällt werden soll.

Es erfolgt eine Ersatzpflanzung in Uenglingen an der Pappelallee am Wahrburger Weg.

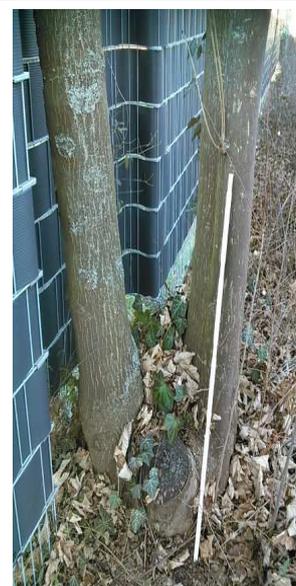
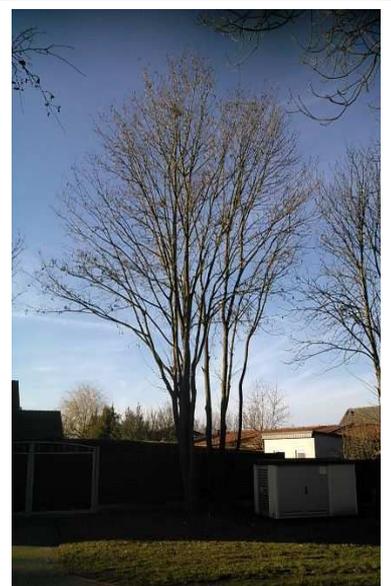
Insel, Mittelwerder Straße, Baum 5
1 Esche

Der Baum steht fast unmittelbar auf der Grenze zu einem Privatgrundstück. Um den Baum zu schützen, wurde der Zaun extra etwas ausgespart. Der enge Stand der Stämmlinge führte zu einer schmalen hohen Baumkrone mit einem ungünstigen Verhältnis von Baumhöhe zu Stammdurchmesser. Dieses ungünstige H/D-Verhältnis verbunden mit der ungünstigen Zwieselbildung beim Astansatz und dem Pilzbefall erhöht die Bruchgefahr von Kronenteilen.

Die Ersatzpflanzung erfolgt in der Pappelreihe am Wahrburger Weg in Uenglingen.

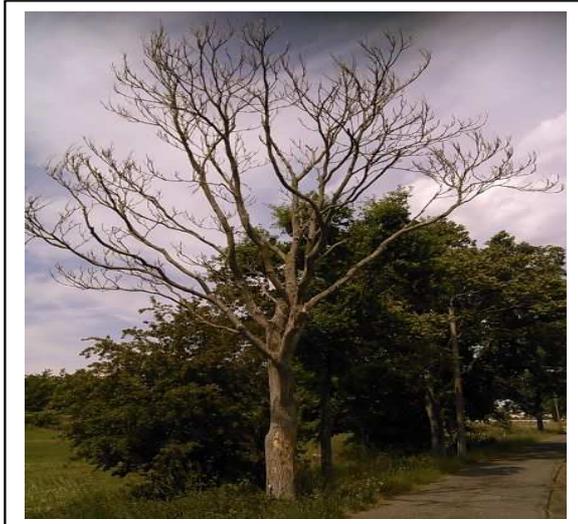
**Möringen, Am Bahnhof,
Baum 4**

Bei der Kontrolle im Juni wurde festgestellt, dass der Baum keine Belaubung aufweist. Inzwischen löst sich die Rinde am Stamm. Der Baum muss aus Verkehrssicherheitsgründen gefällt werden.

Die Ersatzpflanzung erfolgt entlang der Straße Am Bahnhof in Möringen.

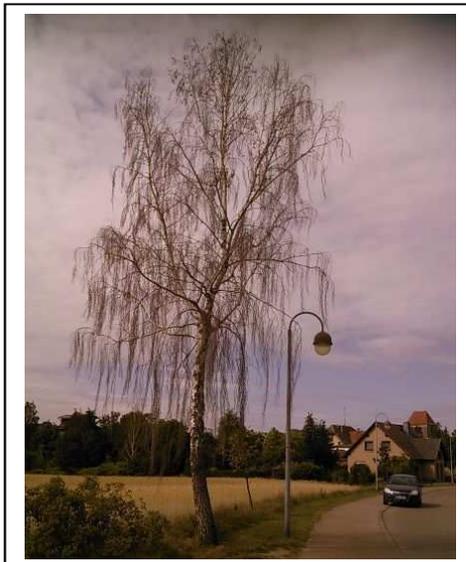
**Möringen, Gartenstraße
Baum 13, 1 Birke**

Bei der Kontrolle im Juni wurde festgestellt, dass der bisher sehr vitale Baum, der im Jägerweg in der Nähe des Sühnekreuzes steht, in diesem Jahr nicht mehr ausgetrieben ist. Er ist ein weiteres Opfer der anhaltenden Trockenheit. Der Baum muss aus Verkehrssicherheitsgründen gefällt werden.

Die Ersatzpflanzung erfolgt entlang des Jägerweges in Möringen.

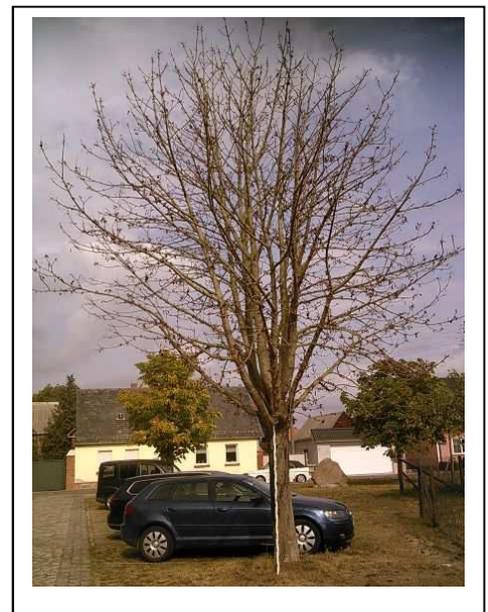
Nahrstedt, Alte Chaussee Baum 1
1 Rosskastanie

Der Austrieb im Jahr 2019 war auffällig kleinblättrig, auch die Früchte blieben sehr klein. Ende September 2019 hingen spärliche Laubreste bereits vollständig vertrocknet in der Krone. Die schwarzen Leckstellen am gesamten Stamm bestätigten den Verdacht eines Befalls mit Phytophthora. Dieser Pilz befällt besonders Bäume, an deren Standort der Boden stark verdichtet ist. Bei der Gestaltung der Parktaschen in seinem Umfeld ist zu wenig auf den Schutz der Baumscheibe geachtet worden. Gefährlich wird der Pilz auch für Nachbarbäume, da er sich über den Boden ausbreitet. Die beiden Kastanienbäume im Umfeld (siehe Bild im Hintergrund) waren zu dem Zeitpunkt noch symptomfrei. Um diese Ausbreitung zu vermeiden, wurde der Baum bereits im Dezember 2019 gefällt.

Es erfolgt eine Ersatzpflanzung in Uenglingen in der Pappelreihe am Wahrburger Weg.

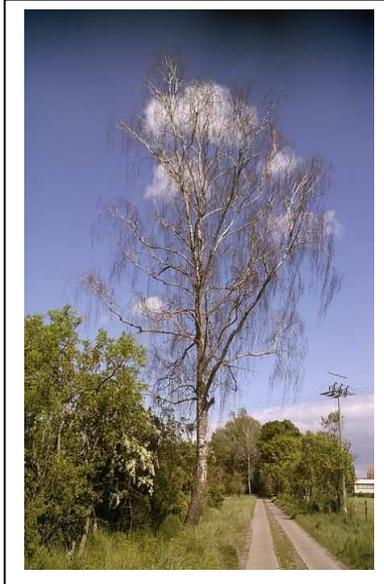
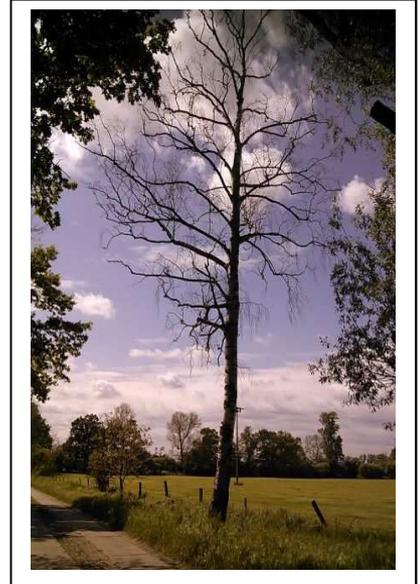
Neuendorf/a. Sp., Schinner Weg, Baum 57, 58

Die beiden Bäume gehören zu insgesamt 4 Birken im Bereich des Schinner Weges, die in diesem Frühjahr nicht mehr ausgetrieben sind. Bei Birken erfolgt der Holzabbau sehr schnell, so dass hier die Gefahr von Astabbrüchen auf die landwirtschaftlichen Wirtschaftswege besteht. Die Bäume müssen aus Verkehrssicherheitsgründen gefällt werden.

Die Ersatzpflanzungen erfolgen in Uenglingen an der Pappelreihe am Wahrburger Weg.

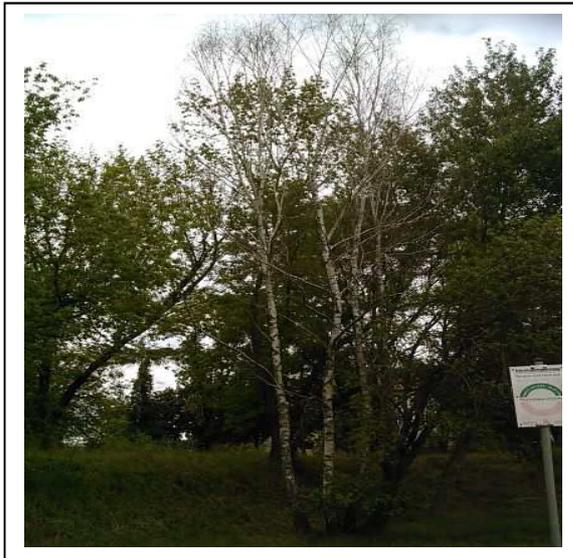
Staats Grünfläche Baum 38,39,40,42,68

Bei der Baumkontrolle im Juni 2020 ist die unbelaubte Baumgruppe aus 4 Birken am Rand des Bolzplatzes aufgefallen. Die Birke Nr. 68, die an der Straßenecke Neubau/ Zur Heide steht, zeigte schon im Juli 2019 Trockenschäden an der Belaubung. In diesem Jahr erfolgte kein Austrieb mehr. Die fünf Bäume müssen aus Verkehrssicherheitsgründen gefällt werden.

Es erfolgen 5 Ersatzpflanzungen in Staats.

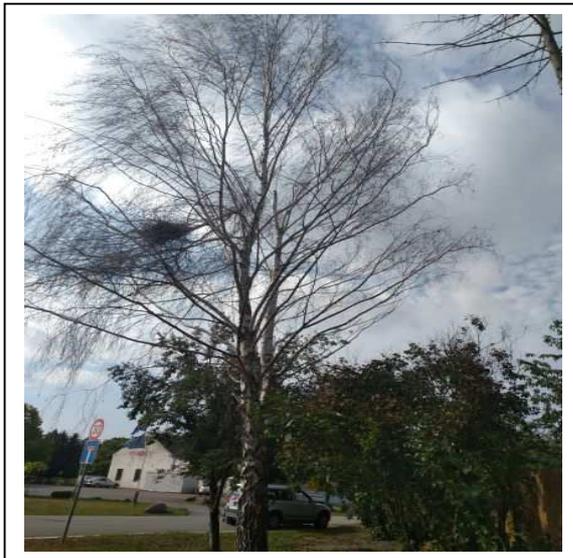
Tornauer Dorfstraße, Kreuzung

In diesem Frühjahr erfolgte noch der Austrieb von vielen Blüten, im Laufe des Sommers kam es aber zum kompletten Absterben des Baumes. Anfang September war bereits der Ausbruch eines Kronenteils (mit Krähenne) zu beobachten. Der Baum wird aus Verkehrssicherheitsgründen gefällt.

Es erfolgt eine Ersatzpflanzung in Uenglingen in der Pappelreihe am Wahrburger Weg.

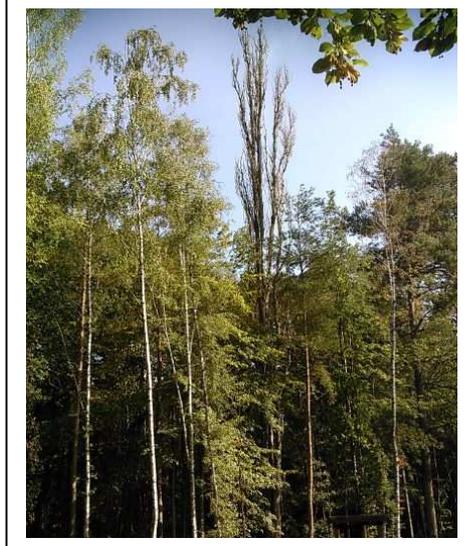
Uchtspringe Friedhof, Baum 171

Der Baum steht in einem waldartigen Bereich des Friedhofes, in der direkten Umgebung befinden sich keine Gräber bzw. Wege. In diesem Sommer ist der schon vorher stark geschädigte Baum abgestorben. Durch den Holzabbau erhöht sich das Risiko, dass der Baum oder Teile von ihm um- bzw. abbrechen. Der Baum muss aus Verkehrssicherheitsgründen gefällt werden.

Es erfolgt keine Ersatzpflanzung an Ort und Stelle (zu dichter Bestand). Die Pflanzung erfolgt in Uenglingen am Wahrburger Weg.

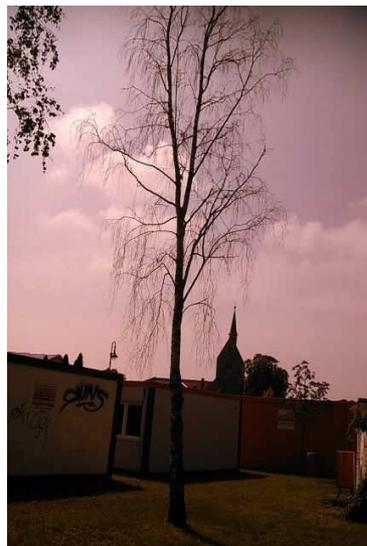
Auf dieser kleinen Grünfläche hinter der Bushaltestelle sind bereits im Vorjahr einige Birken abgestorben und gefällt worden. Nun sind zwei weitere Bäume abgestorben, wahrscheinlich aufgrund der anhaltenden Trockenheit. Nummer 28 war bereits im Juni unbelaubt, Nr. 21 ist über den Sommer abgestorben. Die Bäume müssen aus Verkehrssicherheitsgründen gefällt werden.

Abgestorbene Birke Nr. 21

Als Ausgleich erfolgt die Pflanzung von zwei Bäumen auf dieser Grünfläche Chausseestraße / Bushaltestelle.

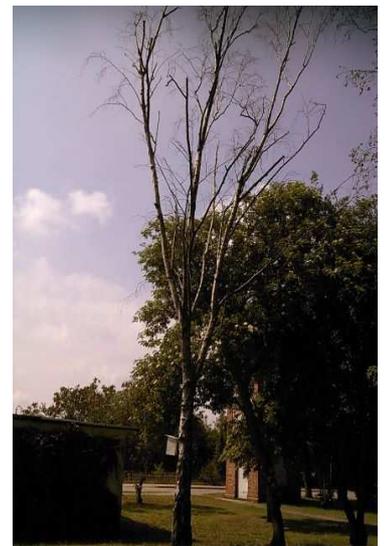
Abgestorbene Birke Nr. 28

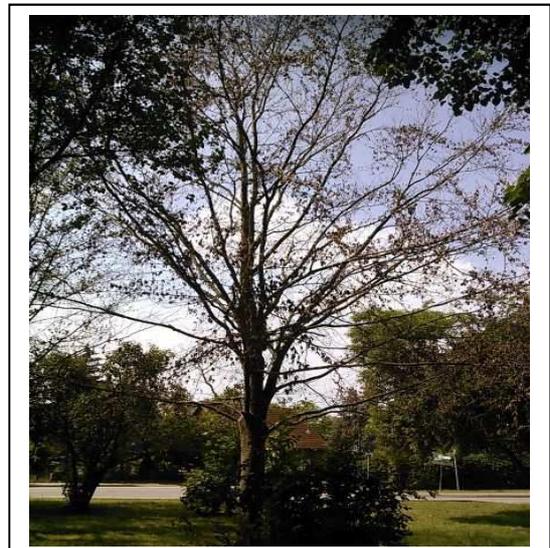
Uenglingen, Chausseestraße Baum 4

Nachdem im Mai 2020 festgestellt wurde, dass in diesem Jahr nur ein spärlicher Austrieb erfolgte, kam es nur 3 Monate später bereits zu Rindenablösungen und kleineren Astabbrüchen. Der Baum stand im Spätsommer völlig unbelaubt. Durch die starke Trockenheit erfolgt der Holzabbau auch bei dieser Baumart sehr schnell. Der Baum muss aus Verkehrssicherheitsgründen gefällt werden.

Es erfolgt eine Ersatzpflanzung auf der kleinen Grünfläche an der Chausseestraße / Bushaltestelle in Uenglingen.

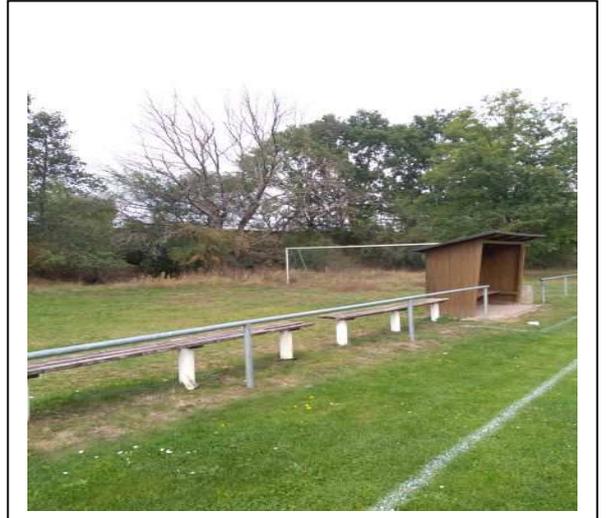
Uenglingen, Sportplatz

Bei der Baumkontrolle auf dem Sportplatz ist diese abgestorbene Baumgruppe aufgefallen. Die Bäume müssen aus Verkehrssicherheitsgründen gefällt werden.

Die Entnahme der Baumgruppe aus der Böschungsbepflanzung erfolgt unter Schonung des verbleibenden Bestandes. Die naturnahe Böschungsvegetation kann sich durch Naturverjüngung selbst regenerieren. Zudem erfolgen 3 Ersatzpflanzungen im Belkauer Weg in Uenglingen.

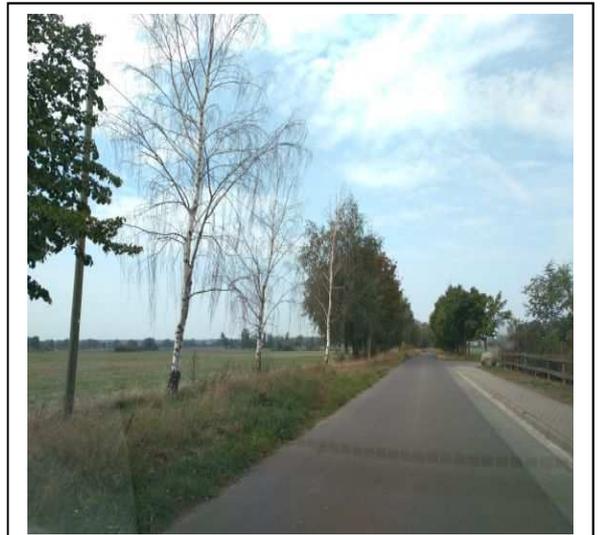
Uenglingen, Belkauer Weg

Außerhalb der Ortslage Uenglingen sind entlang dem Belkauer Weg viele der Birken abgestorben. Auch wenn der Abstand der Baumreihe von der Fahrbahn mit ca. 5 m recht großzügig gewählt wurde, kann es beim Umbrechen der abgestorbenen Bäume zu Beeinträchtigungen auf der Straße kommen. Des Weiteren kann die parallel der Straße verlaufende Telefonleitung durch Astabbrüche geschädigt werden. Die Fällung muss vom Umweltamt des Landkreises genehmigt werden, da die Bäume im Außenbereich stehen.

Es werden 10 Ersatzpflanzungen als Lückenbepflanzungen am Belkauer Weg vorgenommen.

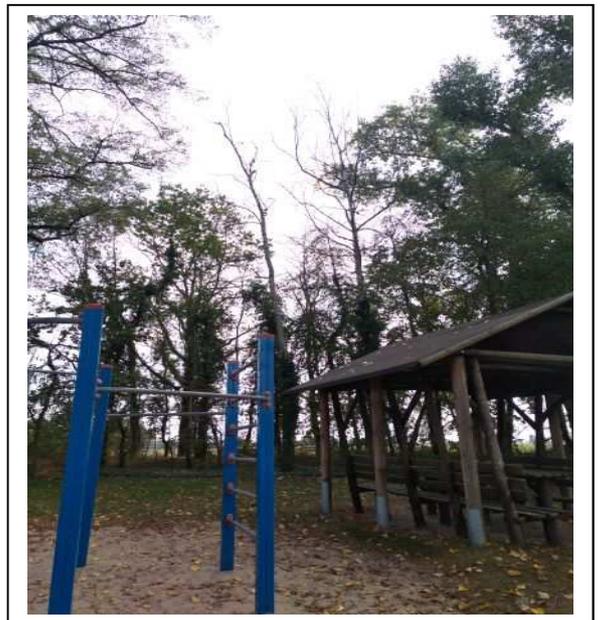
Vollenschier, Spielplatz, Baum 5, 6

Bei der Kontrolle am 16.09.2020 wurde festgestellt, dass diese Bäume abgestorben sind. Es handelt sich um hohe, schlanke Bäume, die am Rand des kleinen Spielplatzes stehen. Es besteht die Gefahr weiterer Astbrüche auf das Spielplatzgelände. Die Bäume müssen aus Verkehrssicherheitsgründen gefällt werden.

Der Ausgleich wird in diesem Randbereich des Spielplatzgeländes durch Naturverjüngung eigenständig erfolgen. Darüber hinaus werden 2 Bäume am Wahrburger Weg in Uenglingen gepflanzt.

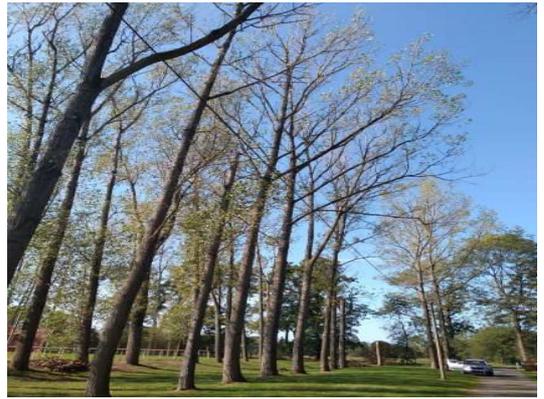
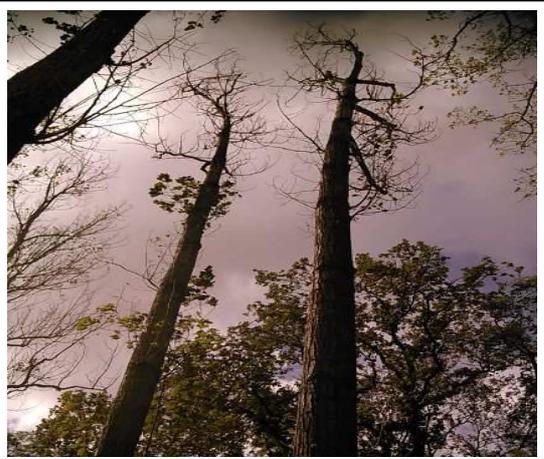
Wittenmoor, Sportplatz

Wie am Sportplatz Heeren kommt es auch hier zu Ablösungen der Rinde. Meistens beginnt es an einem Stammsegment, befällt aber innerhalb weniger Wochen den gesamten Stamm. So wird der Wasser- und Nährstofftransport in die Krone unterbrochen und der Baum stirbt ab. Ein Teil der Bäume (6 Stck.) wurde mit Ausnahmegenehmigung des Umweltamtes bereits im Juni 2020 gefällt, um die Verkehrssicherheit auf dem Sportplatz aufrecht zu erhalten. Teilweise wurden nur die Kronen entfernt und die Stämme mit vorhandenen Bruthöhlen blieben stehen. Über den Sommer kamen weitere kranke Bäume hinzu (5 Stck). Einige Bäume hatten bei der letzten Kontrolle am 16.09.2020 noch einzelne belaubte Astpartien. Ein Neuaustrieb im nächsten Jahr ist aufgrund der starken Rindenablösungen am Stamm aber ausgeschlossen. Auch in den nächsten Jahren werden weitere der durch die Trockenheit geschwächten Bäume den Pilzen zum Opfer fallen und absterben. Die Bäume müssen aus Verkehrssicherheitsgründen gefällt werden.

Es erfolgt eine Ersatzpflanzung von 9 Bäumen im Rahmen der Neuanlage einer Allee im ehemaligen Gutspark Wittenmoor. Zwei weitere Bäume werden an Ort und Stelle, also auf dem Sportplatz in Wittenmoor, gepflanzt.
