Schriftlicher Informationsbericht zu Baumbestandsänderungen im Gebiet der Hansestadt Stendal

Dokumentation der zu fällenden Bäume

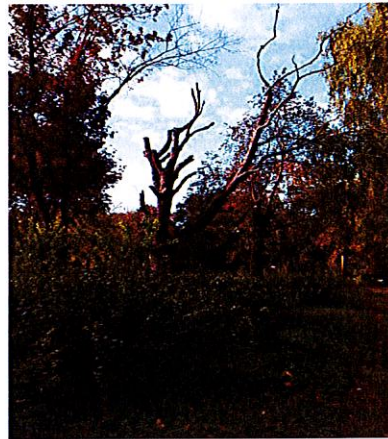
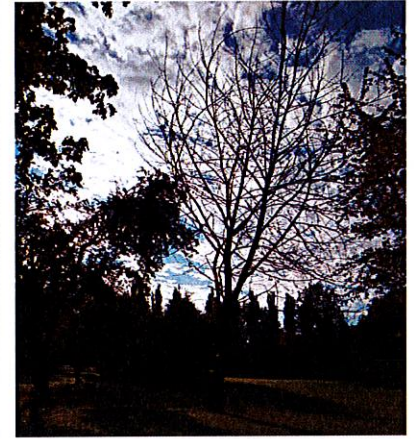
August-Bebel-Park, Baum 55, 9
1 Mehlbeere, 1 Vogelkirsche

Beide Bäume sind abgestorben.

Die Mehlbeere wird an Ort und Stelle ersetzt, da diese zur Randbepflanzung des Parks gehört. Ein weiterer Baum wird im Stadtgebiet gepflanzt.

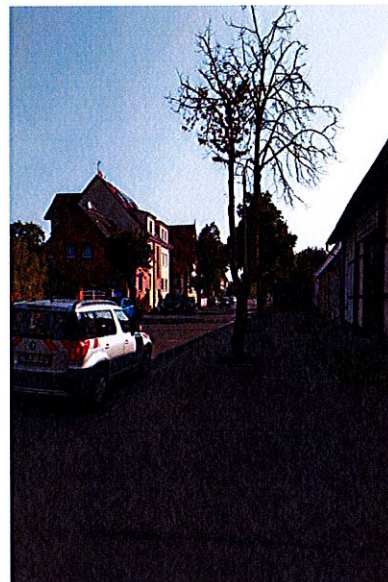
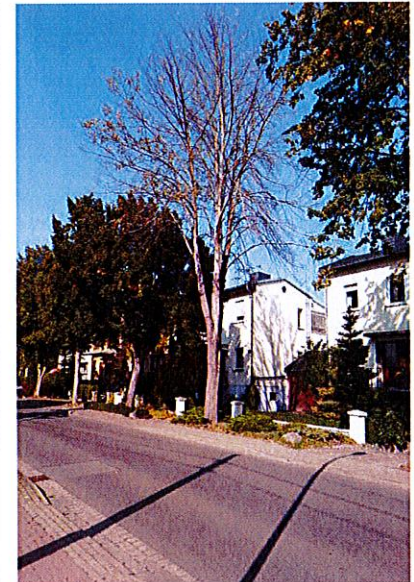
Arnimer Damm, Baum 10, 67, 161

Der Baumhasel und die Winterlinde trieben in diesem Jahr nur sehr gering aus. Im Sommer waren beide Bäume vertrocknet und müssen aus Gründen der Gefahrenabwehr gefällt werden. Die Fällung des Baumhasels ist bereits erfolgt.

Der Ahorn wurde bei einem Brand an einem Wohnhaus durch die FFW beschnitten. Der Neuaustrieb war im Sommer vertrocknet.

Es erfolgen drei Ersatzpflanzungen im Arnimer Damm.

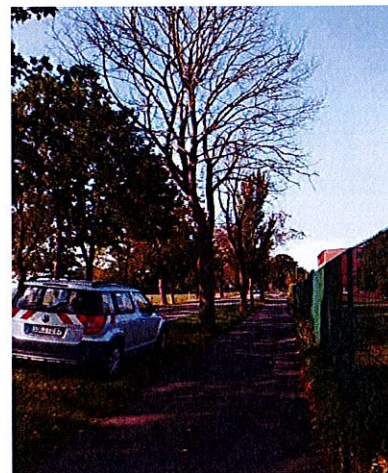
Arnimer Damm, Baum 66, 67,73,74

Alle vier Bäume sind abgestorben. Ein Ahorn ist in einem sehr schlechten Zustand, an den Ästen löst sich die Rinde ab. Aus Gründen der Gefahrenabwehr müssen die Bäume gefällt werden.

Ein Ersatz erfolgt mit vier Linden. Die Allee muss erhalten werden.

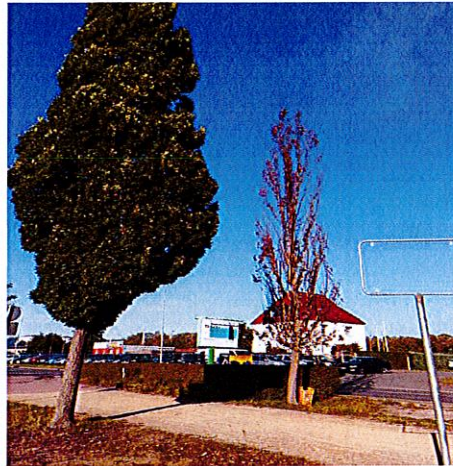
Clausewitzstraße, Baum 38

Die Eiche ist im Frühjahr nicht ausgetrieben.

Eine Ersatzpflanzung erfolgt an Ort und Stelle, da es sich hier um eine geschützte Allee handelt.

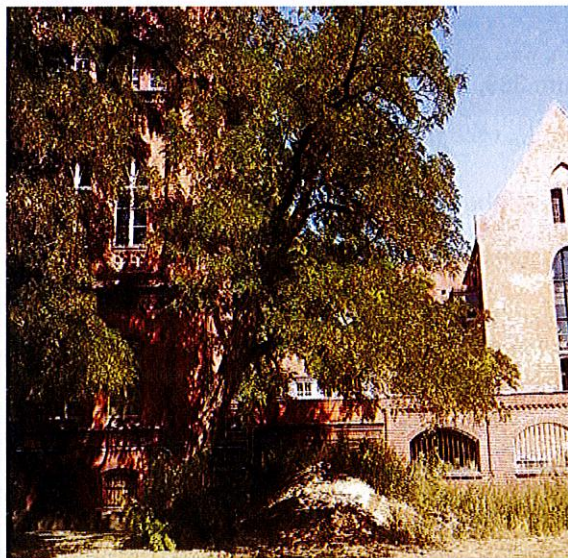
Domplatz, Baum 48

Die Robinie hat ihre Standfestigkeit verloren. Der Baum weist eine starke Neigung Richtung Privatgrundstück auf. Um die Verkehrssicherheit wieder herzustellen, muss der Baum gefällt werden.

Die Ersatzpflanzung erfolgt auf dem Domplatz in Abstimmung mit der Kirchengemeinde.

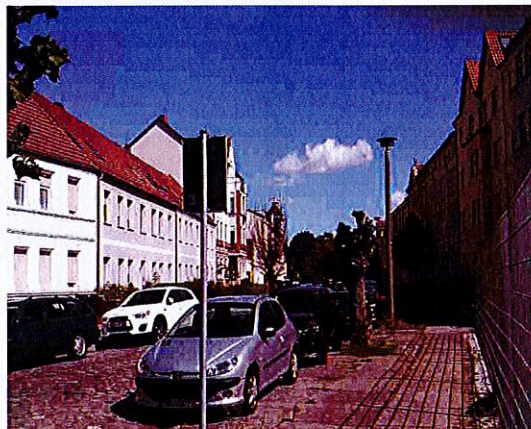
**Dr.-Arthur-Schulz-Straße,
A 5 und A 19**

Beide Bäume sind abgestorben.

Die Ersatzpflanzungen erfolgen an anderer Stelle im Stadtgebiet.

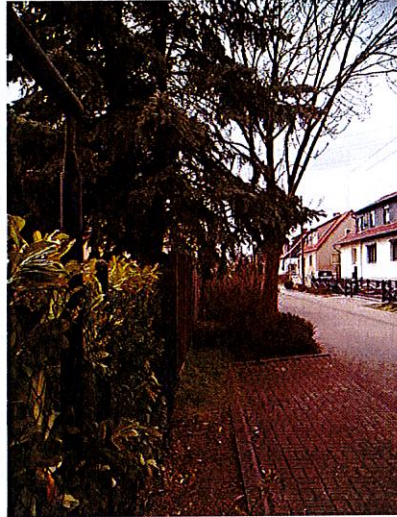
Eschenweg, Baum 14

Die Esche steht auf einem ca. 40 cm hohen Hügel. Die Wurzeln in Richtung Straße wurden gekappt. Aus Sicherheitsgründen muss der Baum gefällt werden. Nach heutigen Erkenntnissen sind derartige Baumscheiben für die Bepflanzung mit Großbäumen zu klein.

Die Ersatzpflanzung wird auf dem Spielplatz Am Beesekolk erfolgen.

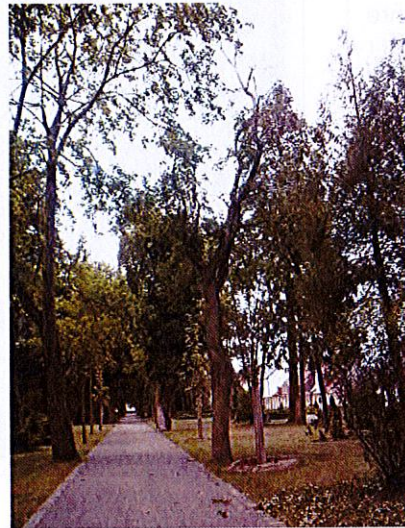
Friedhof II, Baum 389, 496, 398, 192

Die Bäume sind abgestorben und müssen aus Gründen der Gefahrenabwehr gefällt werden.

Es erfolgen vier Ersatzpflanzungen in den Alleen und in den Randbereichen des Friedhofs.

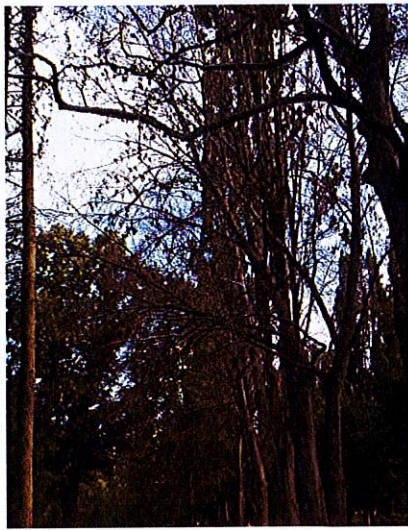
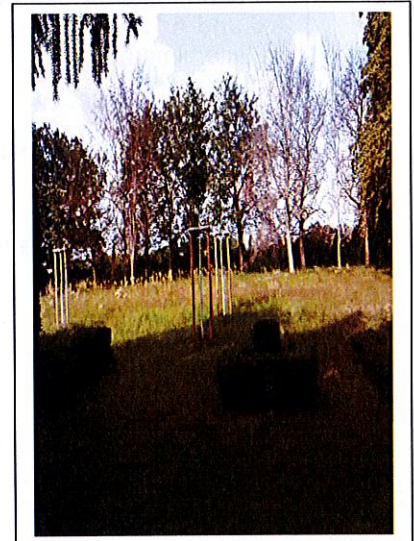
Friedhof III, 21 Buchen, 9 Birken, 1 Weide

Während einer Kontrolle im Juli 2019 wurden an den Buchen bereits ein sehr geringer Blattaustrieb sowie sehr viel Totholz festgestellt. In diesem Jahr sind die benannten Bäume gänzlich abgestorben.

22 Ersatzpflanzungen erfolgen in den Alleen und in den Randbereichen. Weitere 9 Ersatzpflanzungen erfolgen im Stadtgebiet.

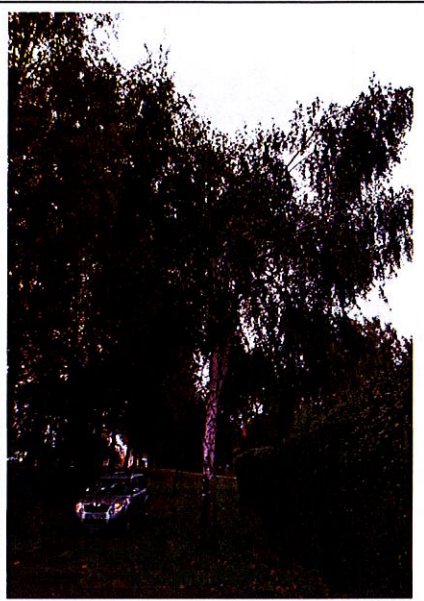
Erich-Weinert-Straße, Baum 292
1 Birke

Die Birke wurde 2019 eingekürzt, da 1/3 der Krone trocken war. Durch den Baumpfleger wurde während der Schnitтарbeiten festgestellt, dass schon mal ein Starkast ausgebrochen sein muss. Dadurch ist eine tiefe Höhlung entstanden. Da die Birke sehr bruchlastiges Holz besitzt und der Abbau sehr schnell fortschreitet, muss die Birke aus Gründen der Verkehrssicherheit gefällt werden.

Die Ersatzpflanzung erfolgt nicht an Ort und Stelle, sondern im Stadtgebiet.

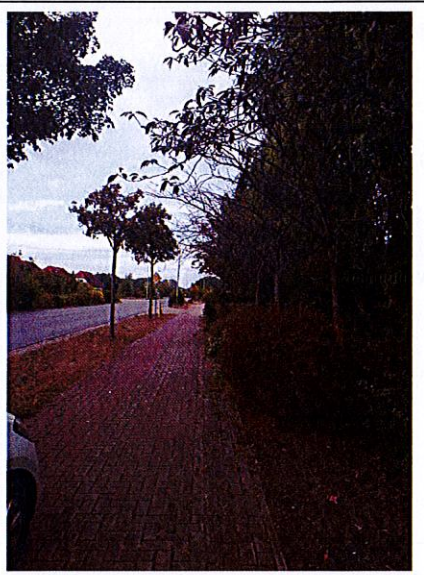
Hanseallee, Baum 234, 235, 236, 238
4 Zierkirschen

Die Zierkirschen sind abgestorben.

Es erfolgen 4 Ersatzpflanzungen im Stadtteil Süd.

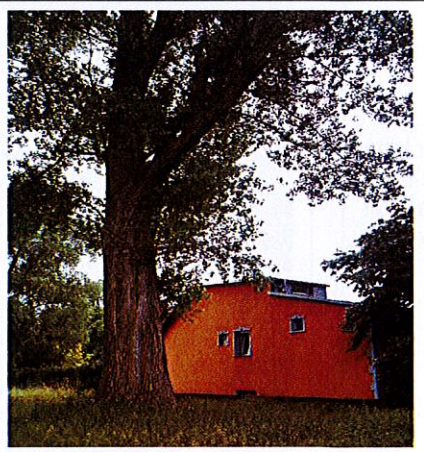
Hinter der Klinik
1 Pappel

Die Pappel drückt auf das Fundament des Hauses.

Ein Ausgleich erfolgt auf dem Grundstück an einem anderen Standort.

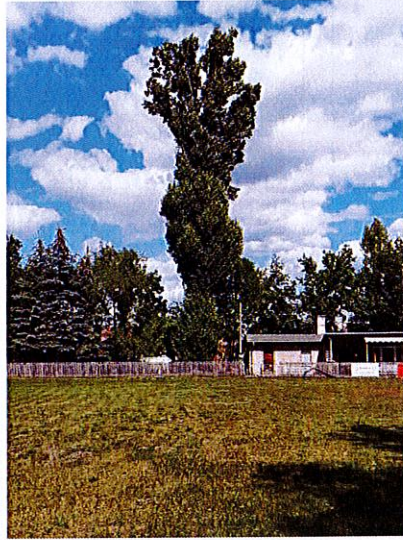
**Haferbreiter Weg, Hundesportplatz,
1 Pyramidenpappel**

Die Pappel wurde 2017 stark eingekürzt, der Zustand hat sich verschlechtert. Aus Gründen der Gefahrenabwehr muss die Pappel gefällt werden.

Eine Ersatzpflanzung erfolgt auf dem Gelände des Hundesportplatzes.

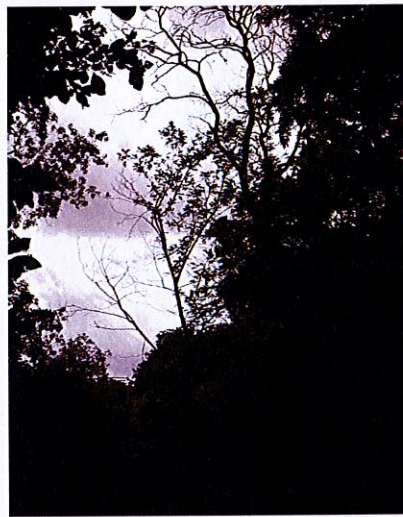
**JFZ Mitte, Böschungsbereich
1 Robinie**

Die Robinie ist abgestorben und wurde aus Gründen der Gefahrenabwehr im Juli 2020 gefällt. Eine Ausnahmegenehmigung der UNB wurde eingeholt.

Es erfolgt eine Ersatzpflanzung auf dem Gelände des JFZ.

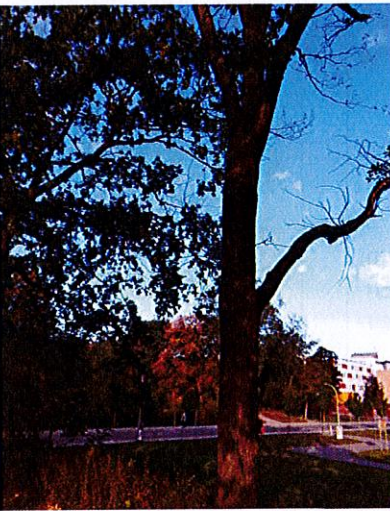
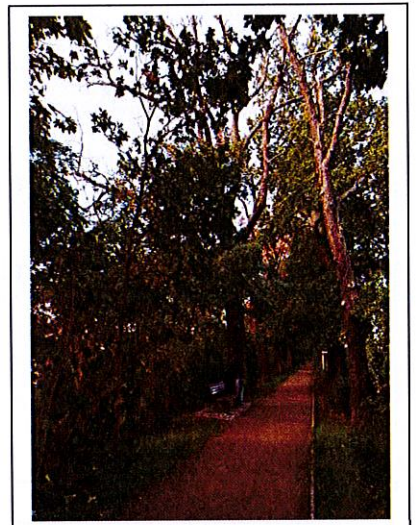
**Nordwall, Baum 34, 35, 92, 115
4 Stieleichen**

Alle vier Eichen sind abgestorben.

Die Ersatzpflanzungen erfolgen an Ort und Stelle, da es sich um eine geschützte Allee handelt und diese wieder aufgebaut werden muss.

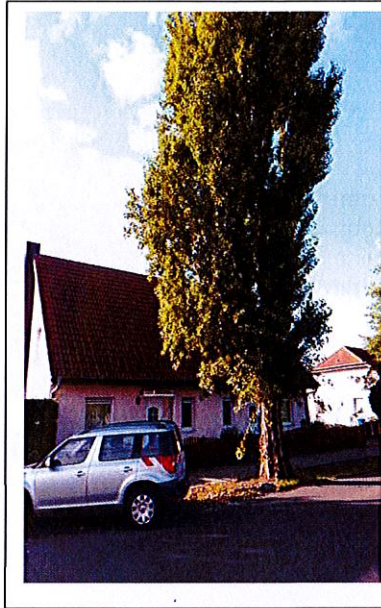
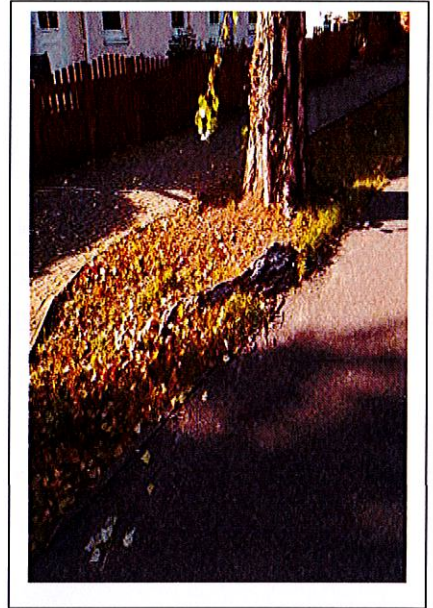
Pappelweg 12 und 12a, Baum 6

Die Pappel hat starke Wurzelaufläuffer im Rasen und unter den Gehwegplatten gebildet. Auch in den Vorgärten der Haus-Nr. 12 und 12 a sind starke Aufläuffer zu erkennen. Durch die Pflege der Vorgärten kommt es zu Verletzungen an den Wurzeln, diese bilden eine sog. Wurzelbrut und schlagen extrem aus. Um weitere Schäden an Wasserleitungen, Wegen oder Häusern zu vermeiden, muss die Pappel gefällt werden.

Die Ersatzpflanzung erfolgt mit einer Linde im Wohngebiet.

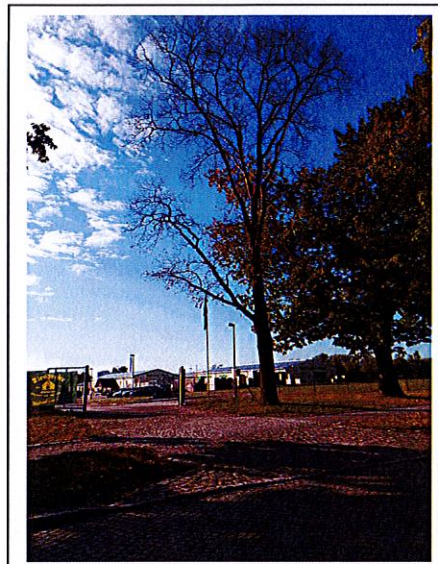
Str. am Wasserturm, Baum 65

Die Roteiche ist abgestorben.

Eine Ersatzpflanzung erfolgt an Ort und Stelle. Hier handelt es sich um eine geschützte Allee. Diese muss wieder geschlossen werden.

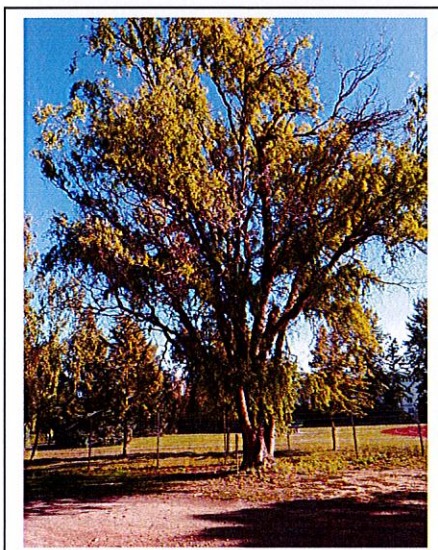
Uchtewall

Die Weide ist im Kronenbereich abgestorben. Aus Gründen der Gefahrenabwehr muss diese gefällt werden.

Es erfolgt eine Ersatzpflanzung im Stadtgebiet.

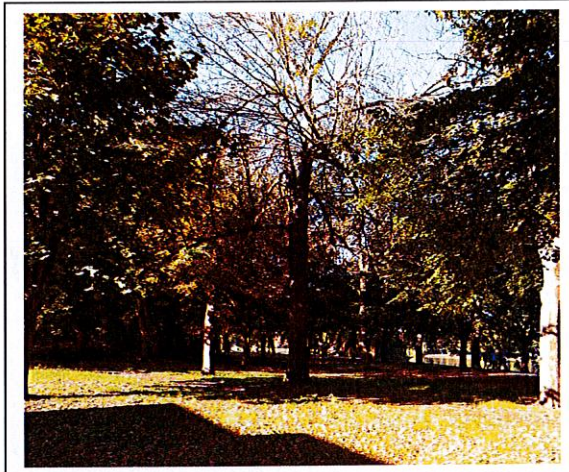
Weg um den Stadtsee, Baum

Die Esche ist abgestorben.

Der Baumbestand rund um den Stadtsee ist bereits sehr dicht, aufgrund dessen erfolgt keine Ersatzpflanzung an Ort und Stelle, sondern im Stadtgebiet.

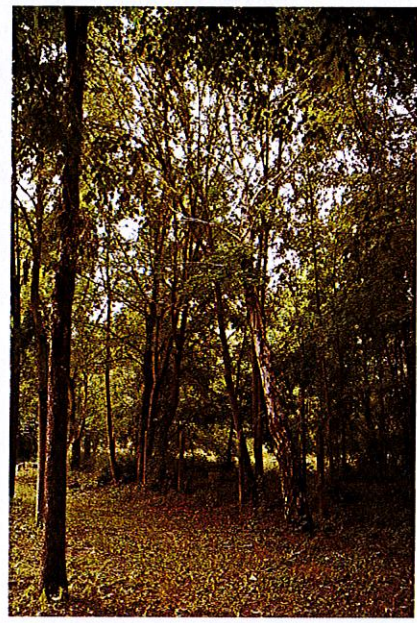
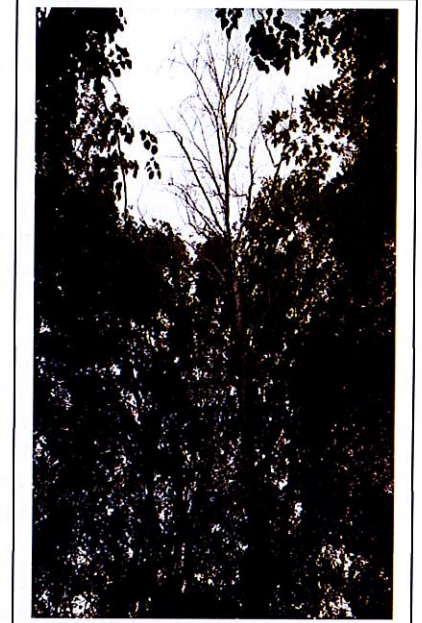
Börgitz Spielplatz, Baum Nr. 32 1 Sandbirke

Der Baum ist in diesem Sommer abgestorben. Ursache ist der gesunkene Grundwasserspiegel. Der nun erfolgende Holzabbau erhöht das Risiko, dass der Baum oder Teile von ihm um- bzw. abbrechen. Das kann im Randbereich des Spielplatzes nicht toleriert werden. Der Baum muss aus Verkehrssicherheitsgründen gefällt werden.

Es erfolgt eine Ersatzpflanzung in Uenglingen in der Pappelreihe am Wahrburger Weg.

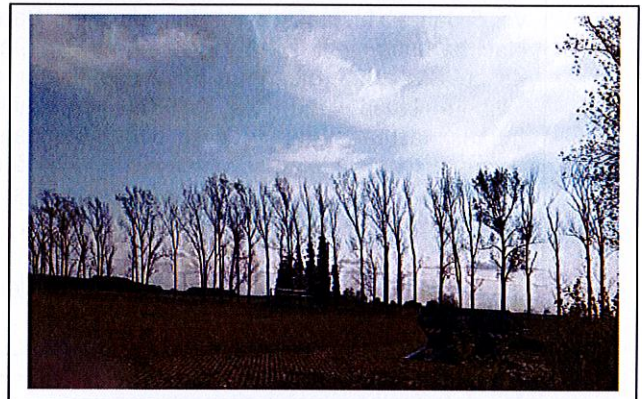
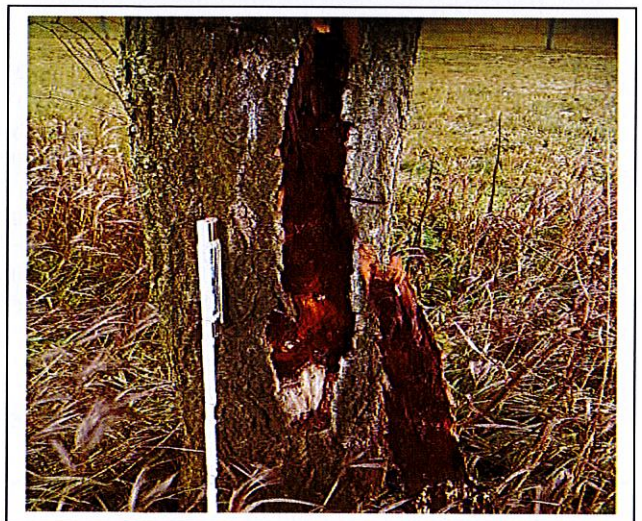
Heeren, Sportplatz

Bei den meisten der 44 abgestorbenen Bäume um den Sportplatz Heeren konnten bereits im Winter Rindenablösungen festgestellt werden. Diese Bäume sind im Frühling nicht mehr ausgetrieben. Auffällig ist der schwarze Ausfluss entlang des Stammes und teilweise Pilzfruchtkörper, die seit zwei Jahren vermehrt festzustellen waren. Um die Verkehrssicherheit entlang der Landesstraße sicher zu stellen, erfolgten bereits im Juni mit Zustimmung des Umweltamtes einige Rückschnittarbeiten und Fällungen. Eine Sperrung des Platzes für sportliche Aktivitäten musste erfolgen. Viele der restlichen Bäume haben aufgrund der Trockenheit und Hitze auch in diesem Jahr sehr zeitig mit dem Laubfall begonnen. Das schwächt die Bäume und führt wahrscheinlich zu weiteren abgestorbenen Bäumen im nächsten Jahr.

Da sich das Sportplatzgelände im Außenbereich befindet, wurde die Höhe der Ersatzpflanzungen durch den Landkreis festgelegt. Die geforderten 44 Baumpflanzungen werden im Zuge der Neuanlage einer Allee im ehemaligen Gutsark Wittenmoor sowie durch weitere Lückenbepflanzung am Belkauer Weg in Uenglingen vorgenommen.

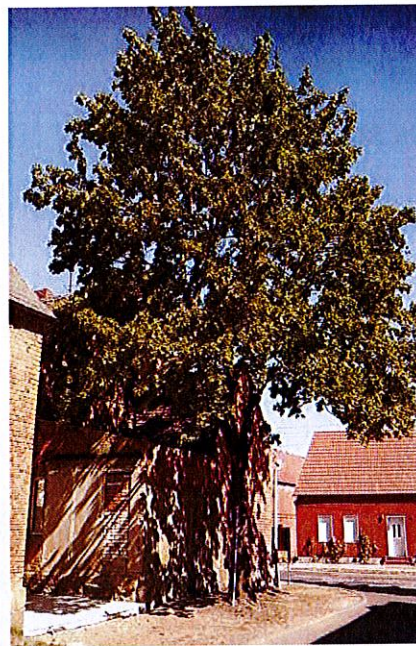
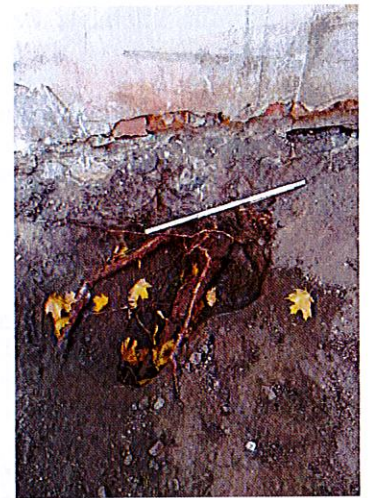
Heeren, Groblebener Weg
1 Spitzahorn

Im Zuge der Sanierung des benachbarten Gebäudes erfolgten Schachtarbeiten am Fundament. Der geringe Abstand zum Haus birgt Risiken für neue Schäden, z. B. Astabbrüche oder erneutes Wurzelwachstum. Um weitere Schäden am Gebäude zu vermeiden, muss der Baum gefällt werden.

Freigelegte Wurzel mit Durchmesser 15 cm im Inneren des Hauses

Es erfolgt eine Ersatzpflanzung am Groblebener Weg mit einem kleinkronig bleibenden Ahorn. Dieser fügt sich gut ins Ortsbild ein, da es schon zahlreiche Exemplare in der Ortslage gibt.

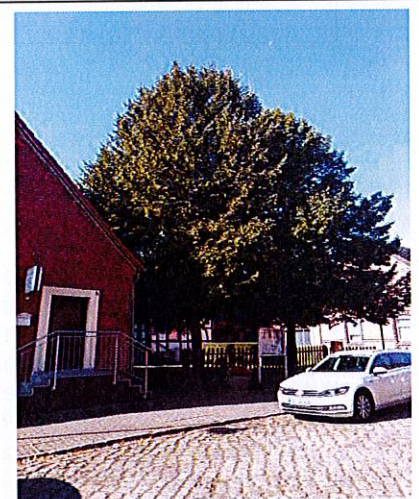
Heeren, Sälinger Straße, Baum 18
1 Linde

Die beiden dicht nebeneinander gepflanzten Linden vor dem ehemaligen Gemeindeamt in Heeren haben sich gut entwickelt. Leider musste schon vor 5 Jahren festgestellt werden, dass ein Baum (Nr. 18) sehr dicht am Nachbarhaus steht. Die Krone ragt auf das Dach, durch die Wurzeln ist es zu Bodenaufwölbungen im Wegepflaster gekommen. Auch ist ein Riss im Hausputz zu erkennen. Das Hausdach wurde bereits mehrfach freigeschnitten. Nun soll es zu einer Neugestaltung der kleinen Fläche vor dem Gemeindehaus kommen. Der alte Zaun mit dem beschädigten Fundament wird entfernt. Die Mitglieder des Ortschaftsrates stimmten dem zu, so dass die Linde gefällt werden soll.

Es erfolgt eine Ersatzpflanzung in Uenglingen an der Pappelallee am Wahrburger Weg.

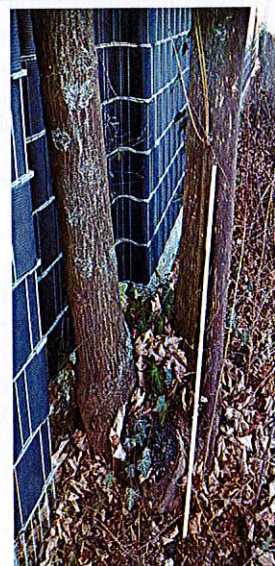
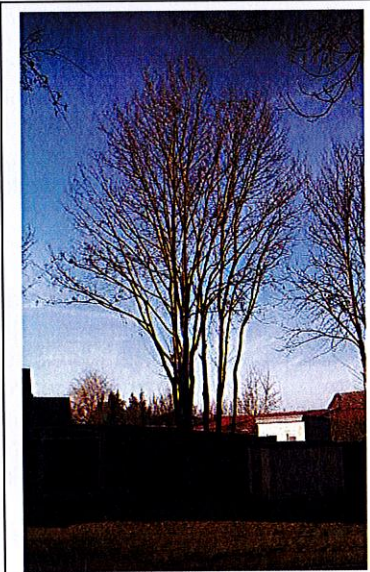
Insel, Mittelwerder Straße, Baum 5
1 Esche

Der Baum steht fast unmittelbar auf der Grenze zu einem Privatgrundstück. Um den Baum zu schützen, wurde der Zaun extra etwas ausgespart. Der enge Stand der Stämmlinge führte zu einer schmalen hohen Baumkrone mit einem ungünstigen Verhältnis von Baumhöhe zu Stammdurchmesser. Dieses ungünstige H/D-Verhältnis verbunden mit der ungünstigen Zwieselausbildung beim Astansatz und dem Pilzbefall erhöht die Bruchgefahr von Kronenteilen.

Die Ersatzpflanzung erfolgt in der Pappelreihe am Wahrburger Weg in Uenglingen.

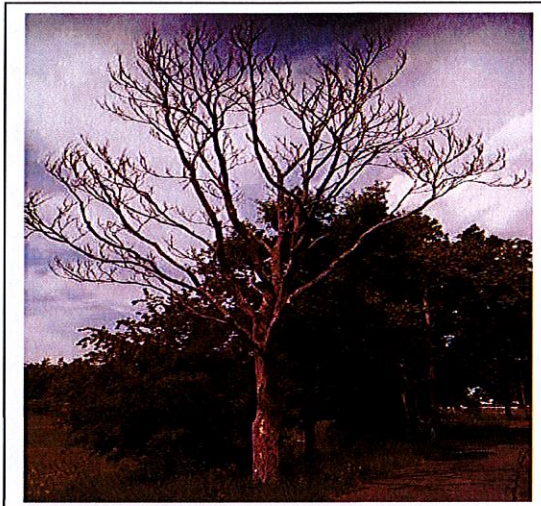
**Möringen, Am Bahnhof,
Baum 4**

Bei der Kontrolle im Juni wurde festgestellt, dass der Baum keine Belaubung aufweist. Inzwischen löst sich die Rinde am Stamm. Der Baum muss aus Verkehrssicherheitsgründen gefällt werden.

Die Ersatzpflanzung erfolgt entlang der Straße Am Bahnhof in Möringen.

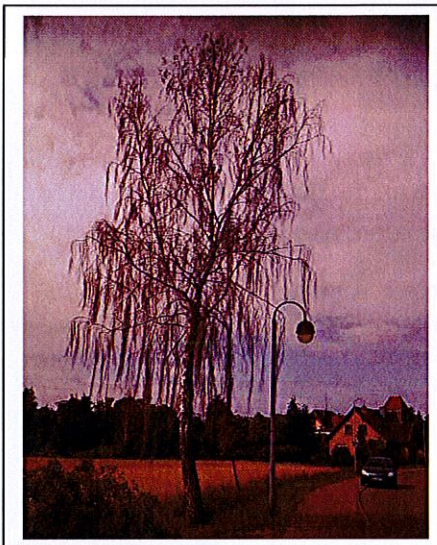
**Möringen, Gartenstraße
Baum 13, 1 Birke**

Bei der Kontrolle im Juni wurde festgestellt, dass der bisher sehr vitale Baum, der im Jägerweg in der Nähe des Sühnekreuzes steht, in diesem Jahr nicht mehr ausgetrieben ist. Er ist ein weiteres Opfer der anhaltenden Trockenheit. Der Baum muss aus Verkehrssicherheitsgründen gefällt werden.

Die Ersatzpflanzung erfolgt entlang des Jägerweges in Möringen.

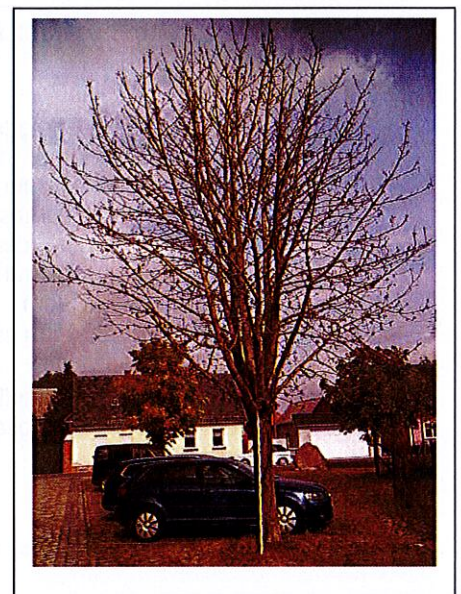
Nahrstedt, Alte Chaussee Baum 1

Der Austrieb im Jahr 2019 war auffällig kleinblättrig, auch die Früchte blieben sehr klein. Ende September 2019 hingen spärliche Laubreste bereits vollständig vertrocknet in der Krone. Die schwarzen Leckstellen am gesamten Stamm bestätigten den Verdacht eines Befalls mit Phytophthora. Dieser Pilz befällt besonders Bäume, an deren Standort der Boden stark verdichtet ist. Bei der Gestaltung der Parktaschen in seinem Umfeld ist zu wenig auf den Schutz der Baumscheibe geachtet worden. Gefährlich wird der Pilz auch für Nachbarbäume, da er sich über den Boden ausbreitet. Die beiden Kastanienbäume im Umfeld (siehe Bild im Hintergrund) waren zu dem Zeitpunkt noch symptomfrei. Um diese Ausbreitung zu vermeiden, wurde der Baum bereits im Dezember 2019 gefällt.

Es erfolgt eine Ersatzpflanzung in Uenglingen in der Pappelreihe am Wahrburger Weg.

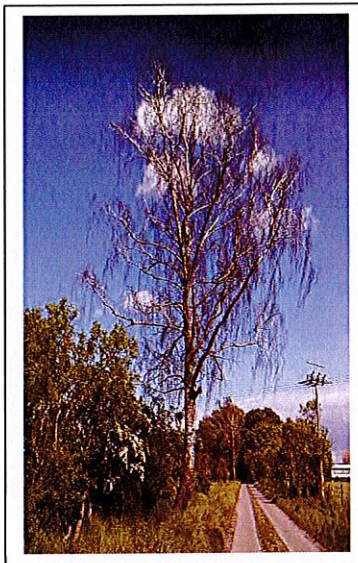
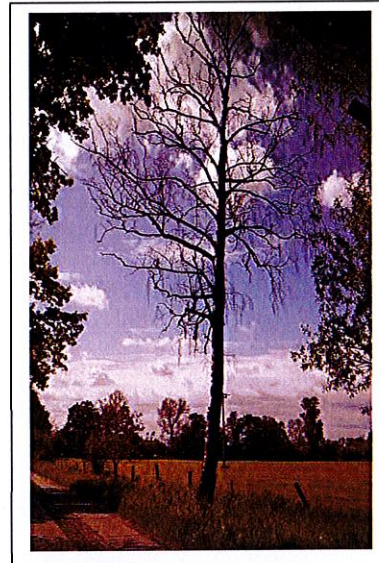
Neuendorf/a. Sp., Schinner Weg, Baum 57, 58
2 Birken

Die beiden Bäume gehören zu insgesamt 4 Birken im Bereich des Schinner Weges, die in diesem Frühjahr nicht mehr ausgetrieben sind. Bei Birken erfolgt der Holzabbau sehr schnell, so dass hier die Gefahr von Astabbrüchen auf die landwirtschaftlichen Wirtschaftswege besteht. Die Bäume müssen aus Verkehrssicherheitsgründen gefällt werden.

Die Ersatzpflanzungen erfolgen in Uenglingen an der Pappelreihe am Wahrburger Weg.

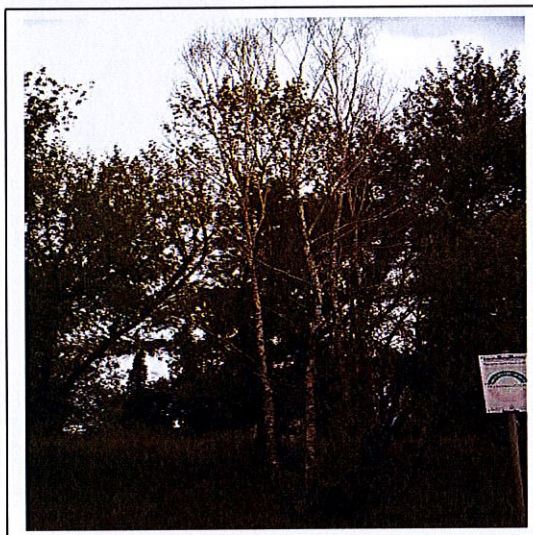
Staats Grünfläche Baum 38,39,40,42,68
5 Birken

Bei der Baumkontrolle im Juni 2020 ist die unbelaubte Baumgruppe aus 4 Birken am Rand des Bolzplatzes aufgefallen. Die Birke Nr. 68, die an der Straßenecke Neubau/ Zur Heide steht, zeigte schon im Juli 2019 Trockenschäden an der Belaubung. In diesem Jahr erfolgte kein Austrieb mehr. Die fünf Bäume müssen aus Verkehrssicherheitsgründen gefällt werden.

Es erfolgen 5 Ersatzpflanzungen in Staats.

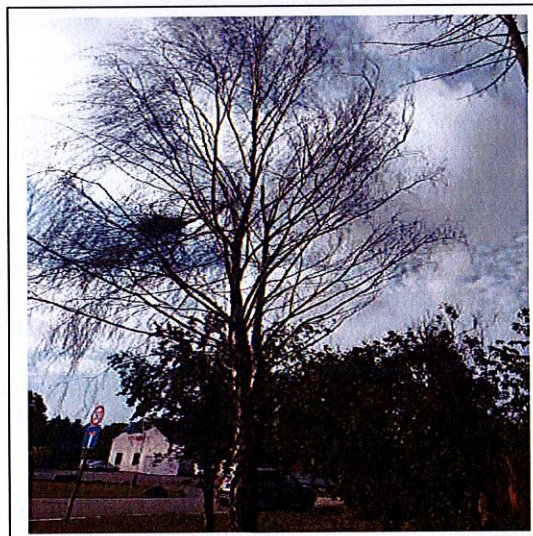
Tornauer Dorfstraße, Kreuzung
1 Birke

In diesem Frühjahr erfolgte noch der Austrieb von vielen Blüten, im Laufe des Sommers kam es aber zum kompletten Absterben des Baumes. Anfang September war bereits der Ausbruch eines Kronenteils (mit Krähenest) zu beobachten. Der Baum wird aus Verkehrssicherheitsgründen gefällt.

Es erfolgt eine Ersatzpflanzung in Uenglingen in der Pappelreihe am Wahrburger Weg.

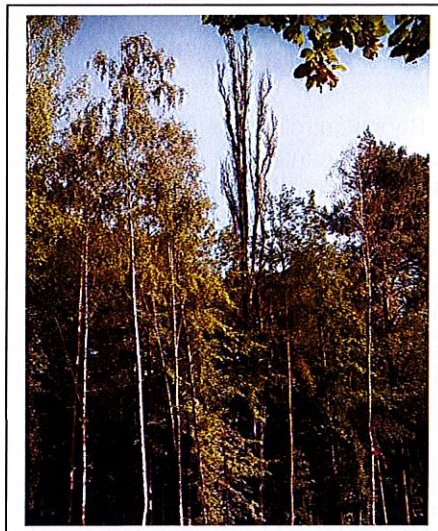
Uchtspringe Friedhof, Baum 171

Der Baum steht in einem waldartigen Bereich des Friedhofes, in der direkten Umgebung befinden sich keine Gräber bzw. Wege. In diesem Sommer ist der schon vorher stark geschädigte Baum abgestorben. Durch den Holzabbau erhöht sich das Risiko, dass der Baum oder Teile von ihm um- bzw. abbrechen. Der Baum muss aus Verkehrssicherheitsgründen gefällt werden.

Es erfolgt keine Ersatzpflanzung an Ort und Stelle (zu dichter Bestand). Die Pflanzung erfolgt in Uenglingen am Wahrburger Weg.

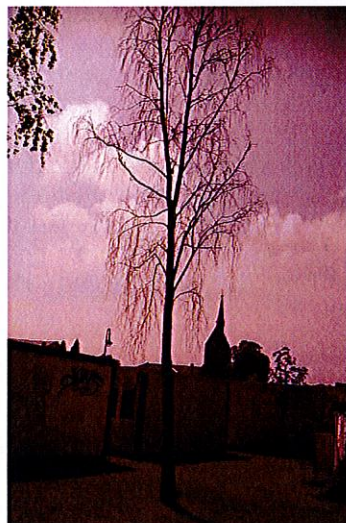
Auf dieser kleinen Grünfläche hinter der Bushaltestelle sind bereits im Vorjahr einige Birken abgestorben und gefällt worden. Nun sind zwei weitere Bäume abgestorben, wahrscheinlich aufgrund der anhaltenden Trockenheit. Nummer 28 war bereits im Juni unbelaubt, Nr. 21 ist über den Sommer abgestorben. Die Bäume müssen aus Verkehrssicherheitsgründen gefällt werden.

Abgestorbene Birke Nr. 21

Als Ausgleich erfolgt die Pflanzung von zwei Bäumen auf dieser Grünfläche Chausseestraße / Bushaltestelle.

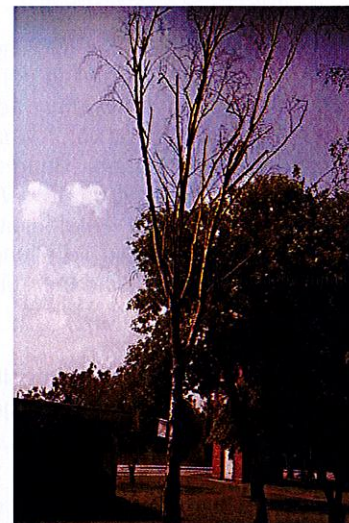
Abgestorbene Birke Nr. 28

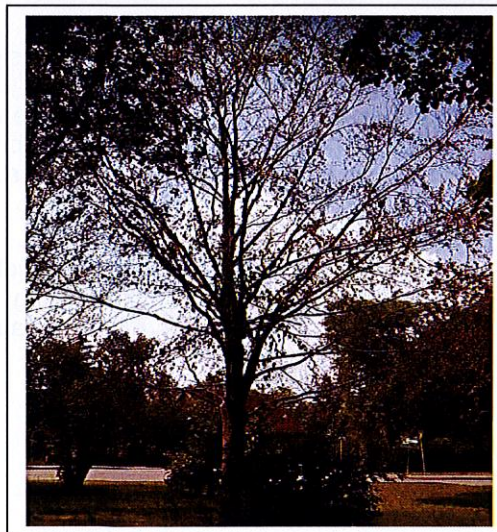
**Uenglingen, Chausseestraße Baum 4**

Nachdem im Mai 2020 festgestellt wurde, dass in diesem Jahr nur ein spärlicher Austrieb erfolgte, kam es nur 3 Monate später bereits zu Rindenablösungen und kleineren Astabbrüchen. Der Baum stand im Spätsommer völlig unbelaubt. Durch die starke Trockenheit erfolgt der Holzabbau auch bei dieser Baumart sehr schnell. Der Baum muss aus Verkehrssicherheitsgründen gefällt werden.

Es erfolgt eine Ersatzpflanzung auf der kleinen Grünfläche an der Chausseestraße / Bushaltestelle in Uenglingen.

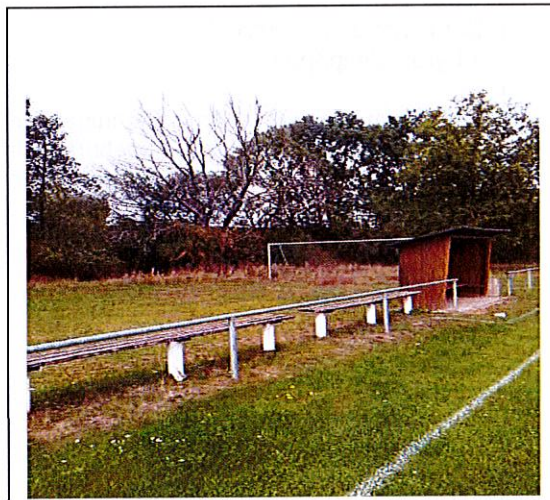
Uenglingen, Sportplatz

Bei der Baumkontrolle auf dem Sportplatz ist diese abgestorbene Baumgruppe aufgefallen. Die Bäume müssen aus Verkehrssicherheitsgründen gefällt werden.

Die Entnahme der Baumgruppe aus der Böschungsbepflanzung erfolgt unter Schonung des verbleibenden Bestandes. Die naturnahe Böschungsvegetation kann sich durch Naturverjüngung selbst regenerieren. Zudem erfolgen 3 Ersatzpflanzungen im Belkauer Weg in Uenglingen.

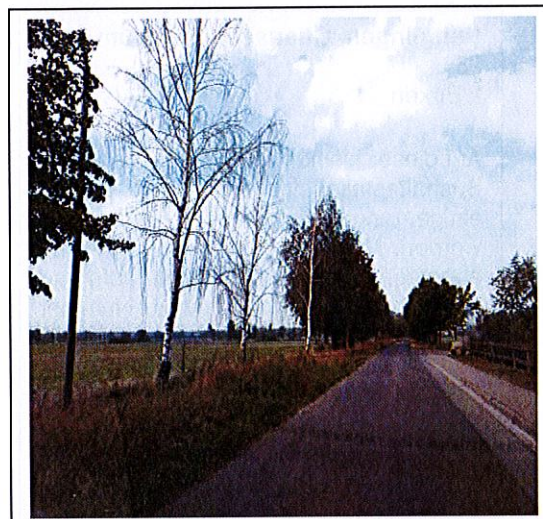
Uenglingen, Belkauer Weg

Außerhalb der Ortslage Uenglingen sind entlang dem Belkauer Weg viele der Birken abgestorben. Auch wenn der Abstand der Baumreihe von der Fahrbahn mit ca. 5 m recht großzügig gewählt wurde, kann es beim Umbrechen der abgestorbenen Bäume zu Beeinträchtigungen auf der Straße kommen. Des Weiteren kann die parallel der Straße verlaufende Telefonleitung durch Astabbrüche geschädigt werden. Die Fällung muss vom Umweltamt des Landkreises genehmigt werden, da die Bäume im Außenbereich stehen.

Es werden 10 Ersatzpflanzungen als Lückenbepflanzungen am Belkauer Weg vorgenommen.

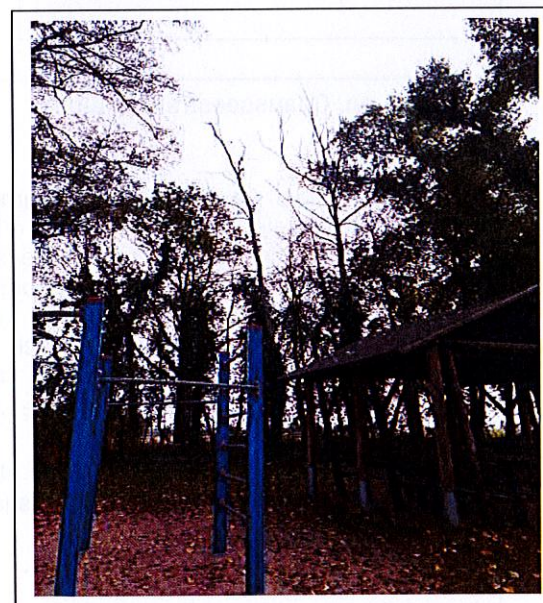
Vollenschier, Spielplatz, Baum 5, 6

Bei der Kontrolle am 16.09.2020 wurde festgestellt, dass diese Bäume abgestorben sind. Es handelt sich um hohe, schlanke Bäume, die am Rand des kleinen Spielplatzes stehen. Es besteht die Gefahr weiterer Astbrüche auf das Spielplatzgelände. Die Bäume müssen aus Verkehrssicherheitsgründen gefällt werden.

Der Ausgleich wird in diesem Randbereich des Spielplatzgeländes durch Naturverjüngung eigenständig erfolgen. Darüber hinaus werden 2 Bäume am Wahrburger Weg in Uenglingen gepflanzt.

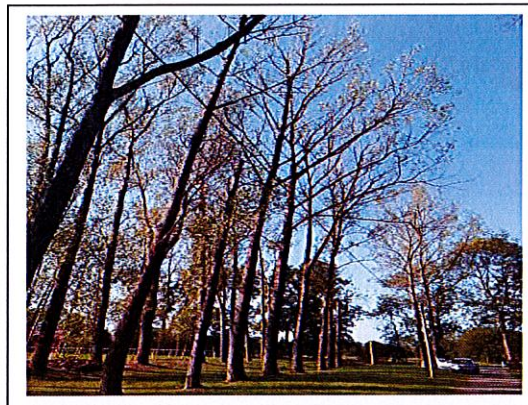
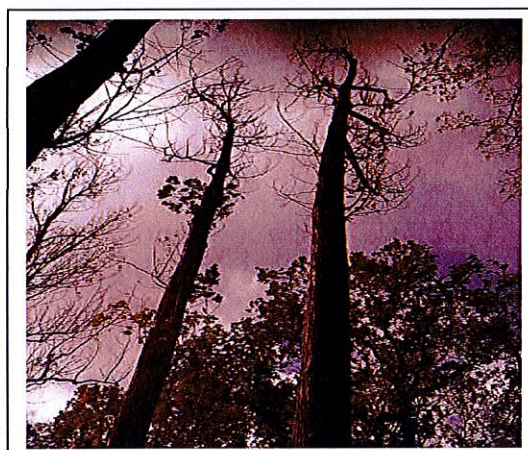
Wittenmoor, Sportplatz

Wie am Sportplatz Heeren kommt es auch hier zu Ablösungen der Rinde. Meistens beginnt es an einem Stammsegment, befällt aber innerhalb weniger Wochen den gesamten Stamm. So wird der Wasser- und Nährstofftransport in die Krone unterbrochen und der Baum stirbt ab. Ein Teil der Bäume (6 Stck.) wurde mit Ausnahme genehmigung des Umweltamtes bereits im Juni 2020 gefällt, um die Verkehrssicherheit auf dem Sportplatz aufrecht zu erhalten. Teilweise wurden nur die Kronen entfernt und die Stämme mit vorhandenen Bruthöhlen blieben stehen. Über den Sommer kamen weitere kranke Bäume hinzu (5 Stck). Einige Bäume hatten bei der letzten Kontrolle am 16.09.2020 noch einzelne belaubte Astpartien. Ein Neuaustrieb im nächsten Jahr ist aufgrund der starken Rindenablösungen am Stamm aber ausgeschlossen. Auch in den nächsten Jahren werden weitere der durch die Trockenheit geschwächten Bäume den Pilzen zum Opfer fallen und absterben. Die Bäume müssen aus Verkehrssicherheitsgründen gefällt werden.

Es erfolgt eine Ersatzpflanzung von 9 Bäumen im Rahmen der Neuanlage einer Allee im ehemaligen Gutspark Wittenmoor. Zwei weitere Bäume werden an Ort und Stelle, also auf dem Sportplatz in Wittenmoor, gepflanzt.
