Schriftlicher Informationsbericht zu Baumbestandsänderungen im Gebiet der Hansestadt Stendal 2022

Dokumentation der zu fällenden Bäume im Jahr 2022

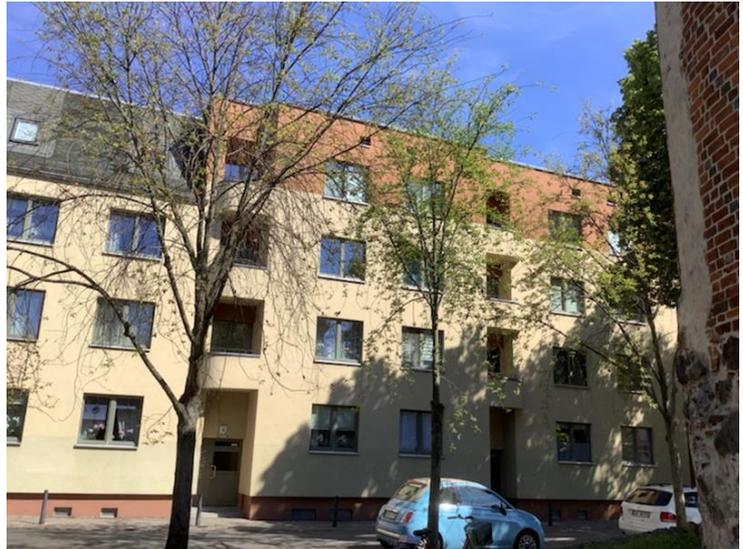
Baumstandort: Am Pulverturm

Baumart: 3 Traubenkirschen StU 92, 62 und 64 cm

Zusammenfassung: Diese Bäume weisen eine sehr spärliche Belaubung auf. An den Stämmen ist eine harzige Masse, die als Gummifluss bezeichnet wird, zu erkennen. Diese tritt vermehrt bei Kirschen auf, die unter Trockenstress leiden. Diese Masse verstopft die Leitungsbahnen, stört den Stoffwechsel des Baumes und führt zu dessen Absterben.

In Absprache mit dem Denkmalschutz erfolgt vor Ort die Ersatzpflanzung von drei Bäumen.

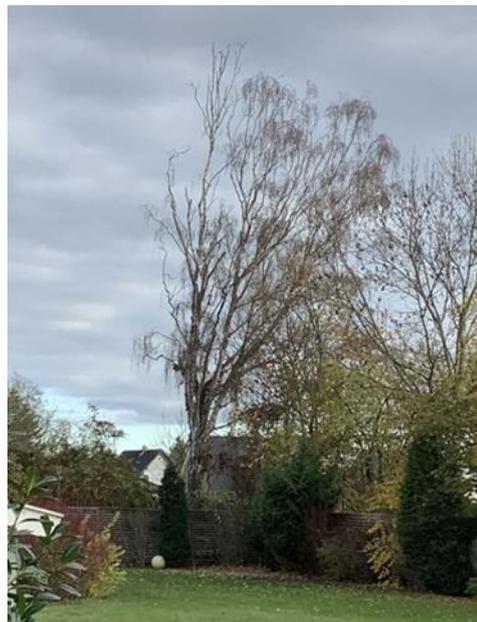
Baumstandort: Am Uchedamm 21, dahinter

Baumart: 1 Birke, StU 170 cm

Zusammenfassung: Die Birke war im Herbst 2021 abgestorben. Um die Verkehrssicherheit für den privaten Garten wieder herzustellen, wurde sie bereits im Februar 2022 gefällt.

Eine Ersatzpflanzung erfolgt im Stadtgebiet, da am Fällort ein Weg ausgebaut werden soll. (Koppelweg)

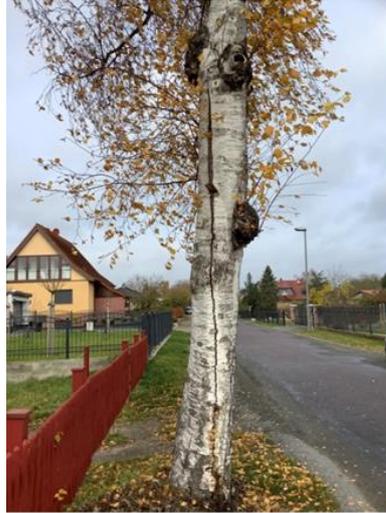
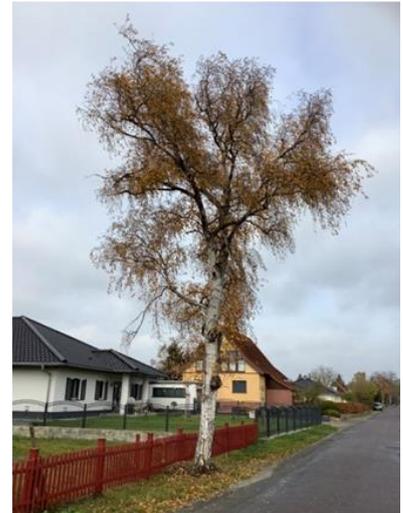
Baumstandort: Birkenweg

Baumart: 1 Birke StU 130 cm

Zusammenfassung: Die Birke zeigte im vergangenen Herbst noch eine gute Vitalität. Durch einen Riss im Stamm, der bis in eine Höhe von 3,50 m reichte, war die Bruchgefahr stark erhöht. Der Baum musste aus Verkehrssicherheitsgründen bereits im Februar 2022 gefällt werden.

Eine Ersatzpflanzung erfolgt im Stadtgebiet, da der schmale Rand für Neupflanzungen nicht zur Verfügung steht.

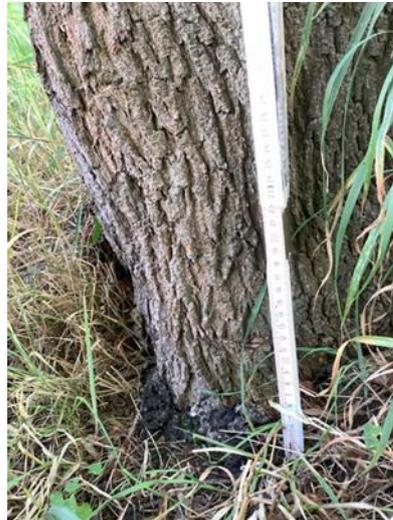
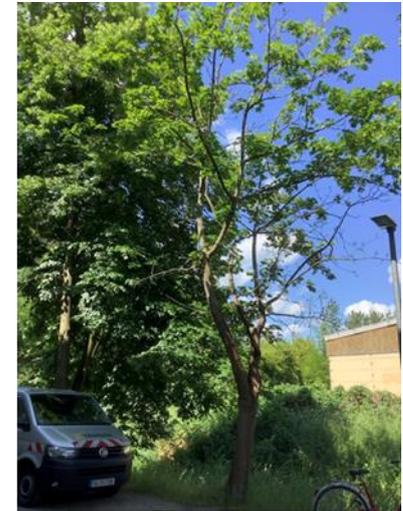
Baumstandort: Blumenthalstraße,
Durchgang, vor Haus Nr. 16B

Baumart: 1 Spitzahorn

Zusammenfassung: Bei der Baumkontrolle wurde am Stammfuß des Baumes der Brandkrustenpilz festgestellt. Dieser verursacht eine intensive Fäule. Die Nährstoff- und Wasserversorgung funktioniert noch, deshalb ist die Belaubung noch akzeptabel. Weil aber die Standsicherheit des Baumes nicht mehr gegeben ist, muss er gefällt werden.

Es erfolgt eine Ersatzpflanzung am Ort der Fällung, um die Lücke in der Baumreihe entlang der Uchte wieder zu schließen.

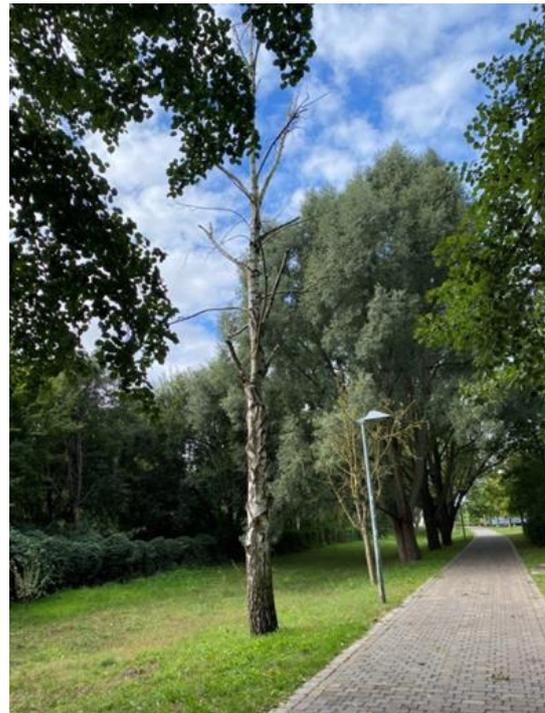
Baumstandort: Erich-Weinert-Straße/Radweg zum Stadtsee

Baumart: 1 Birke StU 132cm

1 Eschenahorn StU 57cm

Zusammenfassung: Beide Bäume sind abgestorben. Um die Verkehrssicherheit an diesem viel genutzten Rad- und Gehweg wieder herzustellen, müssen die Bäume zeitnah gefällt werden.

Es erfolgen zwei Ersatzpflanzungen am Ort der Fällung, um die Lücken in der Baumreihe wieder zu schließen.

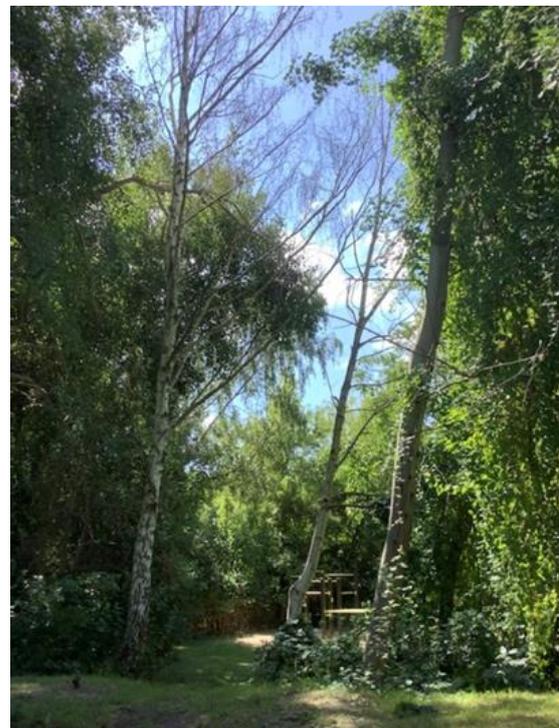
Baumstandort: Erich-Weinert-Straße/Skateranlage

Baumart: 2 Birken StU 118 und 83 cm

Zusammenfassung: Beide Birken sind abgestorben. Sie müssen gefällt werden, um die Verkehrssicherheit in dem von vielen Jugendlichen genutzten Bereich wieder herzustellen.

Zwei Ersatzpflanzungen erfolgen im Bereich der Skateranlage.

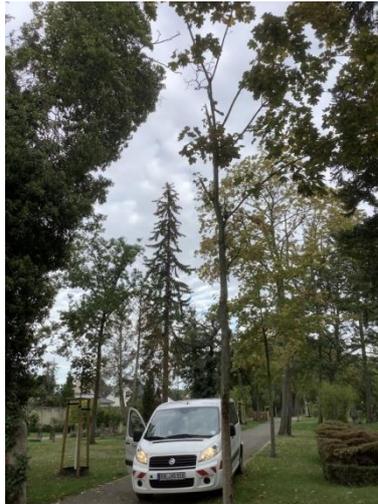
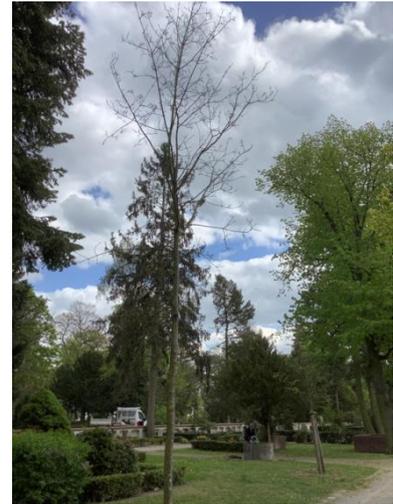
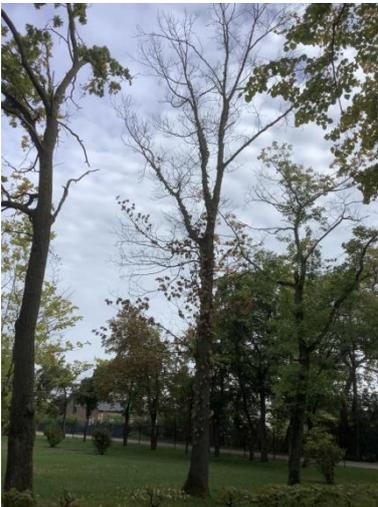
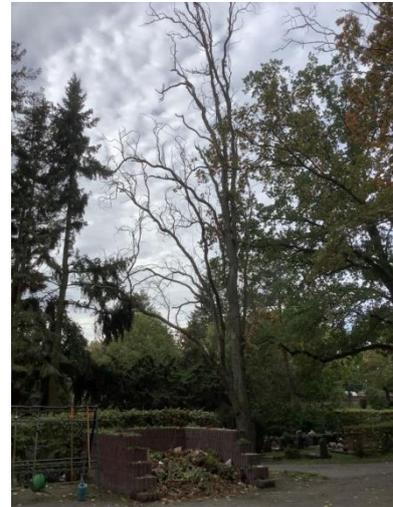
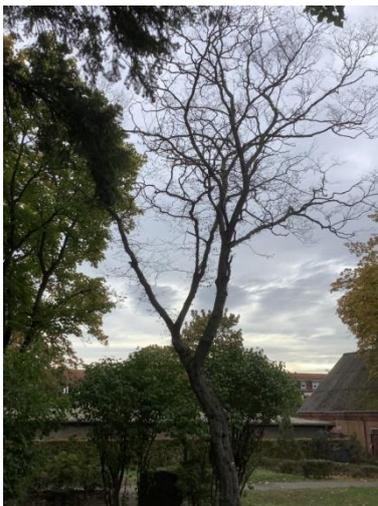
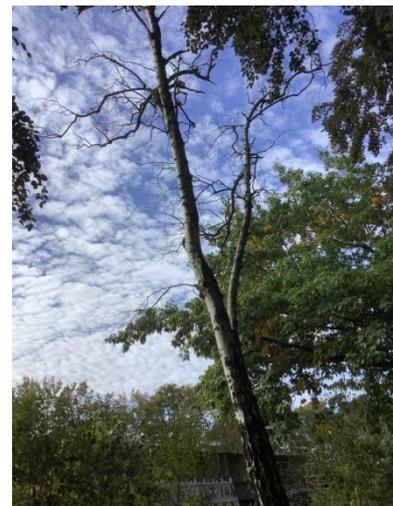
Baumstandort: Friedhof I bis
Friedhof III

Zusammenfassung: Der eine
Ahorn ist abgestorben. Im Stamm
hat sich bereits ein Trocknungs-
riss gebildet und die Borke
blättert ab. Der andere hat durch
Astbrüche von Nachbarbäumen
Teile seiner Krone verloren.
Dadurch weist er keinen
gleichmäßigen Habitus für einen
Alleebaum mehr auf. Ein
nässender Riss in der Rinde des
Stammes deutet auf zusätzliche
Probleme, die die Lebensdauer
verkürzen, hin. Um die historische
Allee zu komplettieren, müssen
die Bäume ersetzt werden. Die
restlichen vier Bäume sind
abgestorben und müssen aus
Gründen der Verkehrssicherheit
gefällt werden.

Sechs Ersatzpflanzungen erfolgen
auf dem Friedhof.

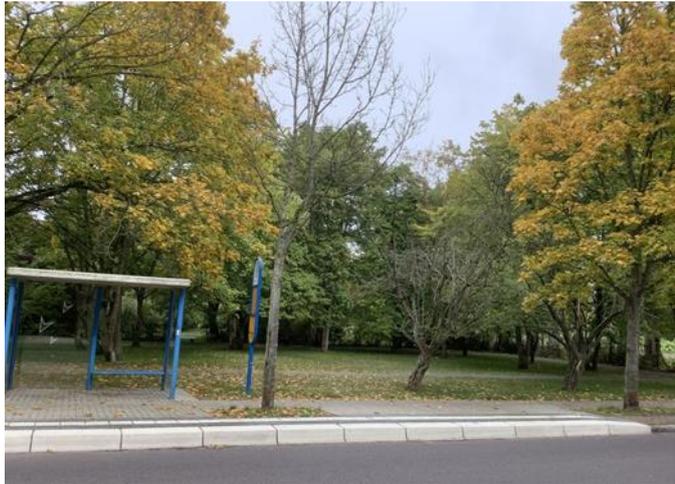
Baumstandort: Gardelegener Straße

Baumart: 1 Spitzahorn StU 56 cm

1 Weißdorn StU 93 cm

Zusammenfassung: Die Bäume an der Bushaltestelle sind beide abgestorben. Für den Ahorn stellte der Ausbau der Haltestelle vor wenigen Jahren eine deutliche Verschlechterung der Standortbedingungen dar, da der Wurzelbereich bis auf 1 m² um den Stamm herum gepflastert wurde. Aus Gründen der Verkehrssicherheit müssen die Bäume gefällt werden.

Da der Standort des Ahorns nicht nachhaltig ist, werden zwei Ersatzpflanzungen in der Grünfläche hinter der Bushaltestelle erfolgen.

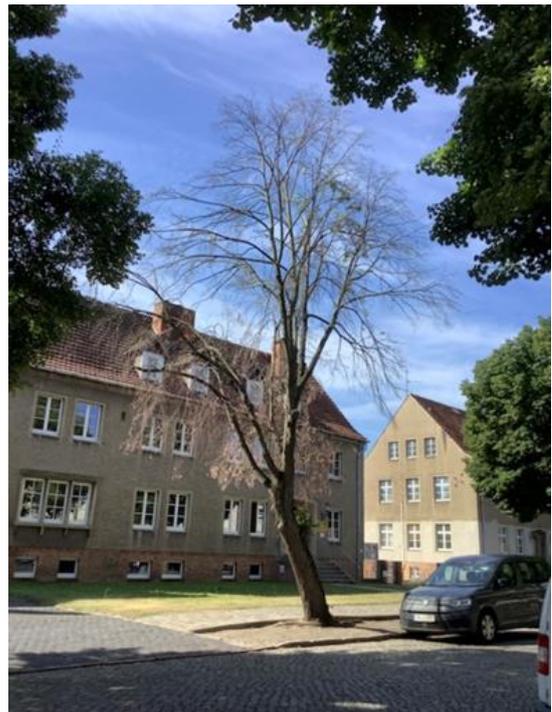
Baumstandort: Haferbreiter Weg

Baumart: 1 Linde StU 150 cm

Zusammenfassung: Die Linde ist abgestorben. Die Fällung muss zur Wiederherstellung der Verkehrssicherheit erfolgen.

Es erfolgt eine Ersatzpflanzung im Rahmen der Sanierungsarbeiten an dieser Straße.

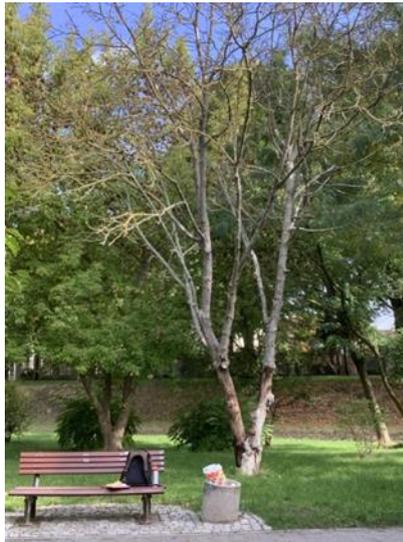
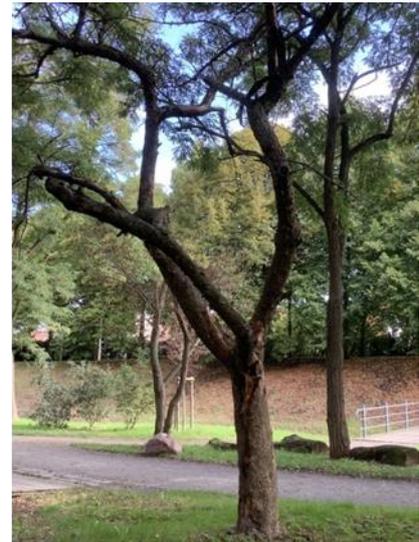
Hartungswall, Grünfläche
zwischen Uenglinger Tor
und Stadtseeallee

Baumart: 1 Walnussbaum
StU 140 cm,

1 zweistämmige Weide StU
50 und 78 cm

1 Amberbaum StU 16 cm

Bäume sind abgestorben und müssen gefällt werden, um die Verkehrssicherheit nahe des Spielplatzes wieder herzustellen. Des Weiteren müssen noch einige abgestorbene Obstbäume, die am Weg oder in der Nähe von Bänken stehen, gefällt werden.

Es erfolgen drei Ausgleichspflanzungen vor Ort.

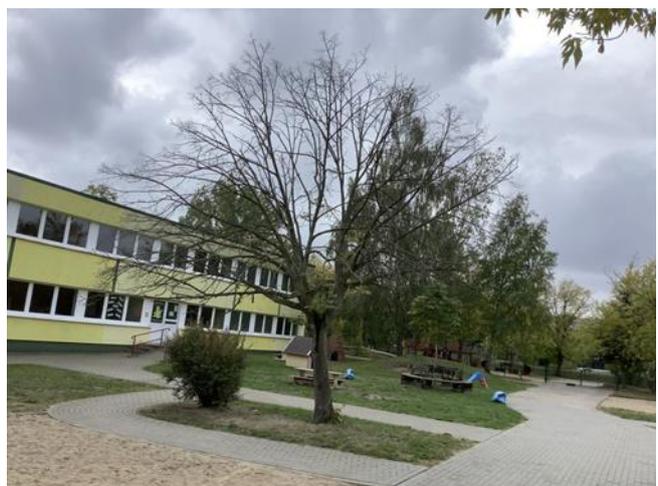
Baumstandort: Juri-Gagarin-Straße, Kita
Märchenland

Baumart: 1 Linde StU 100 cm

Zusammenfassung: Die Linde ist
abgestorben. Um die Verkehrssicherheit
wieder herzustellen, muss der Baum aus dem
Kleinkindspielbereich zeitnah gefällt werden.

Eine Ersatzpflanzung ist vor Ort vorgesehen.

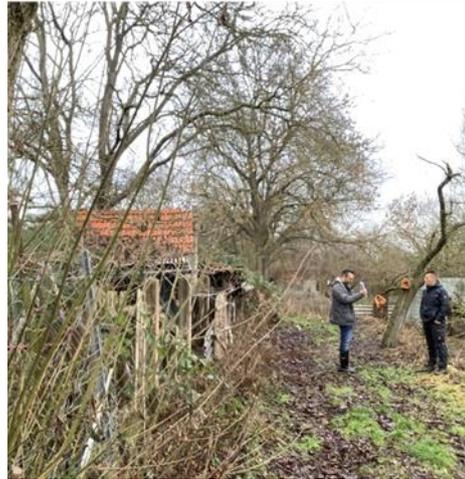
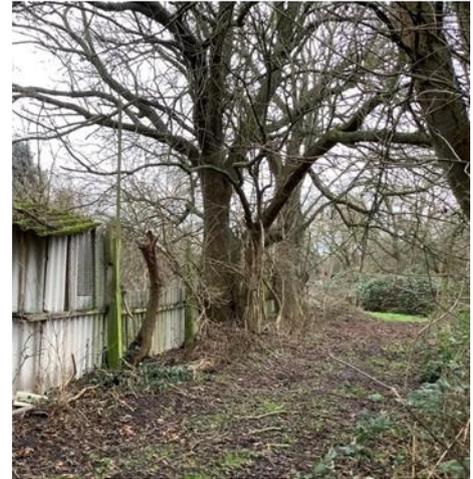
Koppelweg

Baumart: 4 Eschen
StU 270,250, 250, 85
cm,

3 Nussbäume StU 170,
90, 190 cm,

7 Weiden StU 170,
170, 180,180, 90, 60
und 60 cm,

1 Erle StU 70 cm

Zusammenfassung: Im Bauamt laufen die Vorbereitungen für den Ausbau des Koppelweges, um den Bebauungsplan umzusetzen. Das nur 4 m breite kommunale Flurstück ist teilweise mit großen Bäumen bewachsen, die dem Straßenausbau im Wege stehen. Je nach Planungsstand ist die Fällung für Februar oder Herbst 2023 vorgesehen. Zusätzlich zu den 15 Laubbäumen müssen noch einige Obstbäume und Büsche gerodet werden.

Die Ersatzpflanzung von 15 Laubbäumen wird im Zusammenhang mit dem Straßenausbau im Stadtgebiet erfolgen.

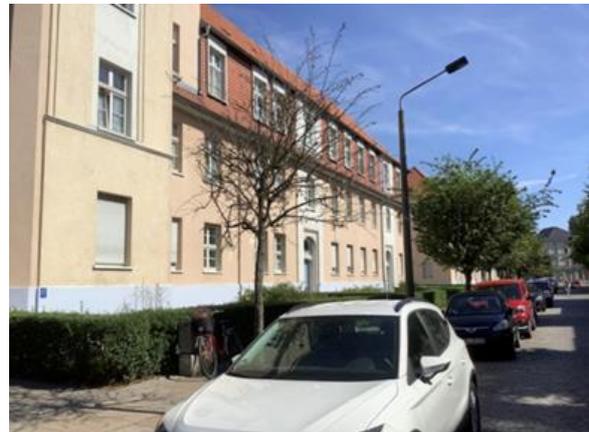
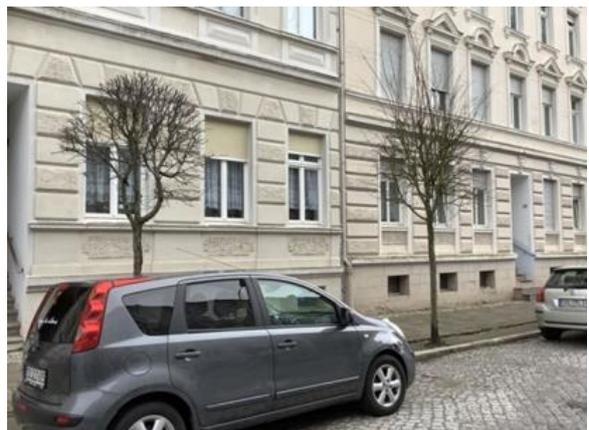
Baumstandort: Nicolaistraße Nr. 14, Wernerplatz

Baumart: 3 Rotdorn StU 35, 38 und 28 cm

Zusammenfassung: Die drei Bäume zeigten in diesem Jahr keinen Austrieb und sollen gefällt werden, um Risiken für die Verkehrssicherheit zu verhindern.

Es werden drei Ersatzpflanzungen im Stadtgebiet erfolgen. Ob die Fällstandorte als neue Baumstandorte zur Verfügung stehen, muss noch geprüft werden.

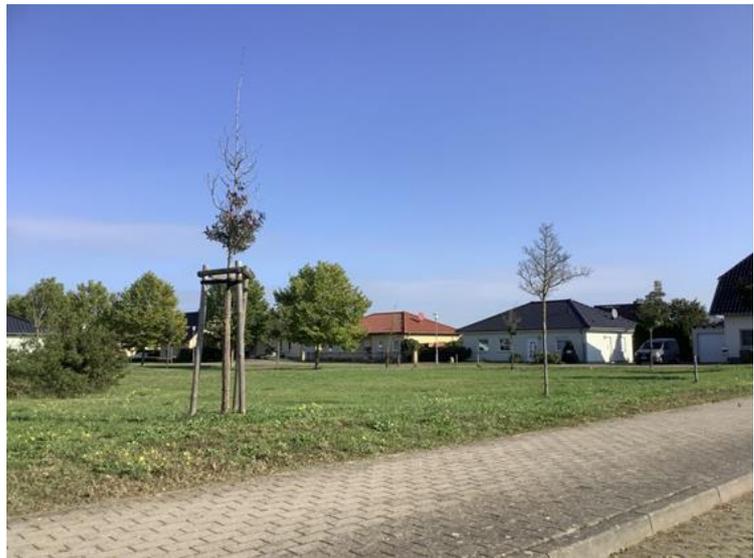
Platanenweg/Grünfläche

Baumart: 1 Nelkenkirsche StU 30 cm,

7 Apfeldorn StU zw. 25 und 30 cm

Zusammenfassung: Auf der öffentlichen Grünfläche am Platanenweg im Wohngebiet Galgenberg ist ein Teil der Jungbäume abgestorben.

Um die Vorgaben des Bebauungsplans umzusetzen, sind die toten Bäume zu entfernen und acht neue Jungbäume vor Ort zu pflanzen.

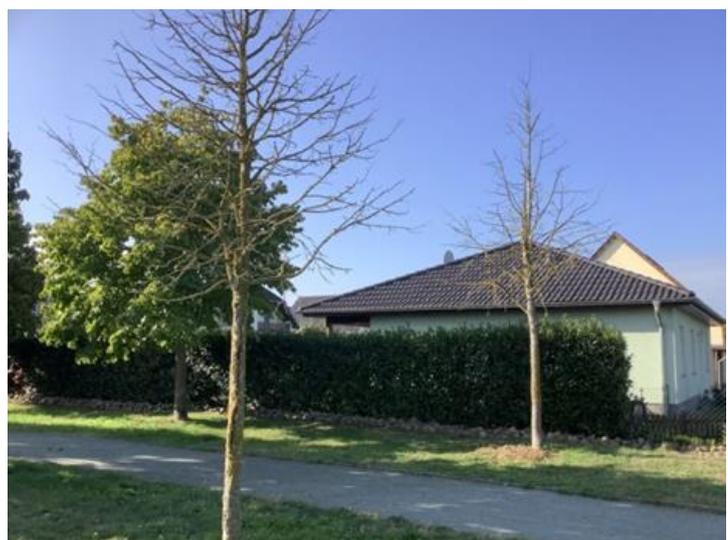
Baumstandort: Robinienweg/Ecke Pappelweg

Baumart: 2 Baumhasel StU 47 und 35 cm

Zusammenfassung: Die beiden Bäume am Beginn der Baumhaselallee im Wohngebiet Galgenberg sind abgestorben. Sie sind Bestandteil des Begrünungsplanes zum Bebauungsplan und müssen folglich an Ort und Stelle ersetzt werden.

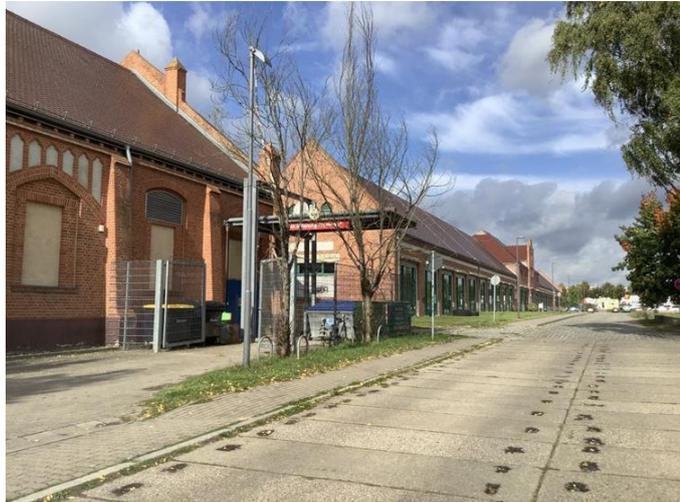
Baumstandort: Scharnhorststraße/
Tauentzienstraße

Baumart: 2 Ulmen StU je 90 cm

Zusammenfassung: Die beiden Bäume waren bereits im Herbst 2021 abgestorben und mussten aus Verkehrssicherheitsgründen bereits im Herbst 2021 gefällt werden.

Es erfolgen zwei Ausgleichspflanzungen vor Ort, da der Bebauungsplan an der Stelle zwei Bäume vorsieht.

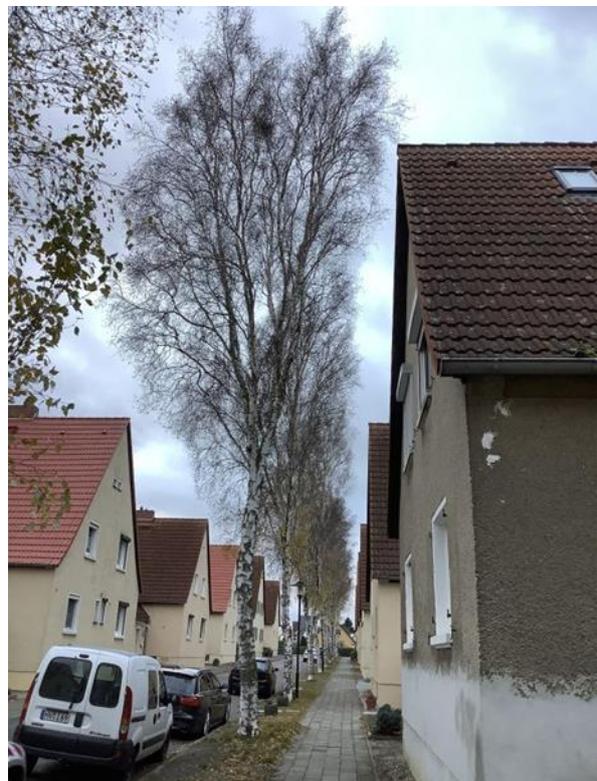
Baumstandort: Sachsenstraße

Baumart: 1 Birke StU 140 cm

Zusammenfassung: Die Wurzeln der Birke waren in die Abwasserleitung eines Wohnhauses gewachsen. Eine Kamerabefahrung der Abwassergesellschaft kam zu dem Ergebnis, dass die Wurzeln zu massiven Beeinträchtigungen führen. Sanierungsarbeiten an den Leitungen wurden aus technischen Gründen abgelehnt. Um die Beeinträchtigung durch den öffentlichen Baum zu beseitigen, wurde der Baum im Februar 2022 gefällt. Die Birke war Bestandteil einer geschützten Baumreihe.

Die Ersatzpflanzung (1 Stück) wurde mit Bescheid vom Umweltamt des Landkreises an der Grabenstraße gefordert und wird bereits im Winter 2022/23 realisiert.

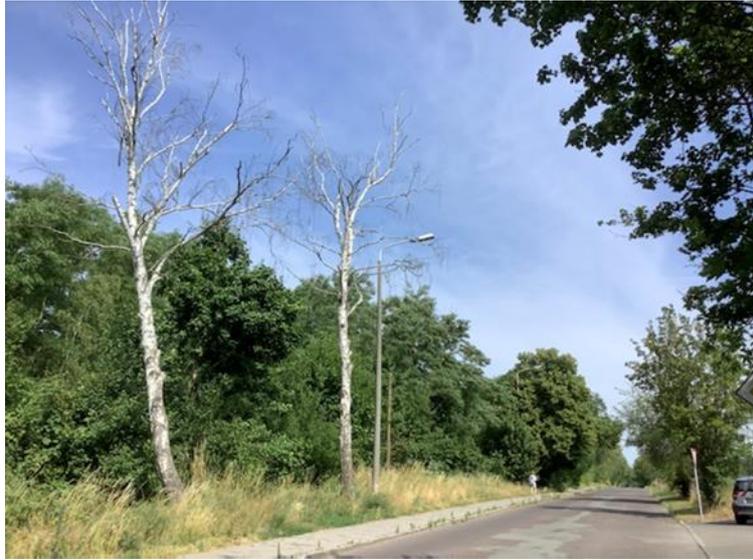
Baumstandort: Schillerstraße

Baumart: 2 Birken StU 130 und 140 cm

Zusammenfassung: Die beiden Birken sind abgestorben und werden in Kürze aus Verkehrssicherheitsgründen gefällt.

Als Ersatz werden zwei Bäume im Stadtgebiet gepflanzt.

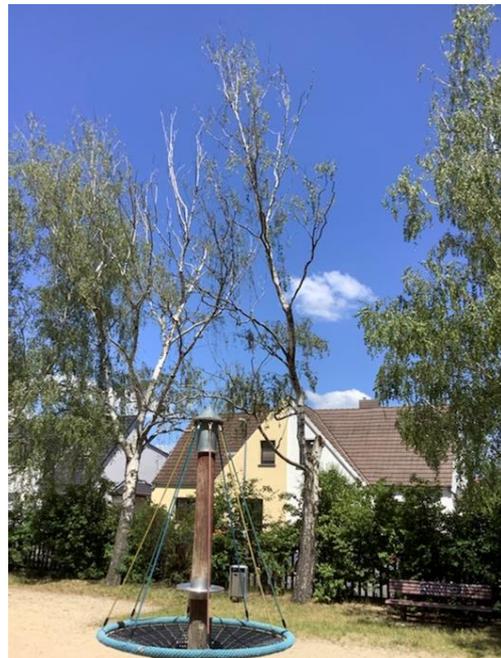
Baumstandort: Wendstraße, Spielplatz

Baumart: 2 Birken StU je 130 cm

Zusammenfassung: Im Sommer wurde bei Baumkontrollen die Bruchgefahr, die durch Totholz und Pilzbefall an den beiden Birken vorhanden war, festgestellt. Die Holzzersetzung erfolgt bei Birken mit Pilzbefall besonders schnell. Um die Verkehrssicherheit auf dem Spielplatz wieder herzustellen, wurde eine Birke sofort gefällt und das Totholz des anderen Baumes entfernt. Die Bäume waren nur noch schwach belaubt.

Als Ersatz sollen zwei Bäume im Stadtgebiet gepflanzt werden.

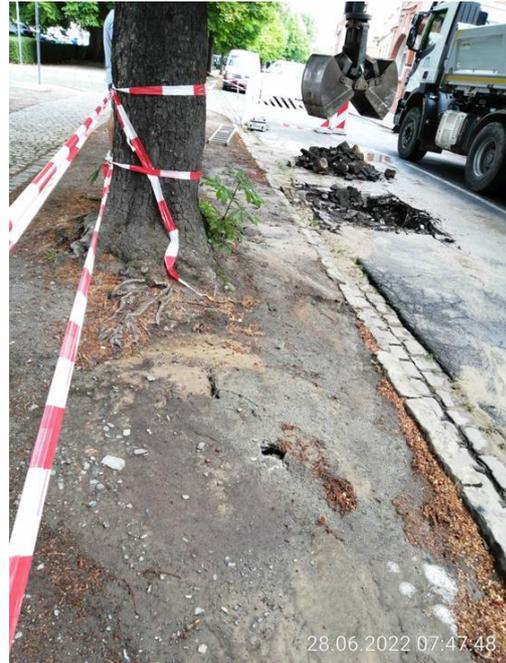
Baumstandort: Westwall

Baumart: Kastanie StU 160 cm

Zusammenfassung: Ende Juni 2022 kam es am Westwall zu einem Wasserrohrbruch in dessen Folge es zu massiven Ausschwemmungen an einem Kastanienaltbaum kam. Für die Reparaturarbeiten musste ein Verbau eingebaut werden. Das stark durchnässte Erdreich erschwerte die Arbeiten erheblich. In dieser Havariesituation wurde eingeschätzt, dass die Standsicherheit des ca. 20 m hohen Baumes nicht mehr gegeben ist. Um für die Anlieger die Trinkwasserversorgung wieder herzustellen, musste der Baum kurzfristig gefällt werden.

Da der Ort der Fällung nicht mehr als Baumstandort zur Verfügung steht, erfolgt durch die Stadtwerke eine Ersatzpflanzung am Ostwall (Lückenbepflanzung vor Ostwall 5).

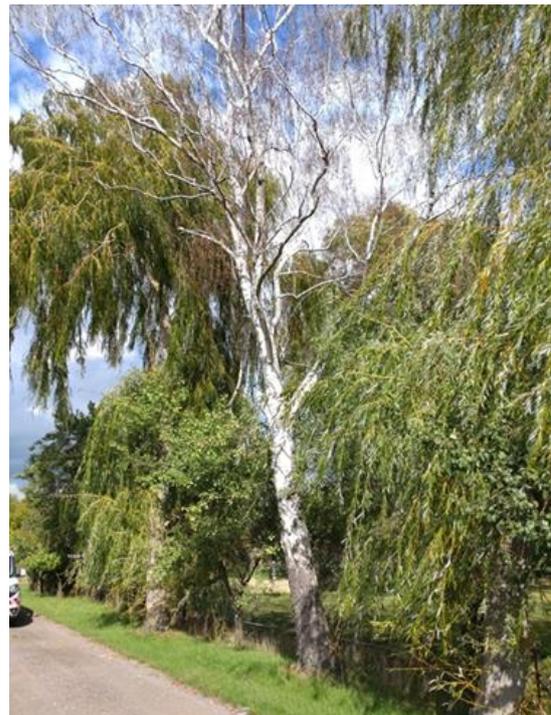
Baumstandort: Bindfelde, An der Mühle

Baumart: 1 Birke, StU 146 cm

Zusammenfassung: Die Birke ist abgestorben. Um die Verkehrssicherheit wieder herzustellen, muss der Baum gefällt zeitnah werden.

Eine Ersatzpflanzung erfolgt im Stadtgebiet.

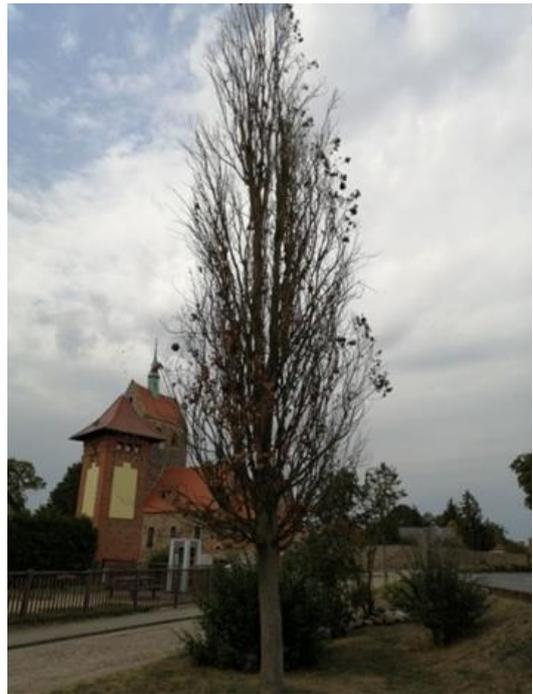
Baumstandort: Groß Schwechten, Rhinstraße

Baumart: 1Pyramideneiche StU 92 cm

Zusammenfassung: Der Baum ist abgestorben. Die Eiche wird aus Gründen der Verkehrssicherheit gefällt.

Es erfolgt eine Ersatzpflanzung am Ort der Fällung.

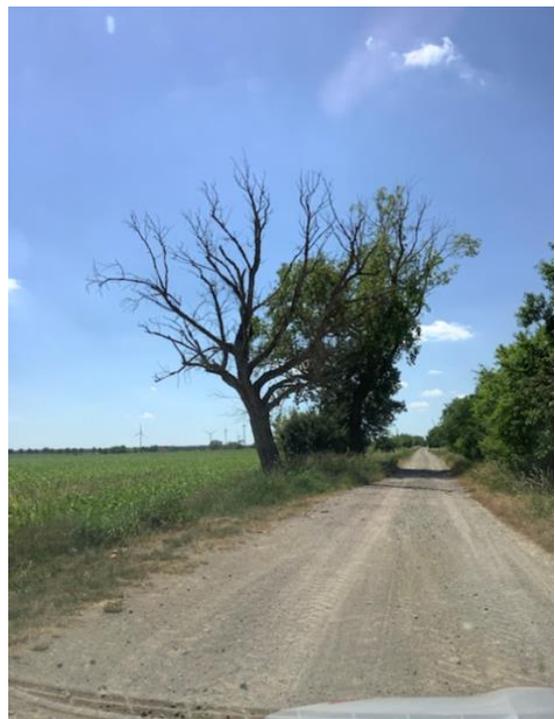
Baumstandort: Dahrenstedt, Dahrenstedter Stadtweg

Baumart: 1 Pappel StU 300 cm

Zusammenfassung: Der Pappel ist abgestorben. Herabfallende Äste können den landwirtschaftlichen Betrieb beeinträchtigen. Aus Verkehrssicherheitsgründen muss der Baum gefällt werden.

Die Ersatzpflanzung erfolgt entsprechend den Forderungen des Landkreises entlang dieses Weges.

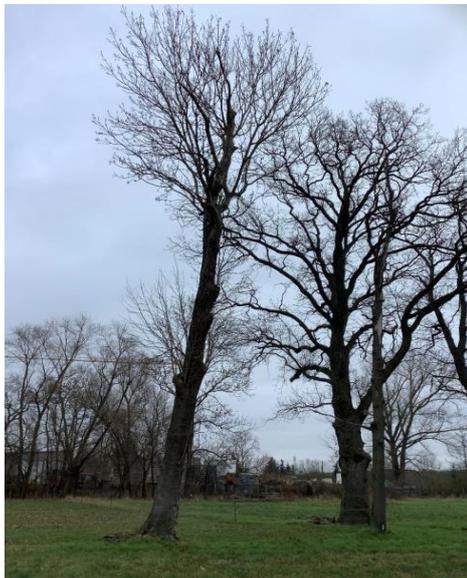
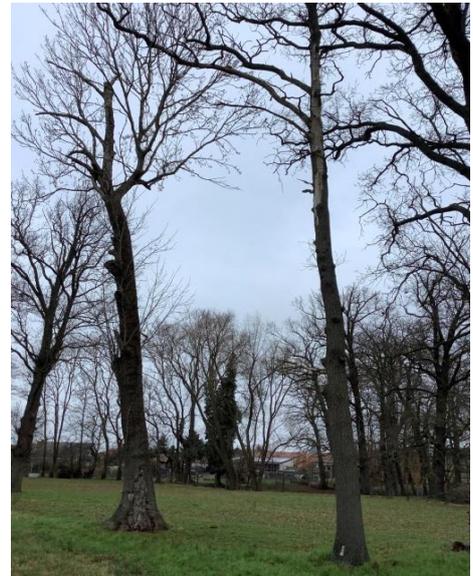
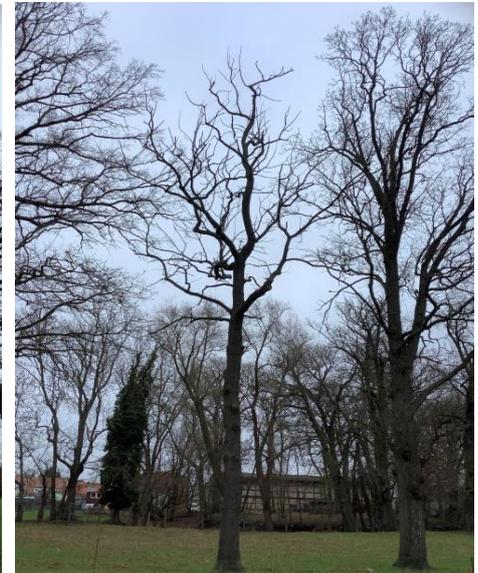
Baumstandort: Jarchau Wiese hinter Jarchauer Dorfstraße 3

Baumart: 2 Eichen StU 137 und 180 cm,

1 Esche StU 250 cm

Zusammenfassung: Die Eichen sind beide abgestorben. Teilweise ist die Rinde bereits abgefallen. Pilzfruchtkörper zeigen an, dass der Holzabbau begonnen hat. Die Esche hat einen hohen Totholzanteil in der Krone. Ein massiver Schaden am Stammfuß verringert die Standsicherheit des Baumes. Herabfallende Baumteile stellen eine Gefahr für die als Weidefläche genutzte private Wiese dar. Vom Landkreis gab es die Genehmigung für die Fällung, um die Verkehrssicherheit wieder herzustellen.

Als Ausgleich wurde die Pflanzung von 10 Bäumen gefordert, die an dem Wirtschaftsweg am Spielplatz in Jarchau erfolgen soll.

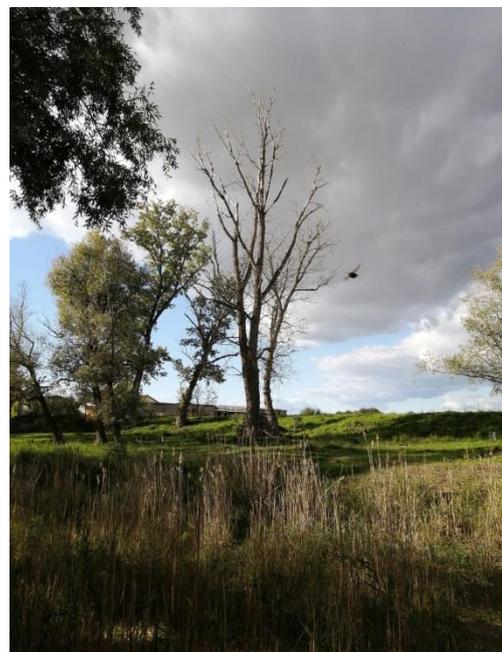
Baumstandort: Neuendorf am Speck, Teich

Baumart: 2 Pappeln StU. 228 und 520 cm

Zusammenfassung: Die Pappeln sind abgestorben. Der ehemals recht feuchte Standort am Teich ist deutlich trockener geworden, was den Vitalitätsverlust bei den großen Bäumen beschleunigt hat. Da die Fläche auch als Tierkoppel genutzt wird, müssen die Bäume aus Gründen der Verkehrssicherheit gefällt werden.

Die Ersatzpflanzung von zwei Bäumen erfolgt im Stadtgebiet.

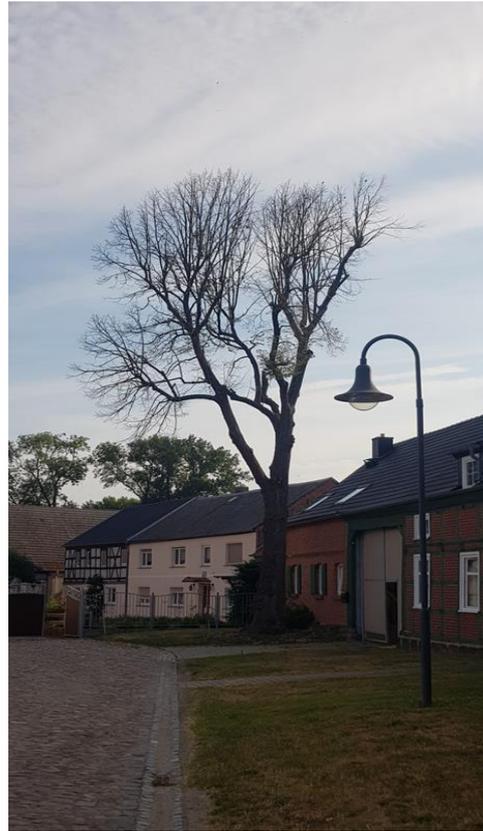
Baumstandort: Peulingen

Baumart: 1 Linde Baum StU 264 cm

Zusammenfassung: Die Linde ist abgestorben. Der Baum muss aus Gründen der Verkehrssicherheit zeitnah gefällt werden. Da in diesem Jahr kein Austrieb mehr erfolgte, meldete der Anlieger bereits kleinere Astbrüche.

Es erfolgt eine Ersatzpflanzung im Stadtgebiet. Aufgrund des geringen Abstandes zum Gebäude steht der alte Standort für eine Neupflanzung nicht zur Verfügung.

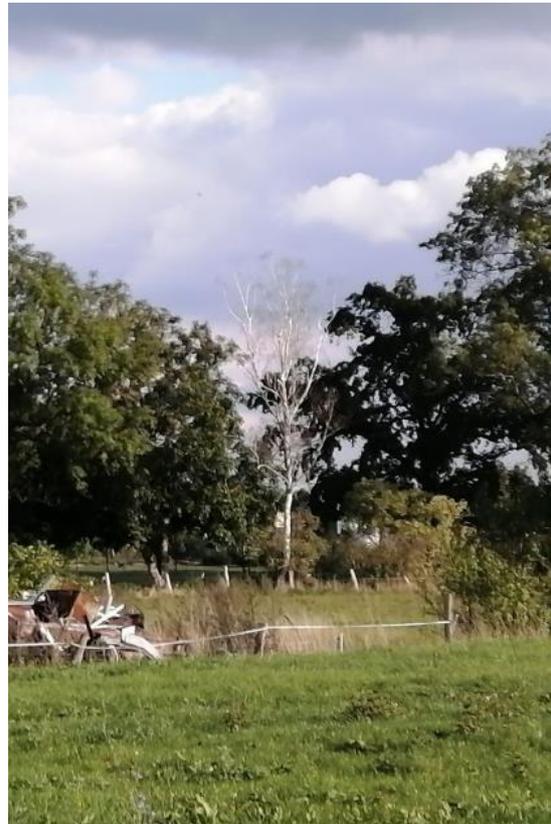
Baumstandort: Peulingen

Baumart: 1 Birke StU 135 cm

Zusammenfassung: Bei der Baumkontrolle in diesem Jahr wurde festgestellt, dass die Birke abgestorben ist. Bedingt durch ihren Standort an der Grabenböschung unmittelbar am Zaun zu einem Privatgrundstück muss der Baum aus Verkehrssicherheitsgründen gefällt werden.

Eine Ersatzpflanzung erfolgt an der Rhinstraße in Groß Schwechten.

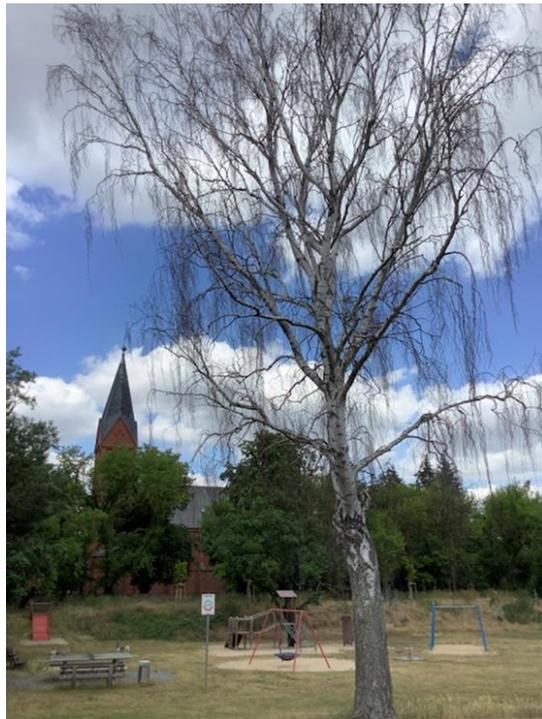
Baumstandort: Staats, Grünfläche

Baumart: 1 Birke StU 160 cm

Zusammenfassung: In diesem Jahr erfolgte kein Austrieb an dieser Birke. Weil der Baum an der Straße und am Zugang zum Spielplatz steht, muss er aus Gründen der Verkehrssicherheit zeitnah gefällt werden.

Es erfolgt eine Ersatzpflanzung am Fällort.

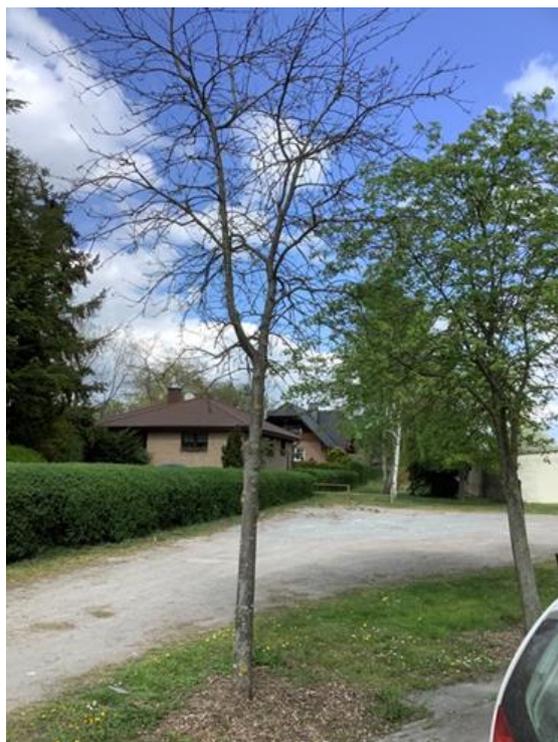
Baumstandort: Uenglingen,
Chausseestraße/Belkauer Weg

Baumart: 1 Eberesche StU 50 cm

Zusammenfassung: Die Eberesche ist in diesem Jahr nicht mehr ausgetrieben. Das Bäumchen muss aus Gründen der Verkehrssicherheit gefällt werden.

Eine Ersatzpflanzung erfolgt am Fällort.

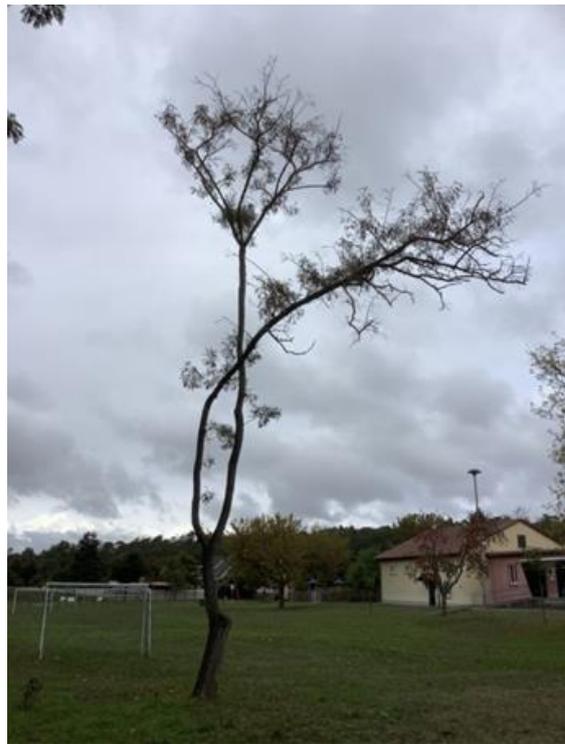
Baumstandort: Vinzelberg, Spielplatz

Baumart: 1 Robinie StU 101 cm

Zusammenfassung: Die Robinie zeigt eine schlechte Vitalität. Im Stamm befindet sich eine Höhlung. Der seit diesem Jahr sichtbare Pilzfruchtkörper am Stammfuß trägt zur Verringerung der Standsicherheit bei. Da dieser Baum im Umfeld des Bolzplatzes steht, muss er aus Gründen der Verkehrssicherheit gefällt werden.

Es erfolgt eine Ersatzpflanzung auf der Fläche am Spielplatz in Vinzelberg.

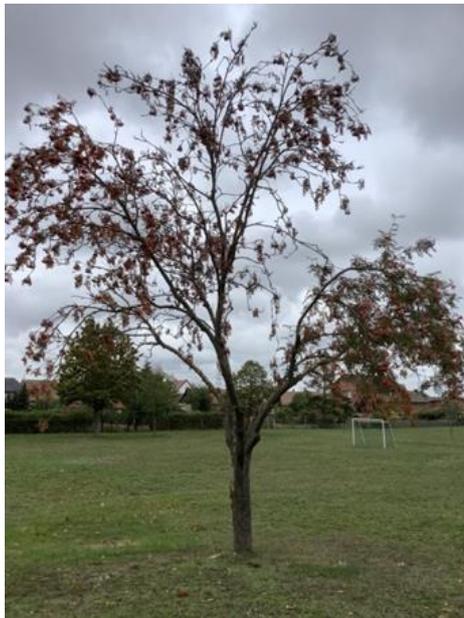
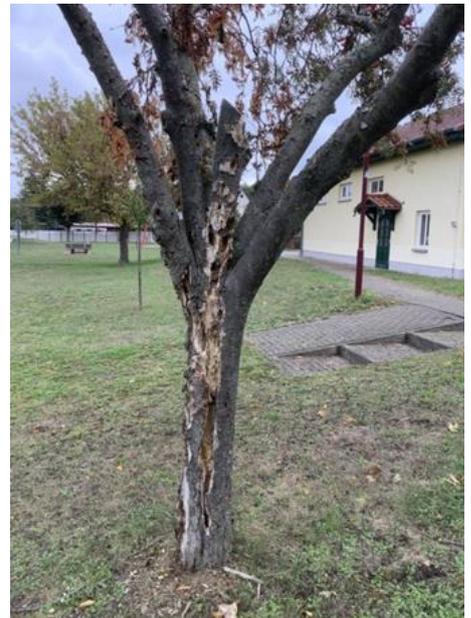
Baumstandort: Vinzelberg, Spielplatz

Baumart: 1 Eberesche StU 80 cm

Zusammenfassung: Der Stamm des Baumes ist schon über mehrere Jahre deutlich sichtbar geschädigt. Pilze haben inzwischen mindestens 30% des Holzes zersetzt. Bisher erfolgte die Versorgung der Krone

problemlos. In diesem Spätsommer kam es aber zum Absterben von mehreren Starkästen. Um die Verkehrssicherheit wieder herzustellen, muss der Baum gefällt werden.

Es erfolgt eine Ersatzpflanzung auf der Fläche am Spielplatz in Vinzelberg.

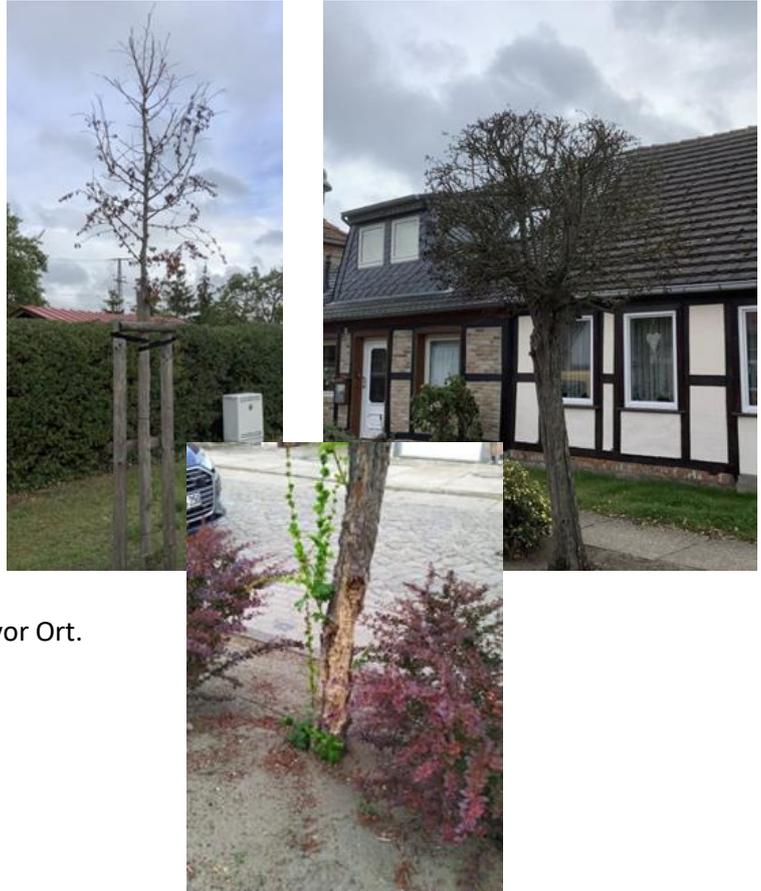
Baumstandort: Wahrburg, Tornauer Straße

Baumart: 3 Rotdorn StU 68, 16 und 50 cm

Zusammenfassung: Die drei Bäume sind abgestorben. Einer wurde aus Gründen der Gefahrenabwehr aufgrund seines massiven Stammschadens bereits im Sommer entfernt. Die anderen müssen auch entfernt werden, um die Allee mit Kugelbäumchen wieder zu komplettieren.

Die Ersatzpflanzung von 3 Bäumen erfolgt vor Ort.

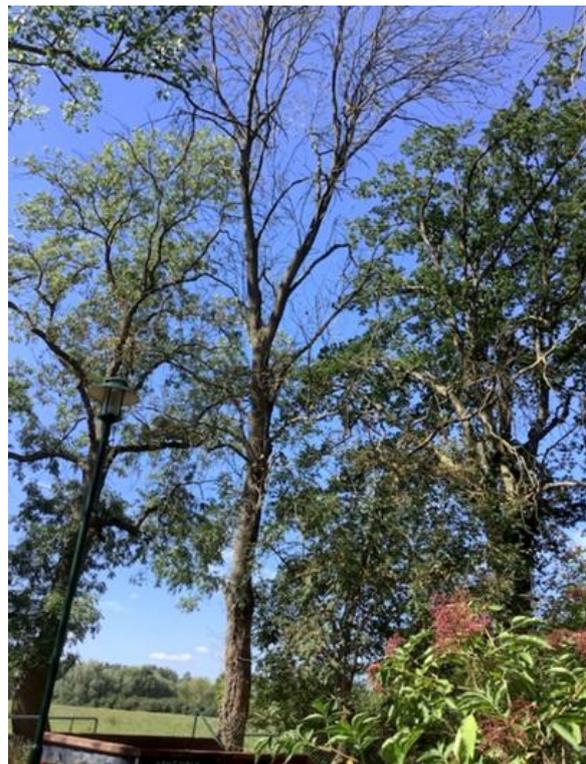
Baumstandort: Wittenmoor, Am Grünen Weg

Baumart: 1 Esche StU 200 cm

Zusammenfassung: Die Esche neben der Einfahrt zum Sportplatz Wittenmoor zeigte sich in diesem Sommer ohne Belaubung. Bereits im Sommer 2019 fiel bei der Baumkontrolle der hohe Anteil an vertrocknetem Laub in der Krone auf. Inzwischen löst sich die Rinde vom Stamm, ein deutliches Zeichen für den fortschreitenden Absterbeprozess. Aus Gründen der Verkehrssicherheit muss der Baum gefällt werden.

Eine Ersatzpflanzung erfolgt im Stadtgebiet.

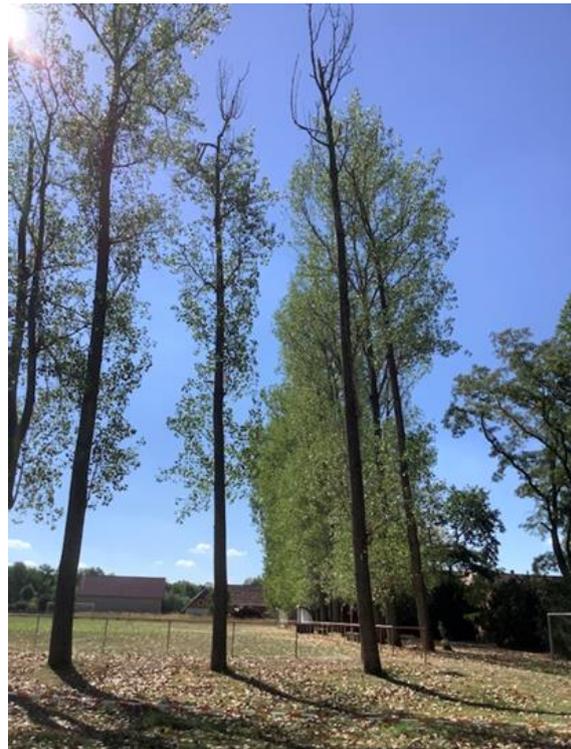
Baumstandort: Wittenmoor, Sportplatz

Baumart: 1 Pappel StU 134 cm

Zusammenfassung: In den letzten Jahren mussten schon zahlreiche Pappeln auf dem Sportplatzgelände gefällt werden, weil sie abgestorben waren. In diesem Jahr muss ein Baum aus Gründen der Verkehrssicherheit entfernt werden.

Eine Ersatzpflanzung erfolgt im Stadtgebiet. Der Bestand auf dem Sportplatz lässt eine Neupflanzung in dem Bereich noch nicht zu.
