Kurz-Gutachten

Baumzustand Fichte auf der Freifläche Mönchskirchhof in der Hansestadt Stendal

Feststellungen, Vergleich zu 2021 und Empfehlungen für die geplante Platzumgestaltung

Gutachten-Nr.: 08-01/2023

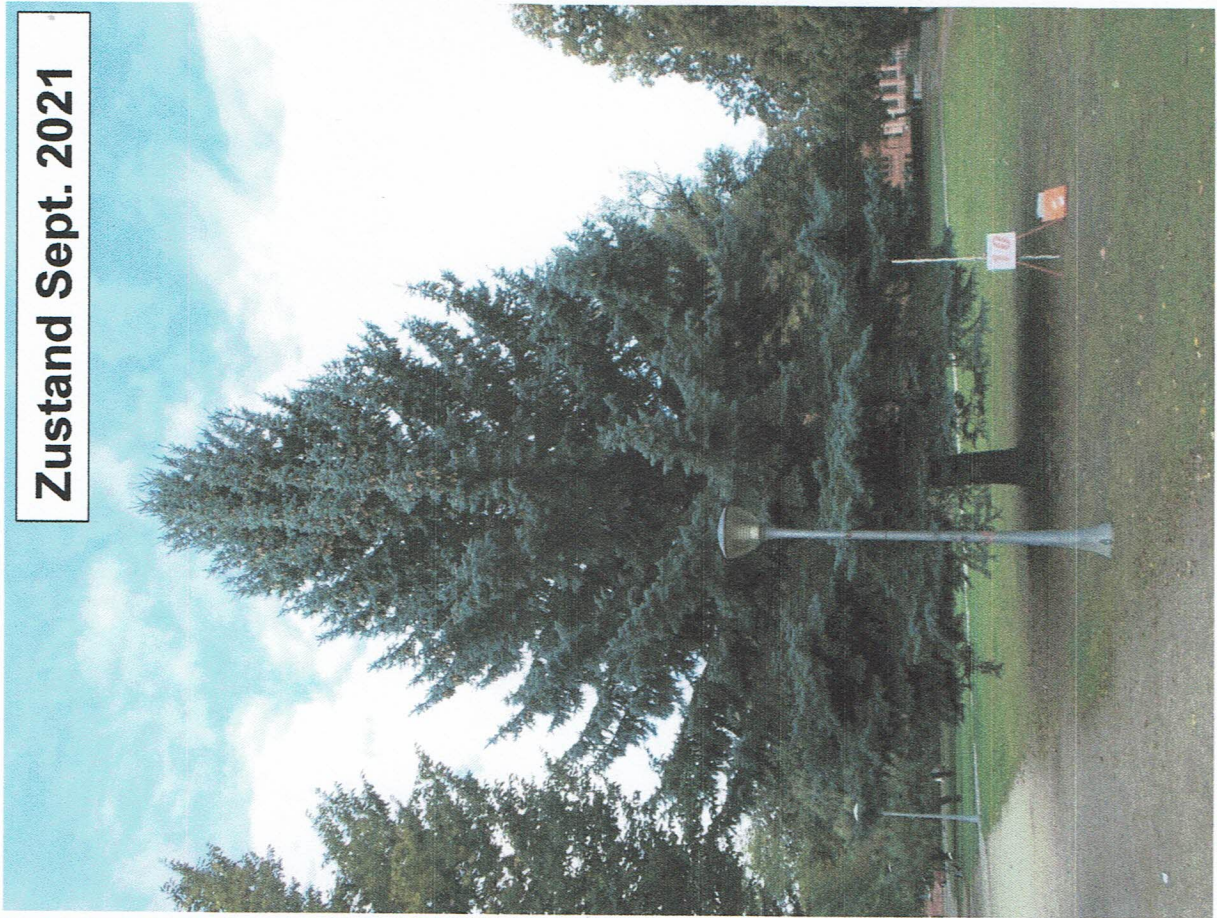
- **Der Baum** weist Stress-Symptome auf, er **vermittelt einen geschwächten Eindruck**. Das ist insbesondere auch an der vergleichenden Ansicht der Fichte aus dem Jahr 2021 und dem Jahr 2023 (s. Bild 1 + 2) sichtbar.

Bild 1: Ansicht des Baumes am 16.09.2021 (Bild aus Gutachten Platzfläche Mönchskirchhof '21)

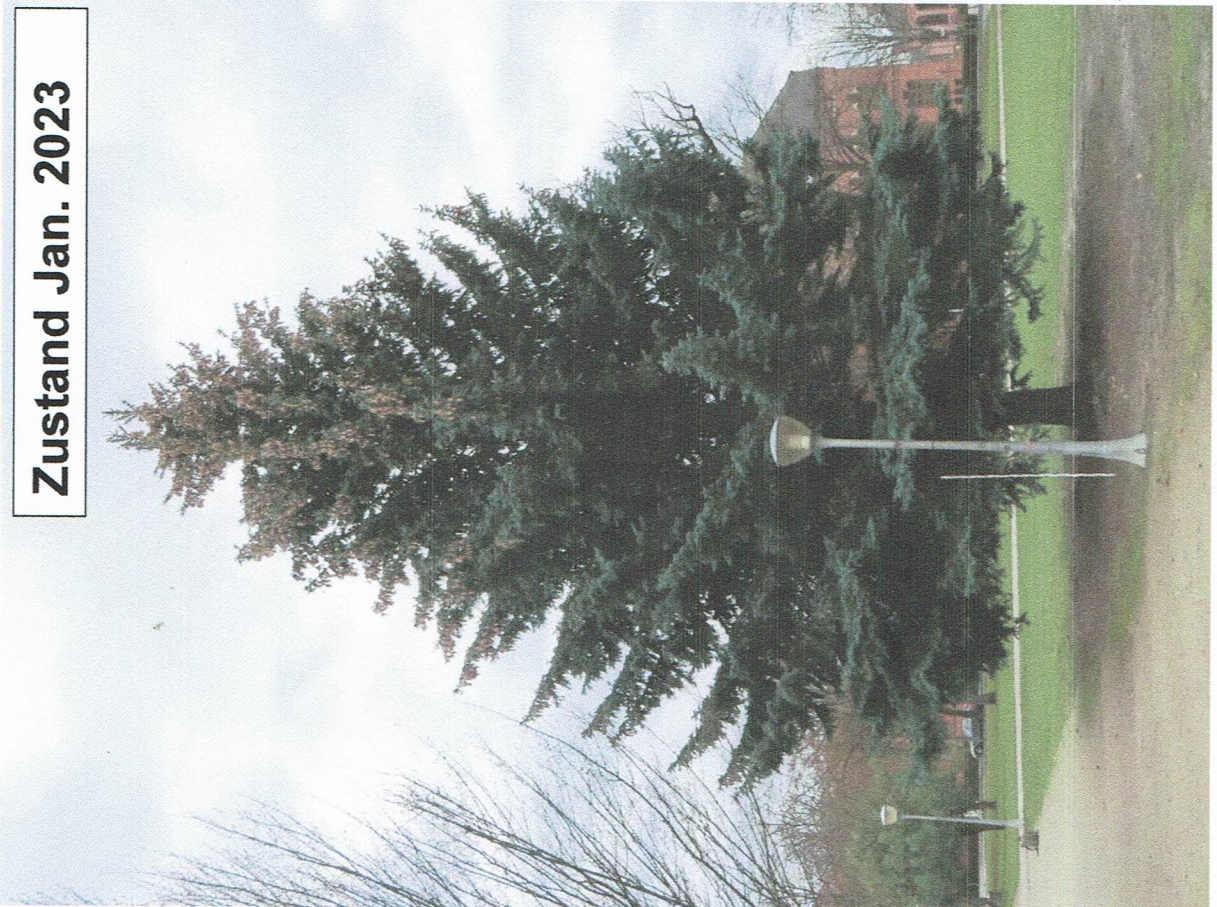
- Größere Äste beginnen im Vergleich der beiden Ansichten zu hängen, und ein verstärkter Schädlingsbefall führt zur zunehmenden Öffnung des Kronenmantels.

- **Deutliches Stressanzeichen** ist bei vielen Bäumen eine **starke Fruchtbildung**, wie bei der Fichte (s. Vergleich Bild 1 + 2, sowie Bild 13) auch zu sehen ist.

- Technisch wäre eine Umpflanzung per „Treemoover“, nach einer mehrjährigen Vorbereitung des Baumes theoretisch sicher möglich.
- **Gegen eine Umpflanzung spricht** z. B., dass der Baum innerhalb der letzten 17 Monate deutliche Anzeichen einer Vitalitätsveränderung aufweist (s. Bild 1 + 2).
Ein bereits geschwächter Baum hat dann auch eine erheblich schlechtere Prognose, am neuen Standort gesund weiter wachsen zu können.

Bild 2: Ansicht des Baumes am 13.01.2023; der Baum zeigt zunehmend **Anzeichen von Stress-Symptomen**, die vermutlich auf die zurückliegenden, sehr trockenen Jahre zurückzuführen sind:
 - zunehmende Öffnung des Kronenmantels, - Äste beginnen zu „hängen“, - der starke Fruchtbehang signalisiert eine Schwächung des Baumes, er reagiert mit der starken Samenproduktion zur Arterhaltung, - Anzeichen eines verstärkten Befalls mit Sitka-Fichtenlaus im Vergleich zum Jahr 2021.

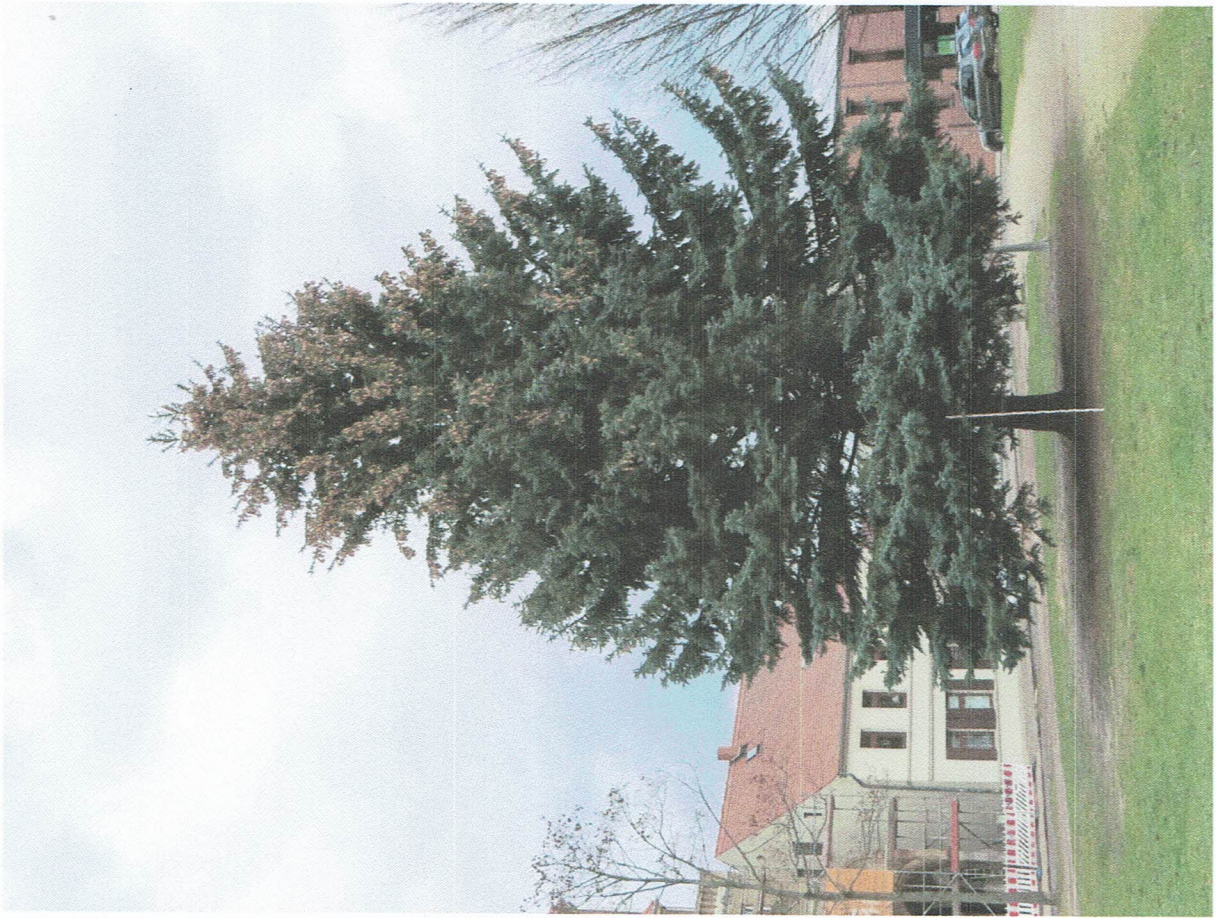
Bild 3: Ansicht des ca. 12 – 13 m hohen Baumes aus süd-westlicher Richtung

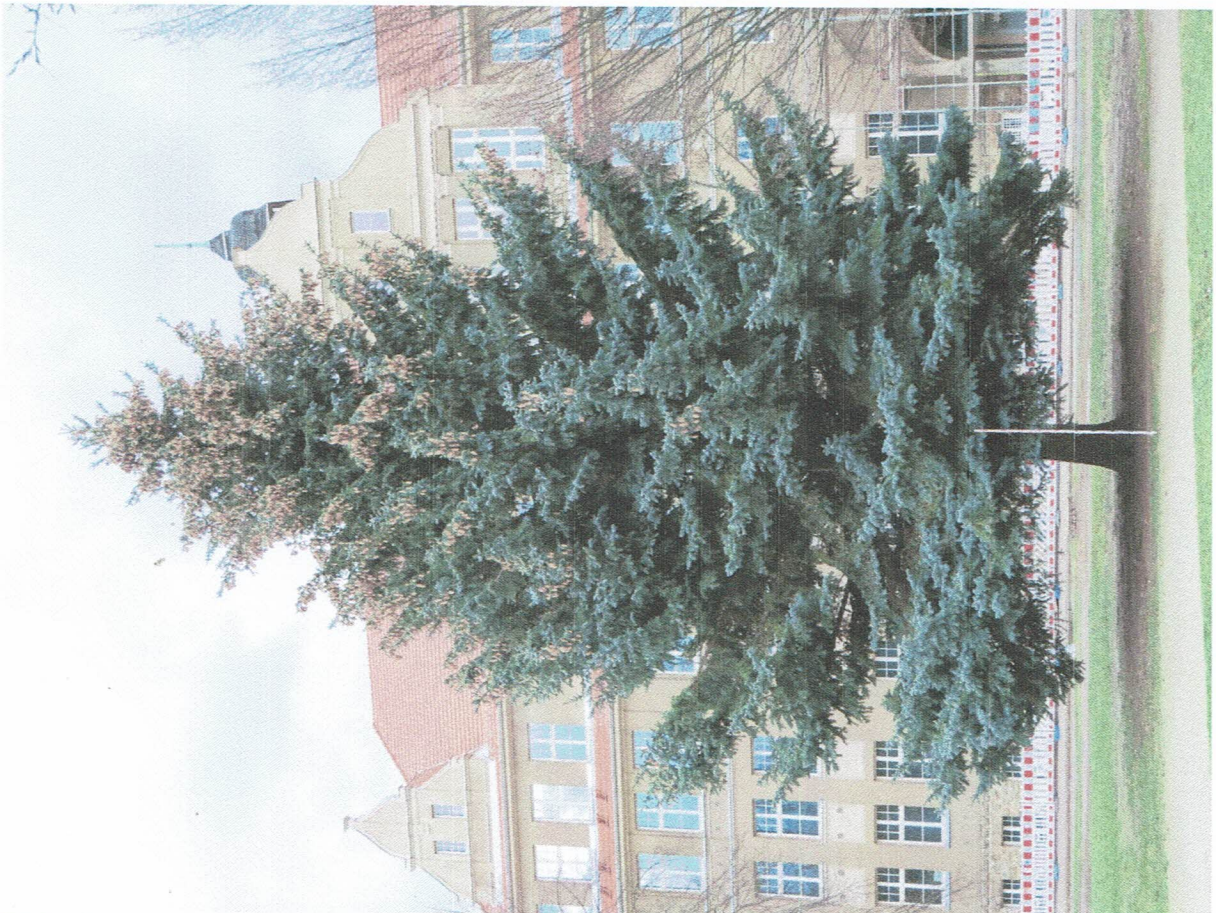
Bild 4: Ansicht des Baumes aus süd-östlicher Richtung

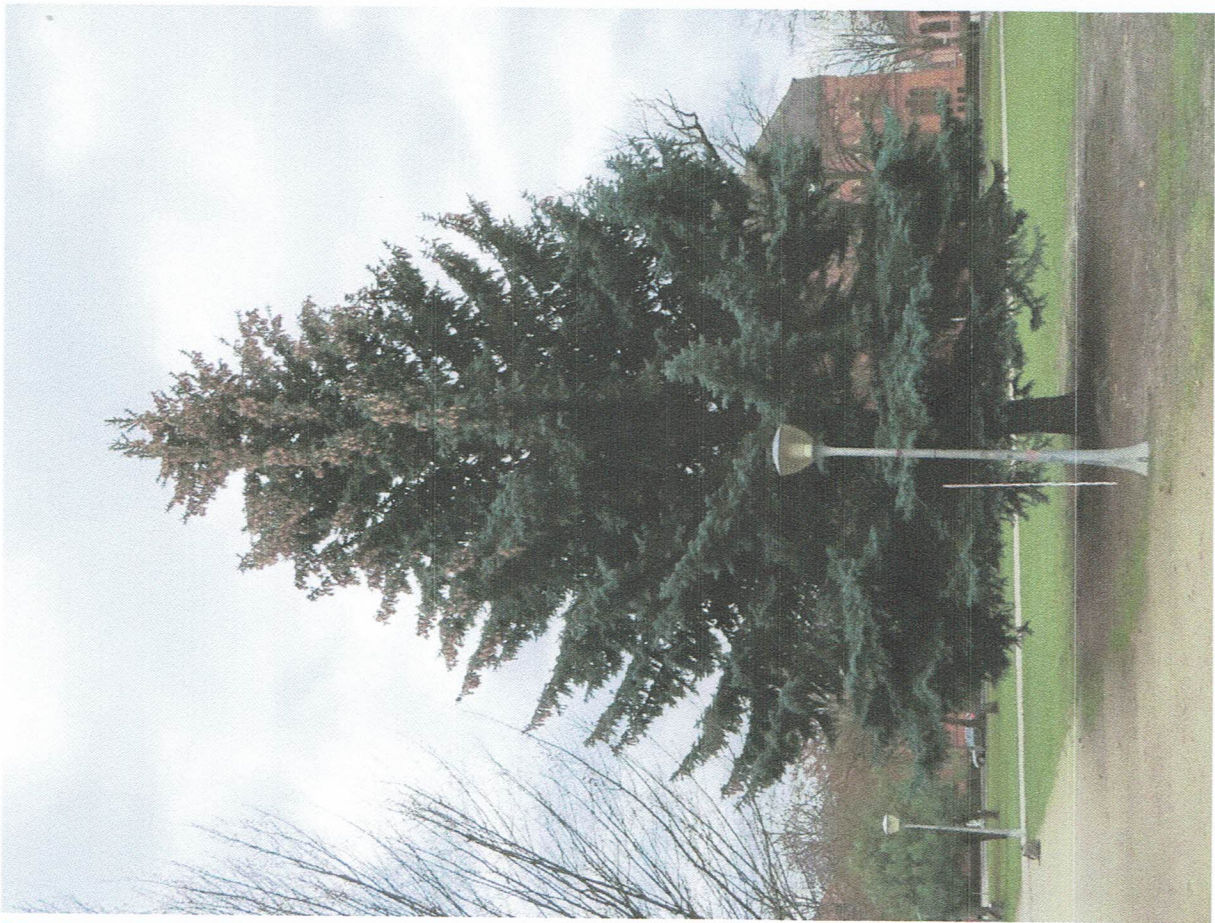
Bild 5: Ansicht des Baumes aus nord-östlicher Richtung

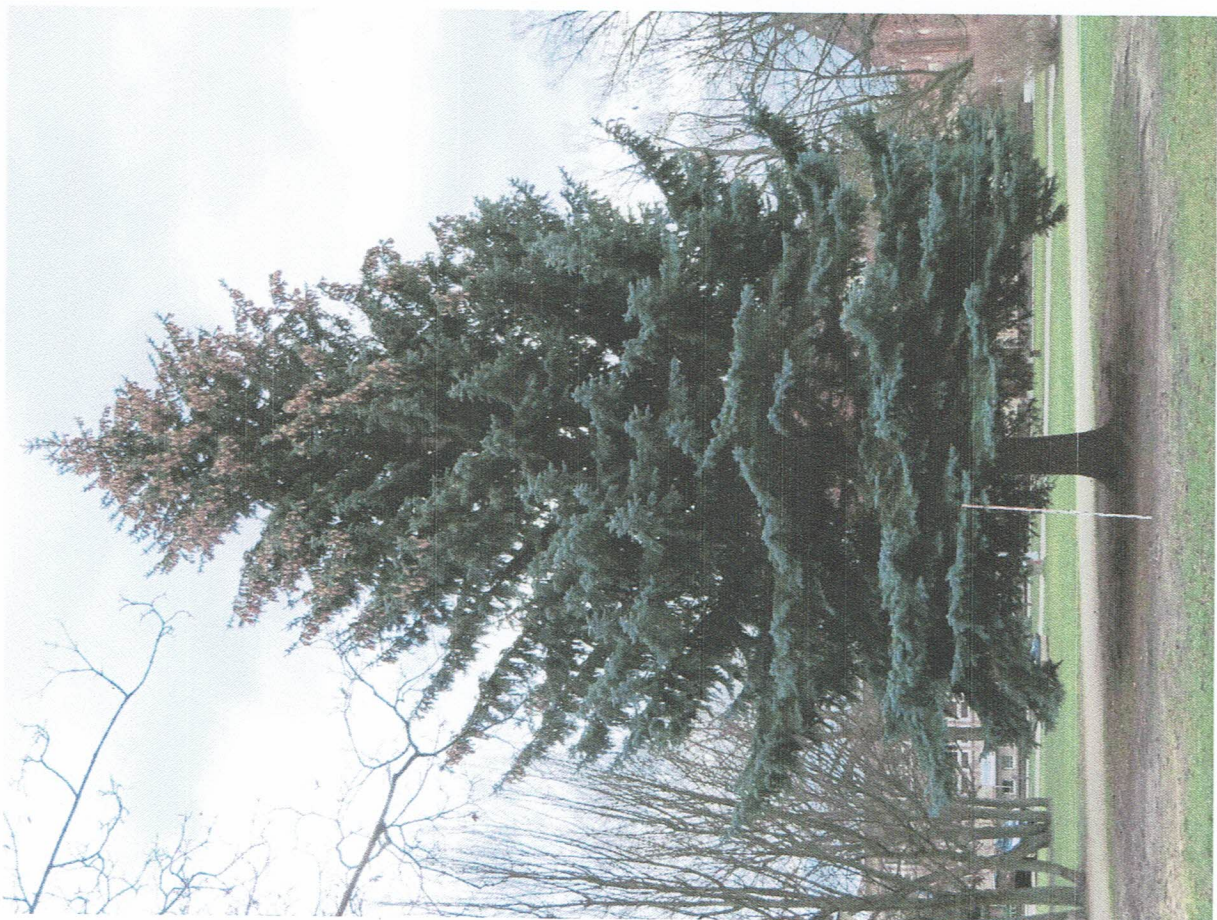
Bild 6: Ansicht des Baumes aus nord-westlicher Richtung

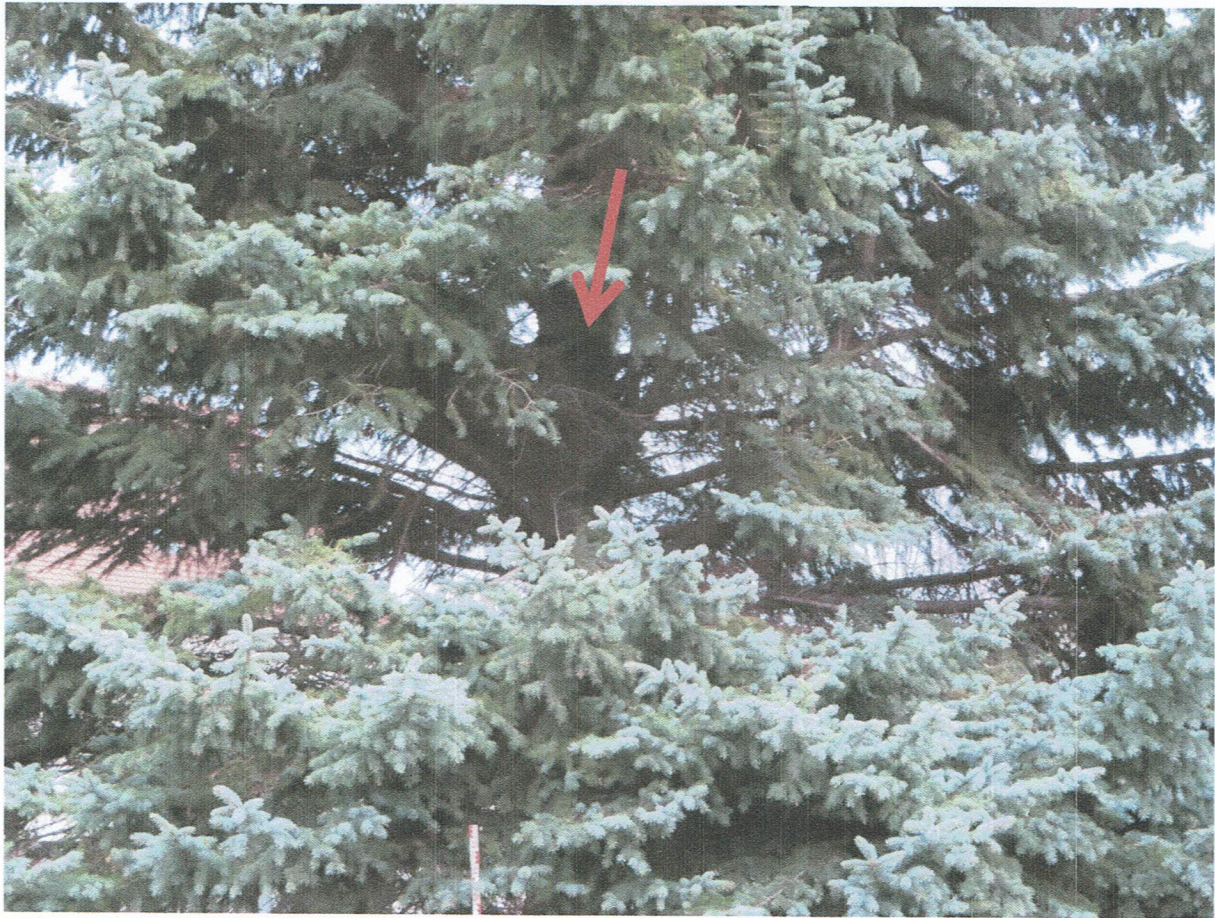
- Bei der erneuten Besichtigung im Januar 2023 war eine Verstärkung des Befalls zu sehen (s. Bild 7 – 10; und Vergleich an Bild 1+2).
- Der Schädling saugt etwa ab September bevorzugt an älteren Nadeljahrgängen. Bei milder Witterung setzt er seine Saugtätigkeit über den ganzen Winter hinweg fort. Der Befall entwickelt sich vom Inneren der Baumkrone nach außen und schreitet langfristig vom unteren Kronenbereich in die Oberkrone fort.

Bild 7: Der Kronenmantel des Baumes weist zunehmend Öffnungen auf. Eine zunehmende Absenkung von Astbereichen ist zu beobachten (s. auch Bild 1 + 2; Baum im Vergleich). Eine Ursache dafür kann ggf. im Witterungsverlauf der zurückliegenden Vegetationszeiten zu finden sein.

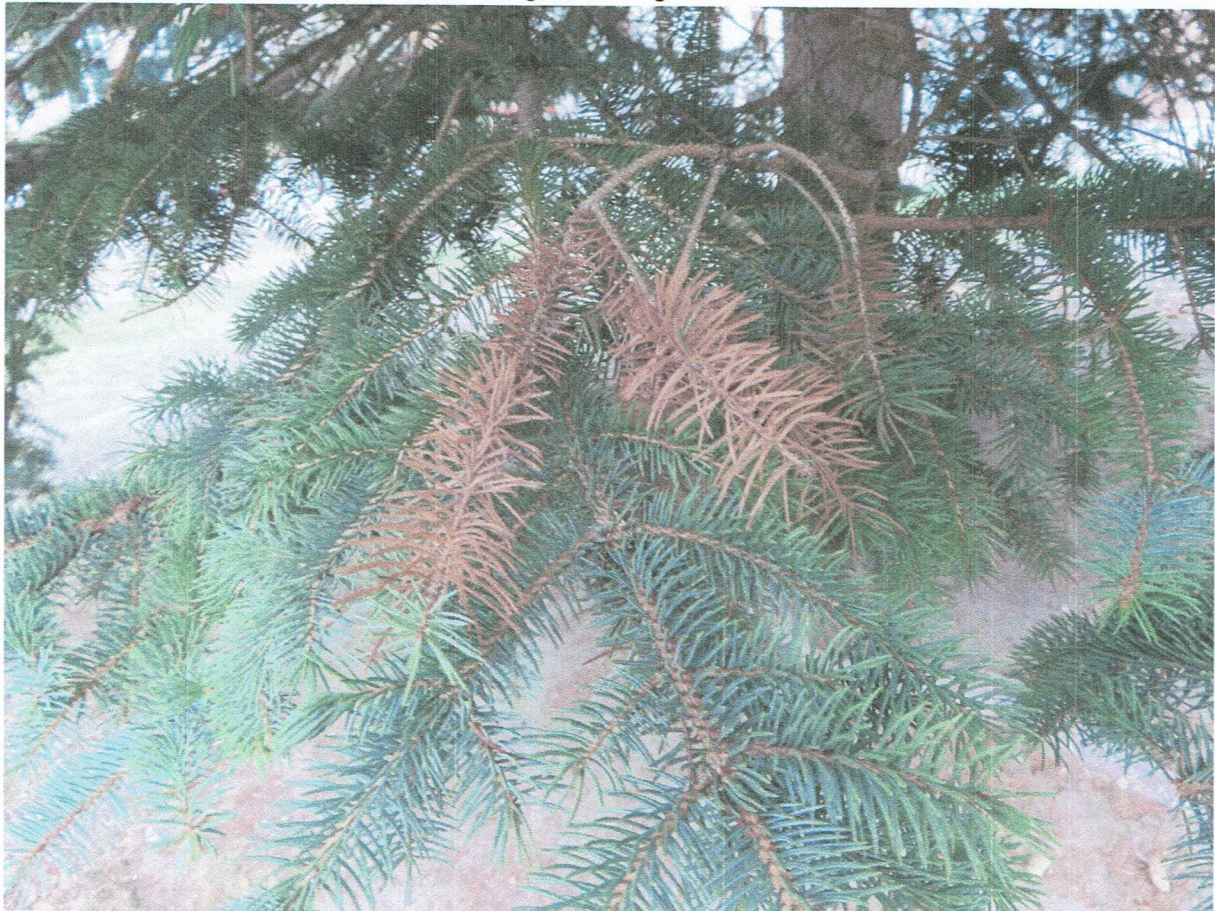
Bild 8: Anzeichen von Befall mit der Sitka-Fichtenlaus an mehreren Ast- und Zweigpartien.

- Soweit sie im innerstädtischen Bereich der Stadt Stendal zugelassen ist, könnte auch eine Bekämpfung mit Spritzmitteln in Betracht kommen. Etwa ab März könnten bei Austriebsbeginn Raps-Ölpräparate, „Neudosan Neu Blattlausfrei“ oder ein „Neem“-Präparat ausgebracht werden.

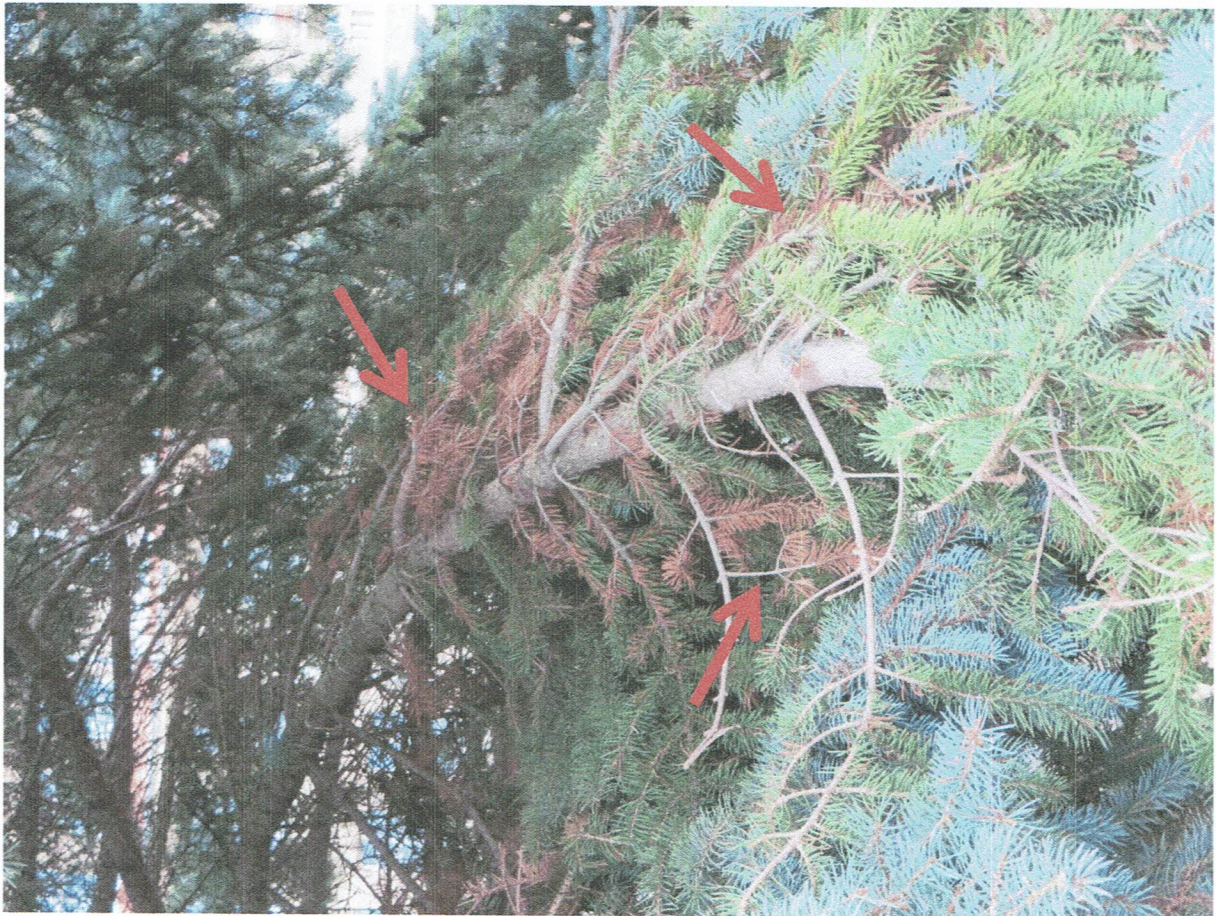
Bild 9: Durch Schädlingsbefall entsteht eine Nadelverbräunung, die sich langsam auch in die äußeren Astbereiche des Baumes ausbreitet.
(Bild um 90 ° nach links gedreht)

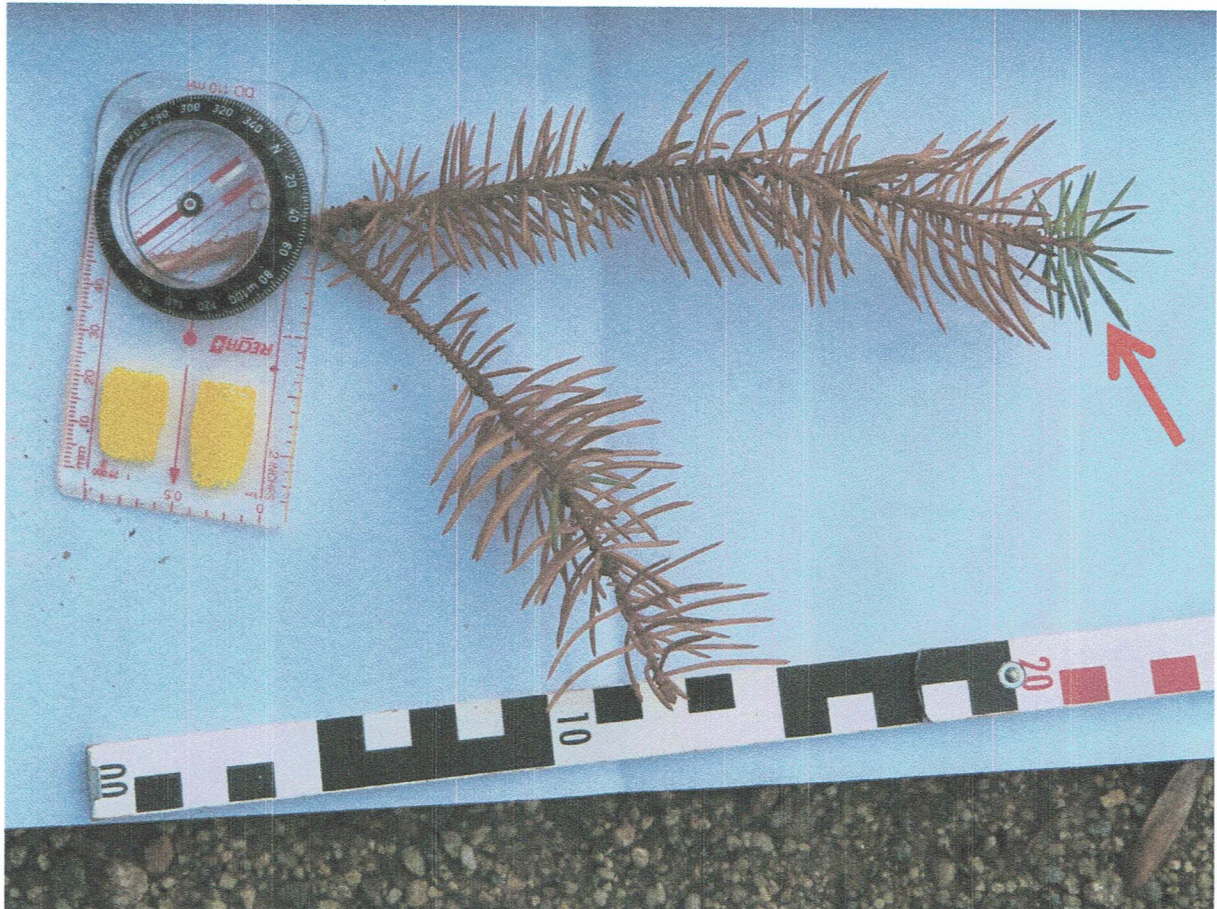
Bild 10: Durch Schädlingsbefall geschädigter, absterbender junger Fichtenzweig, nur eine Triebspitze weist noch etwas Leben auf. Aus der zzt. noch grünen Triebknospe würde kein gesunder Zuwachs mehr erfolgen.

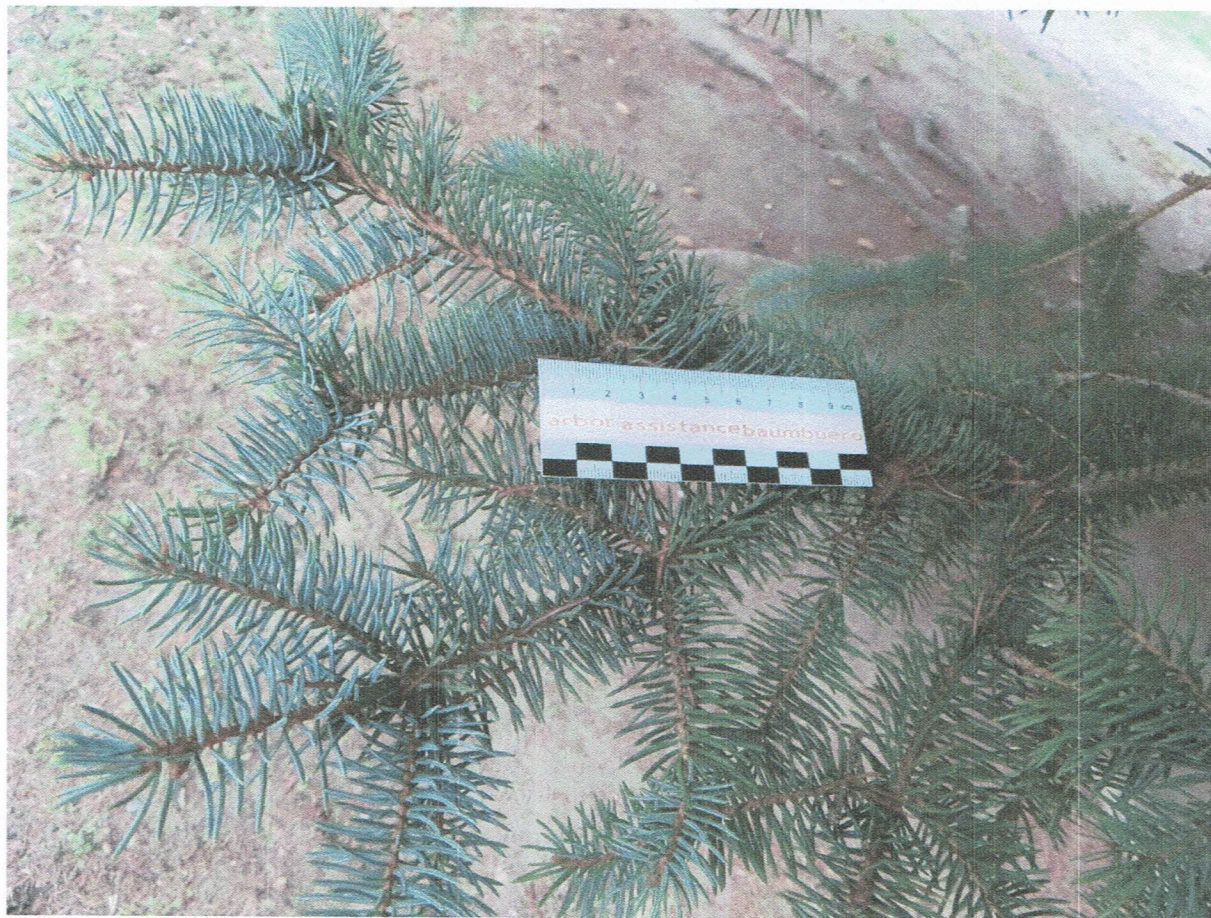
- Die Fichte weist an den Zweigen unterschiedlicher Kronenbereiche eine unterschiedlich dichte Benadelung und auch unterschiedliche Triebblängen der Jahresneutriebe auf (s. Bild 11 + 12).

Bild 11: Der jährliche Zuwachs und die Nadeldichte ist in verschiedenen Astpartien unterschiedlich ausgebildet, hier etwas geringer.

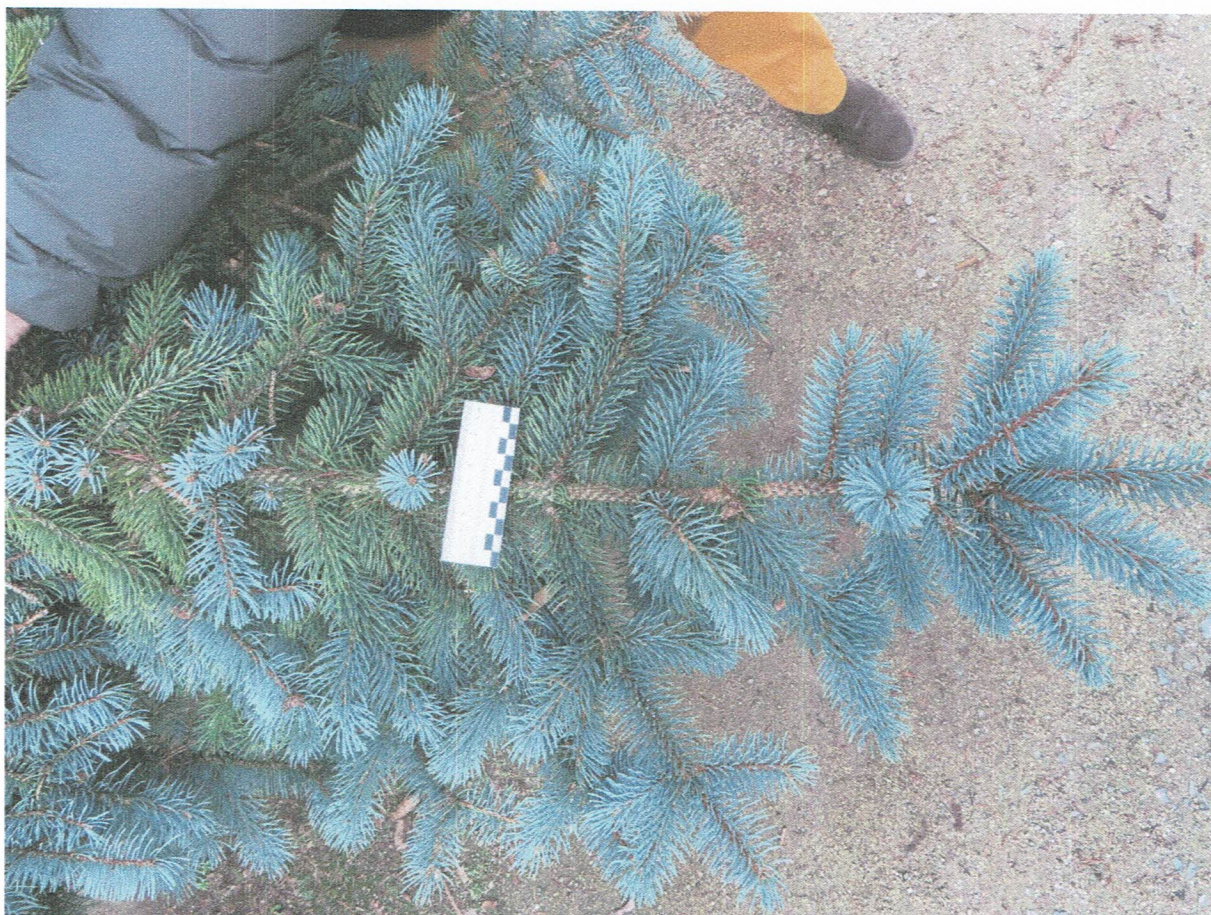
Bild 12: Es sind allerdings auch Astpartien am Baum vorhanden, die mehrere gesunde Nadeljahrgänge aufweisen und einen scheinbar sehr vitalen Zustand vermitteln.

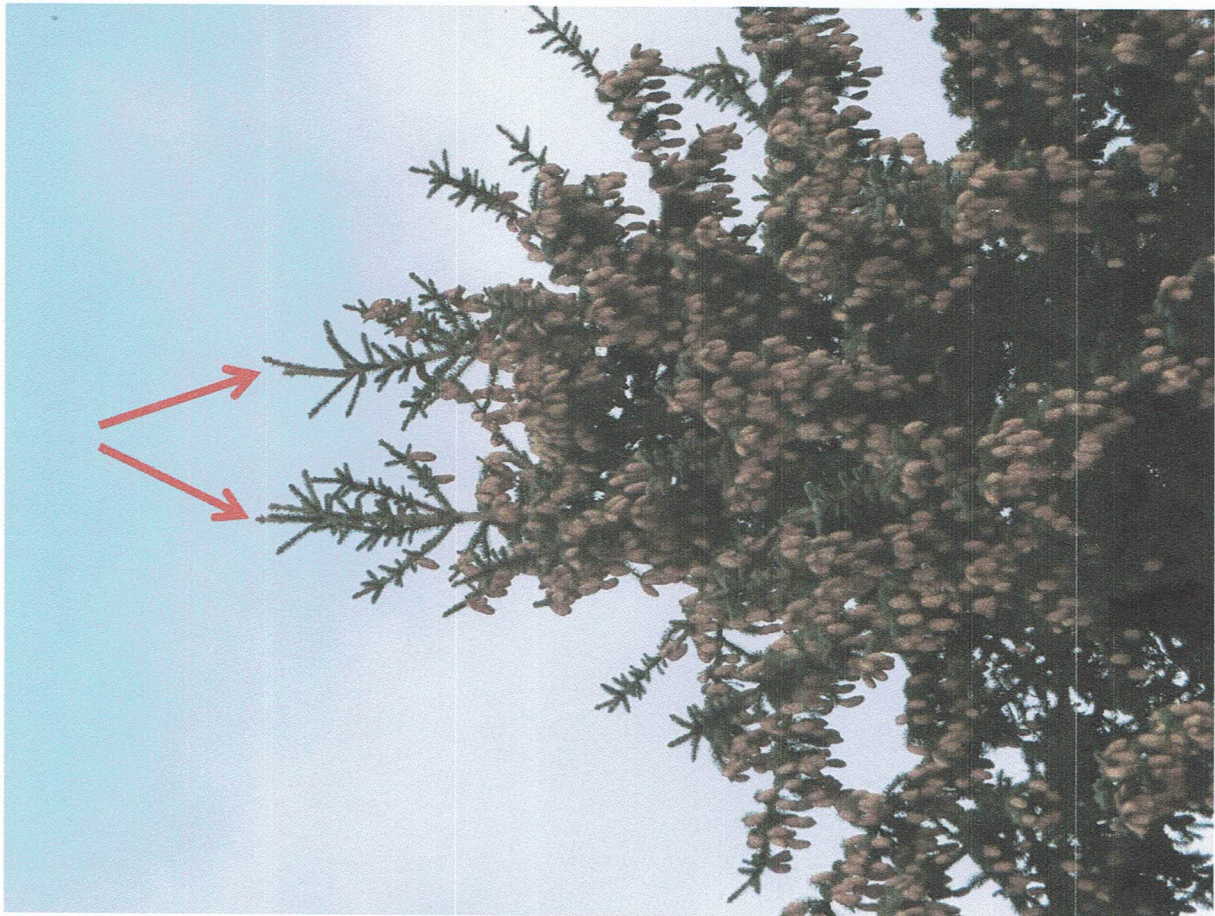
Bild 13: Wegen einer zurückliegenden Störung der Terminalknospe bildet sich eine doppelte Baumspitze. Der Baum zeigt eine verstärkte Fruchtbildung, die vermutlich Anzeichen einer Schwächung aufgrund der zurückliegenden Dürreperioden ist. (Bild um, 90° nach links gedreht)

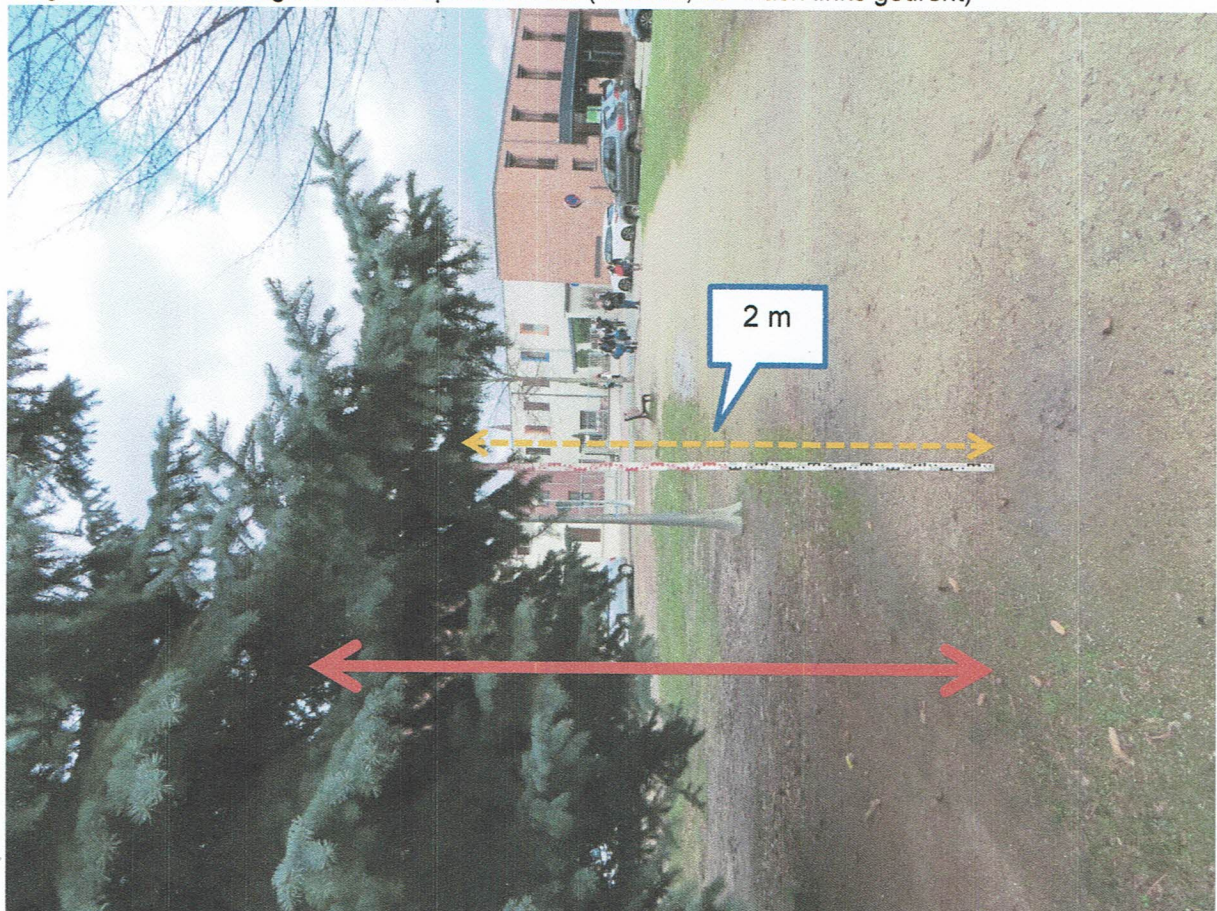
- Gemäß der geltenden Regeln muss auf öffentlichen Fuß- und Radwegen das sogen. „Straßenlichttraumprofil“ an Baumstandorten ein Mindesthöhenmaß von 2,50 m haben. Dieses Maß wird von der Wegekante 0,50 m nach außen gemessen.

- Der untere Rand der Kronentraufe der Fichte überragt den Fuss-/Radweg in einer Höhe von weniger als 2 m (s. Bild 14; gelbe Markierung + Nivellierzollstock). Das erforderliche Maß von 2,50 m wird im gleichen Bild angedeutet.
- Zur Erreichung des Regelmaßes müsste die Fichte, sollte sie am Standort verbleiben, im unteren Kronentraufbereich aufgeastet werden. Dies sollte nicht nur einseitig erfolgen. Möglich ist, dass diese Arbeiten dann aber auch das derzeitige optische Erscheinungsbild des Baumes verändern und beeinträchtigen könnten.

Bild 14: Das derzeitige **Straßenlichtraumprofil** (gelbe Markierung) über dem Fussweg ist **nicht regelgerecht**. Ab Bordstein gemessen, + 0,50 m, muss das Profil bei Fuss- und Radwegen der Höhe von 2,50 m (in etwa mit rotem Pfeil dargestellt) entsprechen.

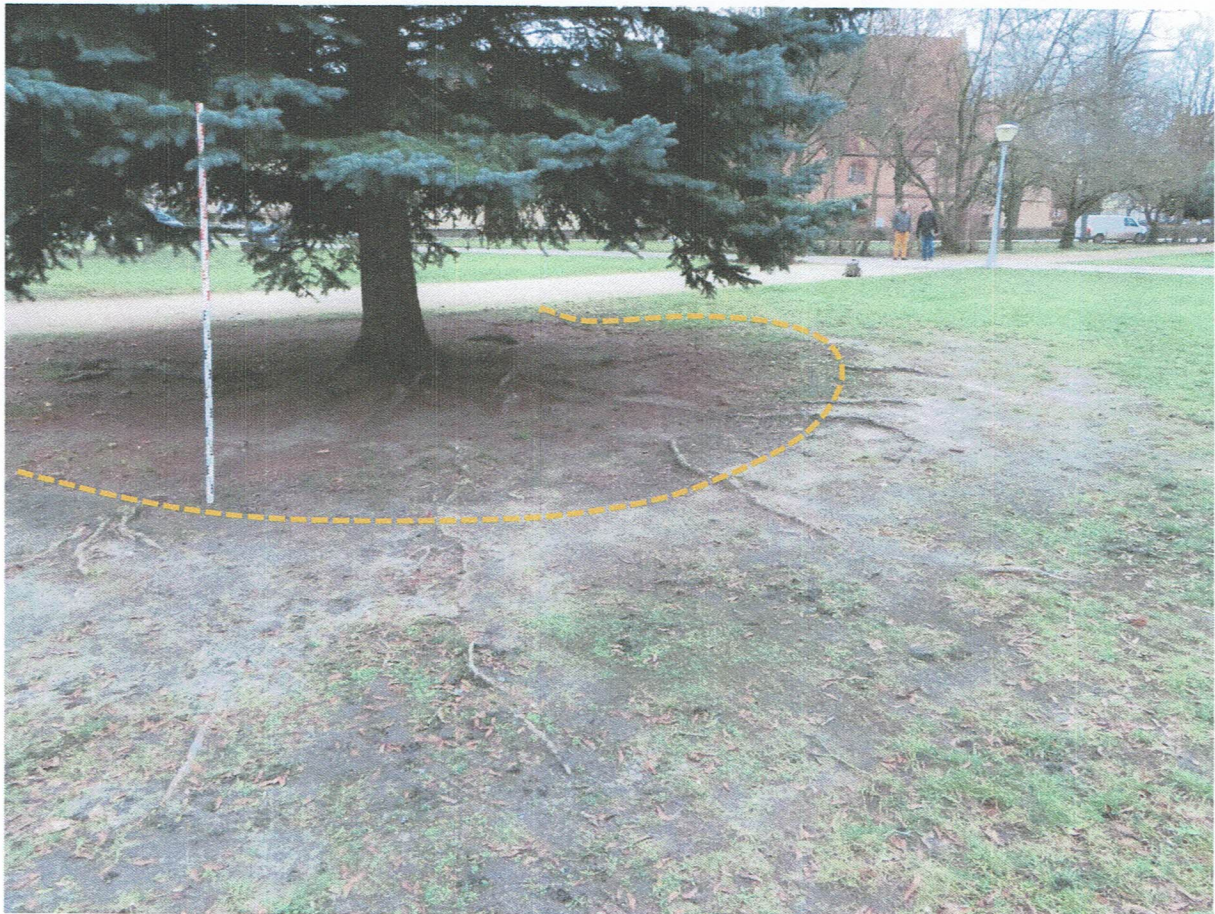
- Obwohl Fichten zumeist von Hause aus Flachwurzler sind, kann bei dieser Fichte im Bereich der Rasen-Freifläche ein sehr extremer, oberflächiger Wurzelverlauf festgestellt werden (s. Bild 15 – 17). Die Ursache könnte im Zustand des Bodens zu finden sein.
- Aufgrund dieser Wurzellage sind allerdings auch mehrere Wurzeln durch das Befahren der Rasenfläche und durch Mähwerkzeuge bei der Rasenpflege mit Schädigungen versehen. Der Schadensumfang wurde nicht näher untersucht. Eine Schwächung des Baumes (z.B. Wassermangel; Schädlinge; ...) kann zur Verminderung der Harzproduktion führen und dadurch an den Wurzelverletzungen des Baumes den Befall durch holzzerstörende Pilze begünstigen.
- Auffällig ist, dass dieser Flachwurzler im Bereich des östlich vom Baum verlaufenden Fußweges scheinbar, anders als im Rasen, gar keine Wurzeln gebildet hat (s. Bild 18).

Bild 15: Der extrem flachwurzelnnde Baum hat im Rasenbereich sehr oberflächennah verlaufende Wurzeln ausgebildet. Der Verlauf geht über die Kronentraufe (Markierung) hinaus und weist z.T. mehr als 8 im Radius auf. Im Wegebereich sind an der Oberfläche gar keine Wurzeln festzustellen??

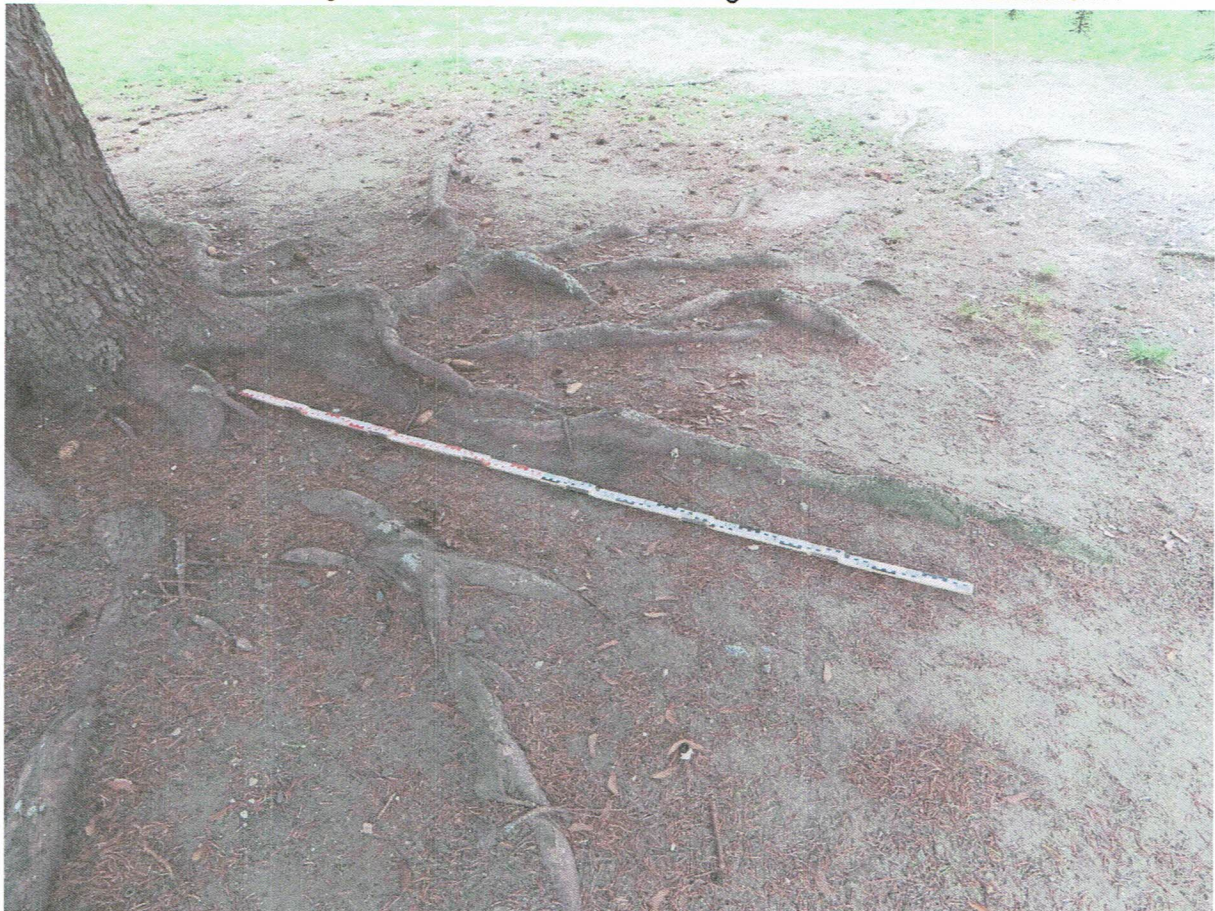
Bild 16: Die oberflächlich verlaufenden Wurzeln in Stammnähe

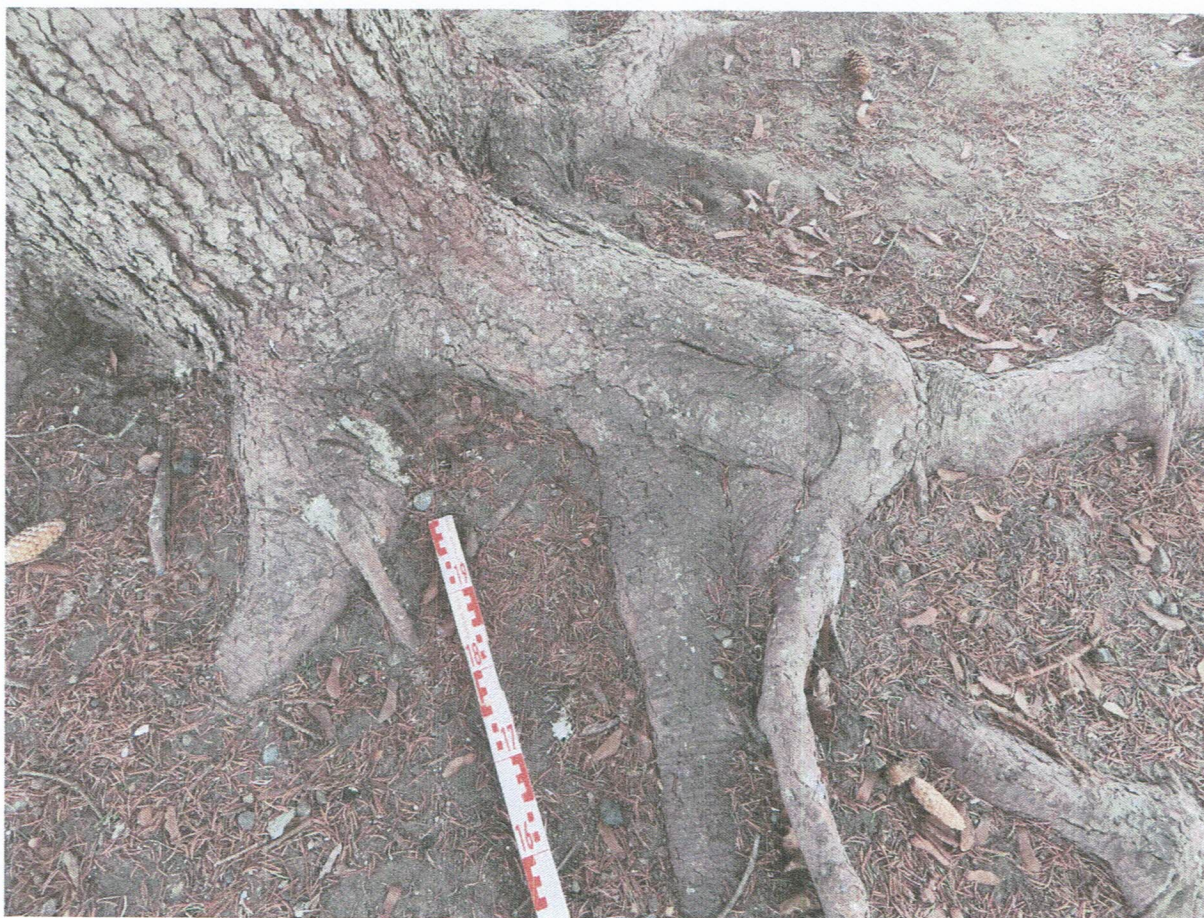
Bild 17: Ansicht oberirdische Wurzeldimension am Stammfuss

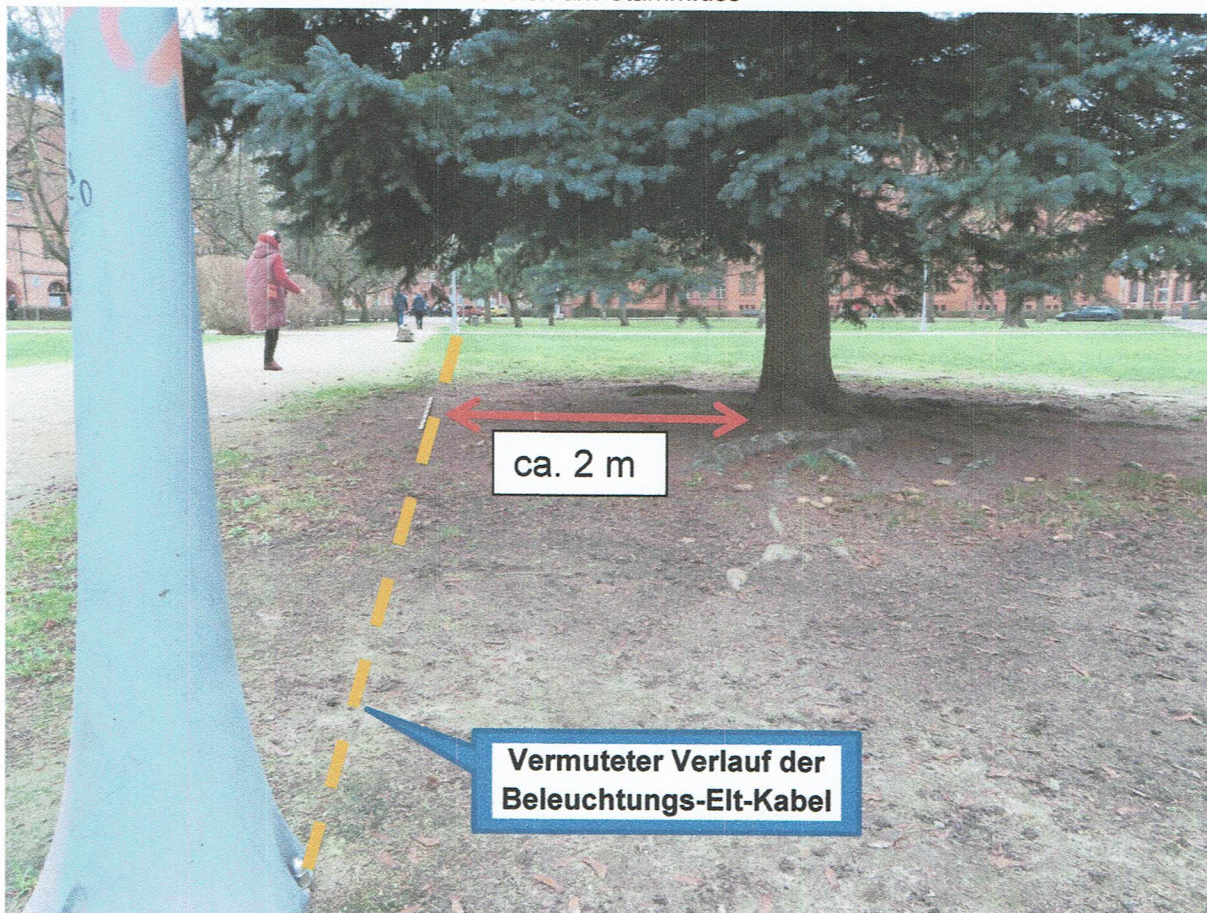
- Verstärkt wird der Eindruck vermuteter Wurzelverluste bei der Betrachtung des wahrscheinlichen Verlaufs vom Kabel der Straßenbeleuchtung.
- Die gedachte Linie (s. Bild 18), die vermutete Lage des Kabels im Abstand von ca. 2 m zum aufgehenden Baumstamm, lässt vermuten, dass es ggf. auch bei der Verlegung des Kabels zu Wurzelkappungen gekommen sein könnte. Das würde erklären, warum im Weg keine Wurzeln sichtbar sind, dass die Wegeoberfläche nicht wie im Rasenbereich, durch sehr flach verlaufende Wurzeln aufgebrochen wird.
- Sollte es zutreffen, dass zurückliegend Wurzelkappungen erfolgt sind, könnte das bei einem Starkwindereignis **ggf. zur Beeinträchtigung der Standsicherheit** des Baumes führen.

- Die zukünftige Lebenserwartung des Gehölzes hängt auch davon ab, welche Eingriffe bereits in der Vergangenheit (Wegeverlauf? und Beleuchtungskabel?; s. auch Bild 18) bisher im Wurzelbereich der Fichte erfolgten, bzw. welcher Baumschutz bei den geplanten Eingriffen in den Wurzelbereich wirklich realisiert werden würde.

Bild 18: Zeitpunkt und Art der Kabelverlegung und des ehemaligen Wegebauwerks sind nicht bekannt. Ggf. wurden bei der Kabelverlegung für die Straßenlaternen auch Wurzelabtrennungen im geschützten Kronentraufbereich vorgenommen? Das sollte per Suchschachtung abgeklärt werden. Nicht gänzlich ausgeschlossen wird eine gewisse Windwurfgefährdung, falls Wurzeln entfernt worden sind.
