**Baumgutachten**  
**Wendstraße (zwischen Nordwall und Altes Dorf) in Stendal**  
**Gutachten Nr.: 010 - 2016**

In diesem Gutachten ist ein Straßenbaumbestand, es handelt sich um 13 Bäume an der Wendstraße (zwischen Nordwall und Altes Dorf) in Stendal untersucht worden

Die Stadt Stendal plant den grundhaften Ausbau der Wendstraße zwischen Nordwall und Altes Dorf.

Das Gutachten trägt die Nummer: **010 - 2016**

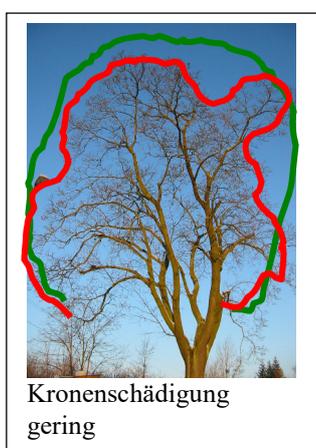
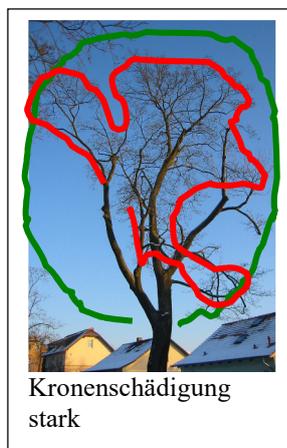
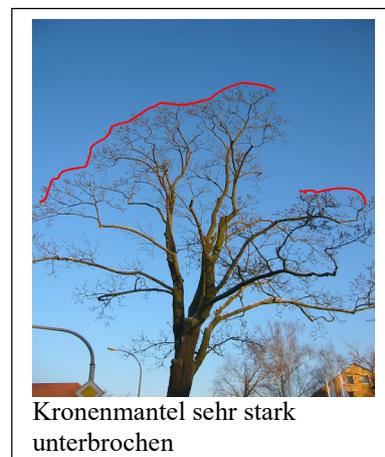
potentielle Kronenfläche im Beispiel grün umrandet zur vorhanden Kronenfläche im Beispiel rot umrandet, Kronenverluste durch abgestorbene Kronenäste ab Feinstärke 1cm Ø , Astausbrüche sowie Geschlossenheit des Kronenmantel.

Kronenschädigung ausgeprägt	gering	1
genannte Kriterien ausgeprägt	mittel	2
genannte Kriterien ausgeprägt	stark	3
genannte Kriterien ausgeprägt	sehr stark	4
Totalausfall	ex.	5

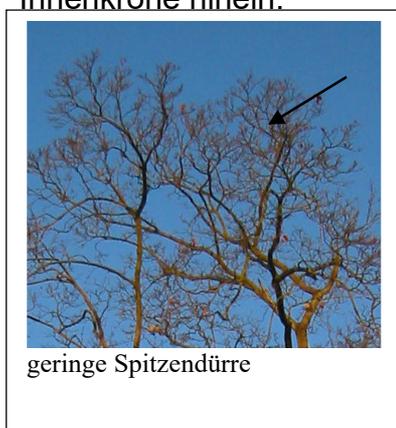
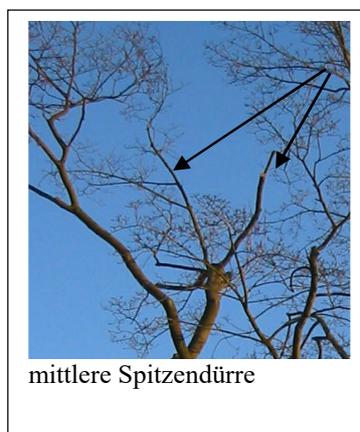
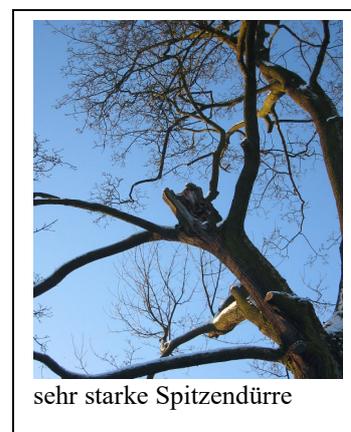
Die Beurteilung der Spitzendürre erfolgte anhand der Anzahl, Aststärken und Verteilung von absterbenden peripheren Kronenästen vom Kronenmantel in die Innenkrone hinein.

Spitzendürre ausgeprägt	gering	1
Spitzendürre ausgeprägt	mittel	2
Spitzendürre ausgeprägt	stark	3
Spitzendürre ausgeprägt	sehr stark	4
Totalausfall	ex.	5

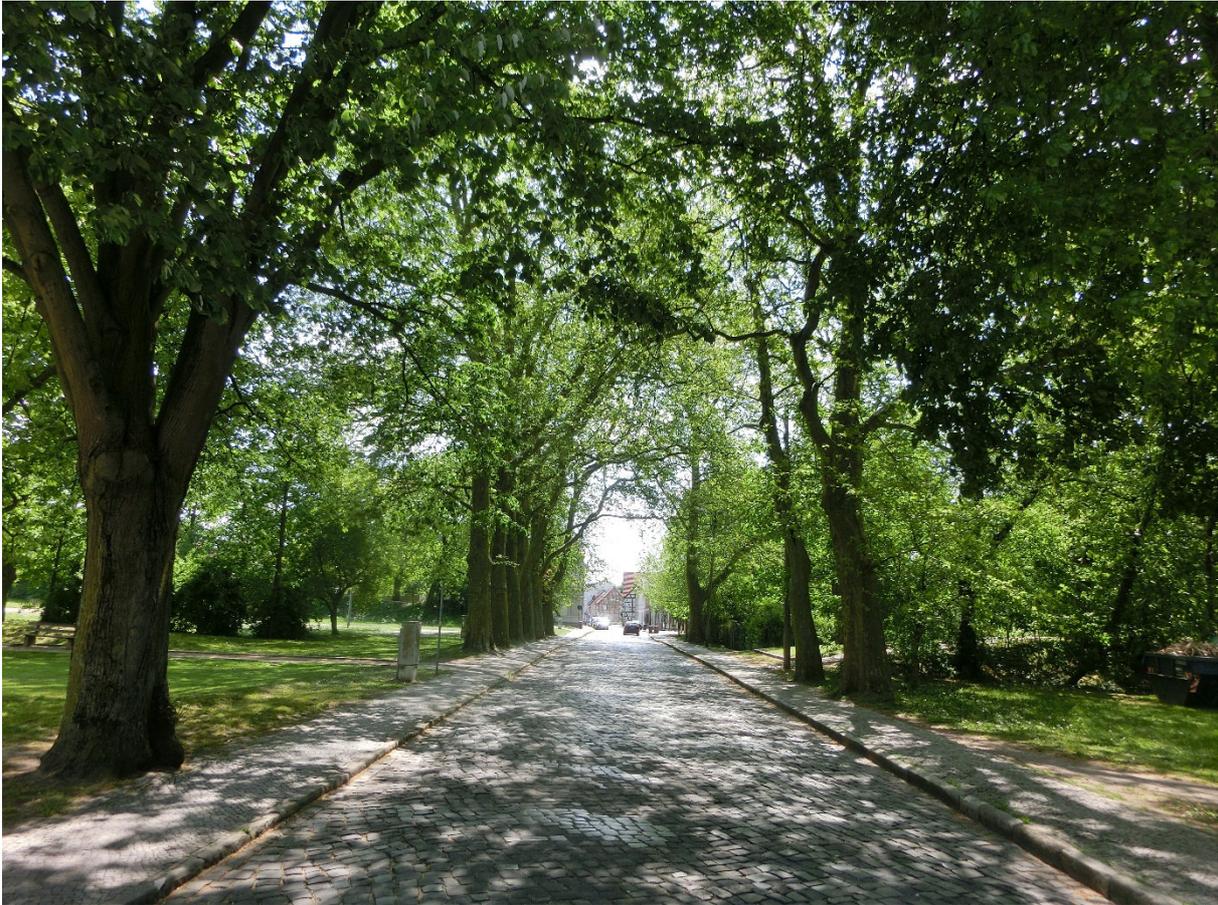
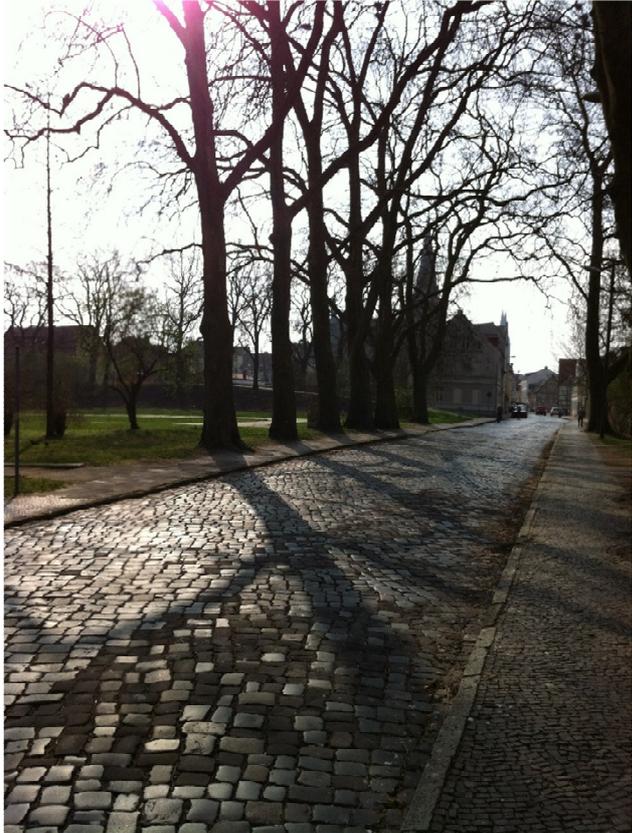
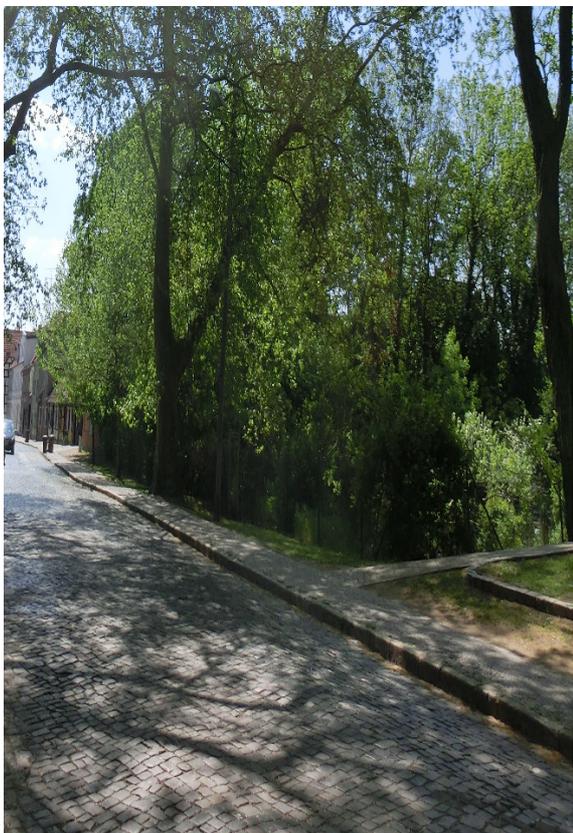
**Baumstandort**

Die im beauftragten Untersuchungsgebiet zu begutachtenden Straßenbäume, es handelt sich um 11 Platanen und 2 Linden, haben ihre Standorte jeweils rechts und links als Reihe hinter dem Gehweg an der Wendstraße.

-Im Bereich der Bäume (Platanen) ist das Pflaster der Gehwege und der Straße teilweise durch Wurzeln aufgeworfen.
