Schriftlicher Informationsbericht zu Baumbestandsänderungen im Gebiet der Hansestadt Stendal

Anlage

Dokumentation der zu fällenden Bäume

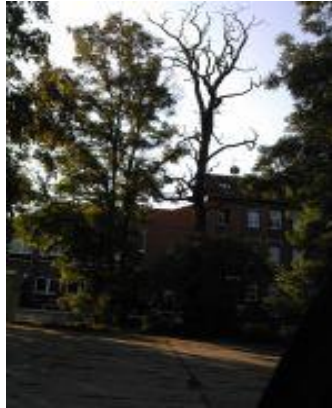
Lüderitzer Straße

Die Robinie ist abgestorben. Eine Ersatzpflanzung erfolgt nicht.
