Vorhaben: Sanierung Schwellentränke – Gardelegener Straße 60 in Stendal

7. Sanierungskonzept

7.1. Bodensanierung

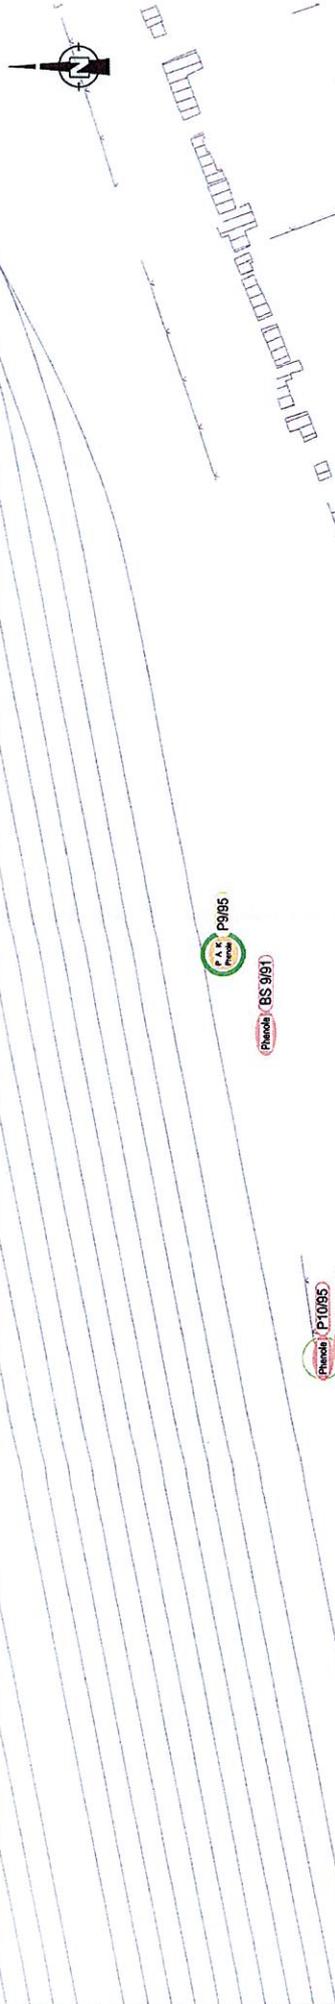
- ehemalige Imprägnierhalle
- Asphaltplatte
- Aufschluss mit Analytik PAK
- Aufschluss mit Analytik PAK Grenzwertüberschreitung
- Aufschluss mit Analytik Phenole
- Aufschluss mit Analytik Phenole Grenzwertüberschreitung
- Aufschluss mit Analytik PAK und Phenole
- Aufschluss mit Analytik PAK und Phenole Grenzwertüberschreitung
- Aufschluss ohne organoleptischen Befund
- Aufschluss mit positivem organoleptischen Befund
- Grenze der Schadstoffverbreitung
- Schnittspur
